Rapport de mission de repérage des matériaux et produits contenant de l'amiante avant réalisation de travaux

13 RUE DE LA LIBERATION

77430 CHAMPAGNE SUR SEINE

RAPPORT N° :	319PBA0001	Laboratoire d'Analyses :	ITGA
Repérage réalisé le :	12/11/2018	Adresse laboratoire :	3 RUE ARMAND HERPIN LACROIX - CS 46537 35065 RENNES CEDEX
Accompagnateur :		Numéro d'accréditation :	1-5967
Par :	Gaetan BEDEL	Organisme d'assurance professionnelle :	AXA France
N° certificat :	CPDI3869	Adresse assurance :	313 Terrasses de l'Arche 92727 NANTERRE CEDEX
Date d'obtention :	22/04/2016	N° de contrat d'assurance :	10158549604
Organisme certificateur	I.CERT PARC EDONIA - BAT G - RUE DE LA TERRE VICTORIA - 35760 SAINT GREGOIRE	Date de validité :	31/12/2019

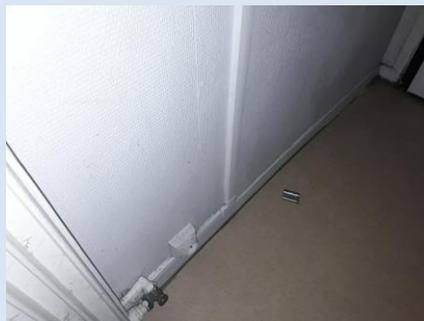
EMPLACEMENT

PRELEVEMENT : 319PBA0001P001			
NOM DU CLIENT	NUMERO DU DOSSIER		PIECE OU LOCAL
OPH77	319PBA0001 12/11/2018		Cuisine (RC)
ELEMENT	DESCRIPTIF DU LABORATOIRE	DATE DE PRELEVEMENT	NOM DE L'OPERATEUR
Enduit / Peinture béton	Enduit plâtreux blanc en vrac non séparable + peinture non séparable	12/11/2018	BEDEL Gaetan
LOCALISATION		RESULTAT	
Mur A		Amiante non détecté

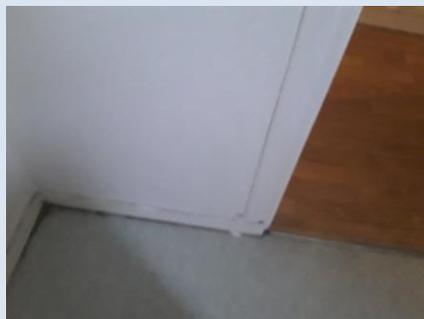
EMPLACEMENT

PRELEVEMENT : 319PBA0001P002			
NOM DU CLIENT	NUMERO DU DOSSIER		PIECE OU LOCAL
OPH77	319PBA0001 12/11/2018		Salle de bains et WC (RC)
ELEMENT	DESCRIPTIF DU LABORATOIRE	DATE DE PRELEVEMENT	NOM DE L'OPERATEUR
Enduit / Peinture	Enduit plâtreux blanc en vrac non séparable + peinture non séparable	12/11/2018	BEDEL Gaetan
LOCALISATION		RESULTAT	
Mur D		Amiante non détecté

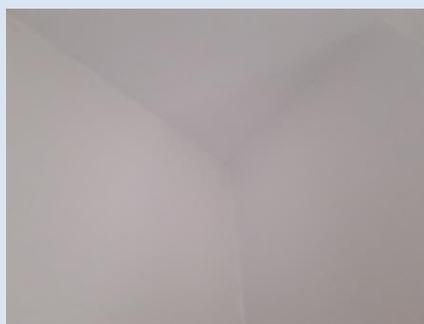
EMPLACEMENT

PRELEVEMENT : 319PBA0001P003			
NOM DU CLIENT	NUMERO DU DOSSIER		PIECE OU LOCAL
OPH77	319PBA0001 12/11/2018		Salle de bains et WC (RC)
ELEMENT	DESCRIPTIF DU LABORATOIRE	DATE DE PRELEVEMENT	NOM DE L'OPERATEUR
Enduit / Peinture plaque de plâtre	Enduit plâtreux blanc en vrac non séparable + peinture non séparable	12/11/2018	BEDEL Gaetan
LOCALISATION		RESULTAT	
Plafond		Amiante non détecté
