**Rapport de mission de repérage des matériaux et produits contenant de l'amiante avant
réalisation de travaux**

15 RUE DE LA LIBERATION

77430 CHAMPAGNE SUR SEINE

RAPPORT N° :	319PBB0002	Laboratoire d'Analyses :	ITGA
Repérage réalisé le :	06/11/2018	Adresse laboratoire :	3 RUE ARMAND HERPIN LACROIX - CS 46537 35065 RENNES CEDEX
Accompagnateur :		Numéro d'accréditation :	1-5967
Par :	Gaetan BEDEL	Organisme d'assurance professionnelle :	AXA France
N° certificat :	CPDI3869	Adresse assurance :	313 Terrasses de l'Arche 92727 NANTERRE CEDEX
Date d'obtention :	22/04/2016	N° de contrat d'assurance :	10158549604
Organisme certificateur	I.CERT PARC EDONIA - BAT G - RUE DE LA TERRE VICTORIA - 35760 SAINT GREGOIRE	Date de validité :	31/12/2019

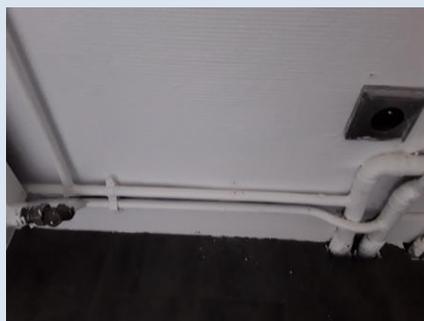
PRELEVEMENT : 319PBB0002P001			
NOM DU CLIENT	NUMERO DU DOSSIER		PIECE OU LOCAL
OPH77	319PBB0002 06/11/2018		Cuisine (RC)
ELEMENT	DESCRIPTIF DU LABORATOIRE	DATE DE PRELEVEMENT	NOM DE L'OPERATEUR
Enduit / Peinture béton	Enduit plâtreux blanc en vrac + peinture avec fibres non séparable	06/11/2018	BEDEL Gaetan
LOCALISATION		RESULTAT	
Mur A		Amiante non détecté

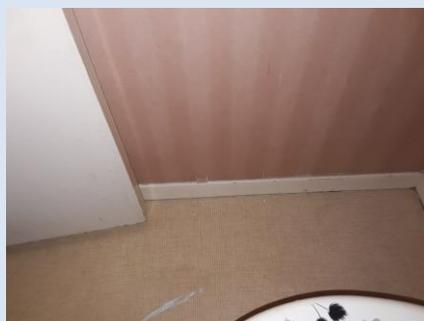
PRELEVEMENT : 319PBB0002P002			
NOM DU CLIENT	NUMERO DU DOSSIER		PIECE OU LOCAL
OPH77	319PBB0002 06/11/2018		WC 1 (RC)
ELEMENT	DESCRIPTIF DU LABORATOIRE	DATE DE PRELEVEMENT	NOM DE L'OPERATEUR
Enduit / Peinture	Enduit plâtreux blanc en vrac + peinture non séparable	06/11/2018	BEDEL Gaetan
LOCALISATION		RESULTAT	
Mur A		Amiante non détecté

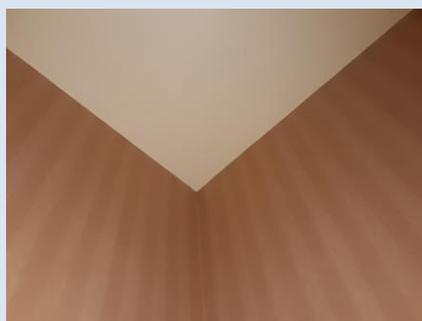
PRELEVEMENT : 319PBB0002P003			
NOM DU CLIENT	NUMERO DU DOSSIER		PIECE OU LOCAL
OPH77	319PBB0002 06/11/2018		WC 1 (RC)
ELEMENT	DESCRIPTIF DU LABORATOIRE	DATE DE PRELEVEMENT	NOM DE L'OPERATEUR
Enduit / Peinture plaque de plâtre	Enduit plâtreux blanc en vrac + peinture non séparable	06/11/2018	BEDEL Gaetan
LOCALISATION		RESULTAT	
Plafond		Amiante non détecté

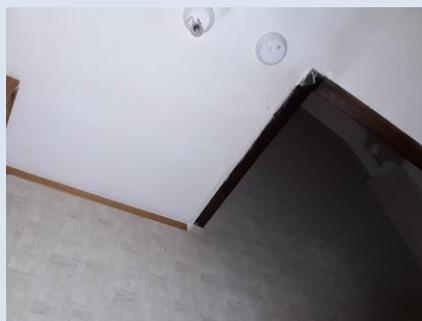
PRELEVEMENT : 319PBB0002P004			
NOM DU CLIENT	NUMERO DU DOSSIER		PIECE OU LOCAL
OPH77	319PBB0002 06/11/2018		Dégagement (RC)
ELEMENT	DESCRIPTIF DU LABORATOIRE	DATE DE PRELEVEMENT	NOM DE L'OPERATEUR
Enduit / Peinture plaque de plâtre	Enduit plâtreux blanc en vrac + peinture non séparable	06/11/2018	BEDEL Gaetan
LOCALISATION		RESULTAT	
Plafond		Amiante non détecté

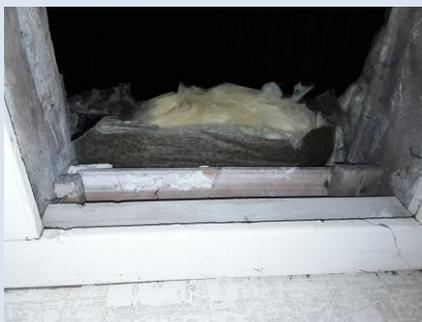
PRELEVEMENT : 319PBB0002P005			
NOM DU CLIENT	NUMERO DU DOSSIER	PIECE OU LOCAL	
OPH77	319PBB0002 06/11/2018	Combles (R+2)	
ELEMENT	DESCRIPTIF DU LABORATOIRE	DATE DE PRELEVEMENT	NOM DE L'OPERATEUR
Laine de verre	Matériau fibreux jaune avec poussières + papier bitumé	06/11/2018	BEDEL Gaetan
LOCALISATION		RESULTAT	
Sol		Amiante non détecté

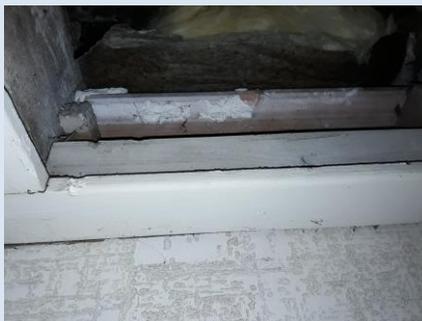
PRELEVEMENT : 319PBB0002P006			
NOM DU CLIENT	NUMERO DU DOSSIER	PIECE OU LOCAL	
OPH77	319PBB0002 06/11/2018	Combles (R+2)	
ELEMENT	DESCRIPTIF DU LABORATOIRE	DATE DE PRELEVEMENT	NOM DE L'OPERATEUR
Joint de brique	Matériau blanc en vrac	06/11/2018	BEDEL Gaetan
LOCALISATION		RESULTAT	
Sol		Amiante non détecté

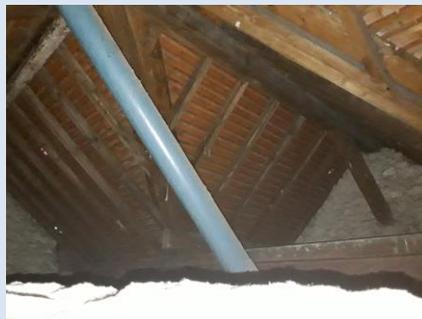
PRELEVEMENT : 319PBB0002P007			
NOM DU CLIENT	NUMERO DU DOSSIER		PIECE OU LOCAL
OPH77	319PBB0002 06/11/2018		Combles (R+2)
ELEMENT	DESCRIPTIF DU LABORATOIRE	DATE DE PRELEVEMENT	NOM DE L'OPERATEUR
Conduit PVC		06/11/2018	BEDEL Gaetan
LOCALISATION		RESULTAT	
Du sol au plafond
