Rapport de mission de repérage des matériaux et produits contenant de l'amiante avant réalisation de travaux

21 RUE DE LA LIBERATION

77430 CHAMPAGNE SUR SEINE

RAPPORT N° :	319PBE0001	Laboratoire d'Analyses :	ITGA
Repérage réalisé le :	23/07/2018	Adresse laboratoire :	3 RUE ARMAND HERPIN LACROIX - CS 46537 35065 RENNES CEDEX
Accompagnateur :		Numéro d'accréditation :	1-5967
Par :	Gaetan BEDEL	Organisme d'assurance professionnelle :	AXA France
N° certificat :	CPDI3869	Adresse assurance :	313 Terrasses de l'Arche 92727 NANTERRE CEDEX
Date d'obtention :	22/04/2016	N° de contrat d'assurance :	10063271004
Organisme certificateur	I.CERT PARC EDONIA - BAT G - RUE DE LA TERRE VICTORIA - 35760 SAINT GREGOIRE	Date de validité :	31/12/2018

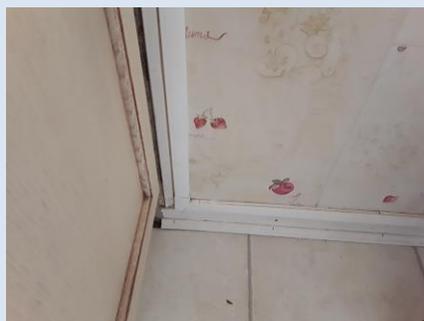
PRELEVEMENT : 319PBE0001P001			
NOM DU CLIENT	NUMERO DU DOSSIER		PIECE OU LOCAL
OPH77	319PBE0001 23/07/2018		Cuisine
ELEMENT	DESCRIPTIF DU LABORATOIRE	DATE DE PRELEVEMENT	NOM DE L'OPERATEUR
Enduit / Peinture béton	Enduit plâtreux blanc en vrac + peinture non séparable	23/07/2018	BEDEL Gaetan
LOCALISATION		RESULTAT	
Mur C		Amiante non détecté

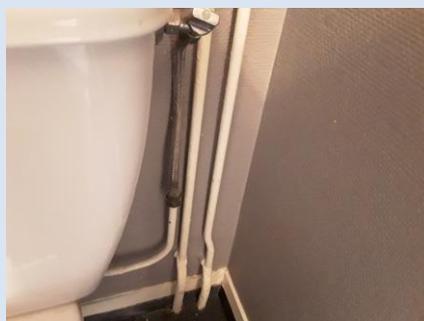
PRELEVEMENT : 319PBE0001P002			
NOM DU CLIENT	NUMERO DU DOSSIER		PIECE OU LOCAL
OPH77	319PBE0001 23/07/2018		WC
ELEMENT	DESCRIPTIF DU LABORATOIRE	DATE DE PRELEVEMENT	NOM DE L'OPERATEUR
Enduit / Peinture	Enduit plâtreux blanc en vrac + peinture non séparable	23/07/2018	BEDEL Gaetan
LOCALISATION		RESULTAT	
Mur C		Amiante non détecté

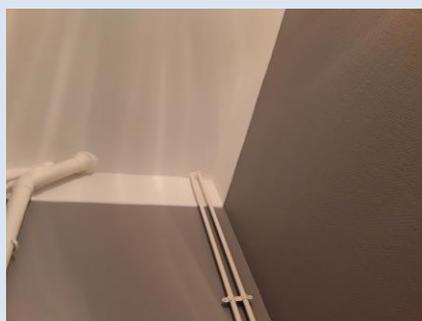
PRELEVEMENT : 319PBE0001P003			
NOM DU CLIENT	NUMERO DU DOSSIER	PIECE OU LOCAL	
OPH77	319PBE0001 23/07/2018	WC	
ELEMENT	DESCRIPTIF DU LABORATOIRE	DATE DE PRELEVEMENT	NOM DE L'OPERATEUR
Enduit / Peinture plaque de plâtre	Enduit plâtreux blanc en vrac + peinture non séparable	23/07/2018	BEDEL Gaetan
LOCALISATION		RESULTAT	
Plafond		Amiante non détecté

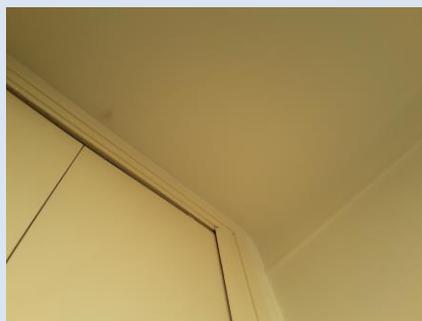
PRELEVEMENT : 319PBE0001P004			
NOM DU CLIENT	NUMERO DU DOSSIER	PIECE OU LOCAL	
OPH77	319PBE0001 23/07/2018	Dégagement	
ELEMENT	DESCRIPTIF DU LABORATOIRE	DATE DE PRELEVEMENT	NOM DE L'OPERATEUR
Enduit / Peinture plaque de plâtre	Enduit plâtreux blanc en vrac + peinture non séparable	23/07/2018	BEDEL Gaetan
LOCALISATION		RESULTAT	
Plafond		Amiante non détecté

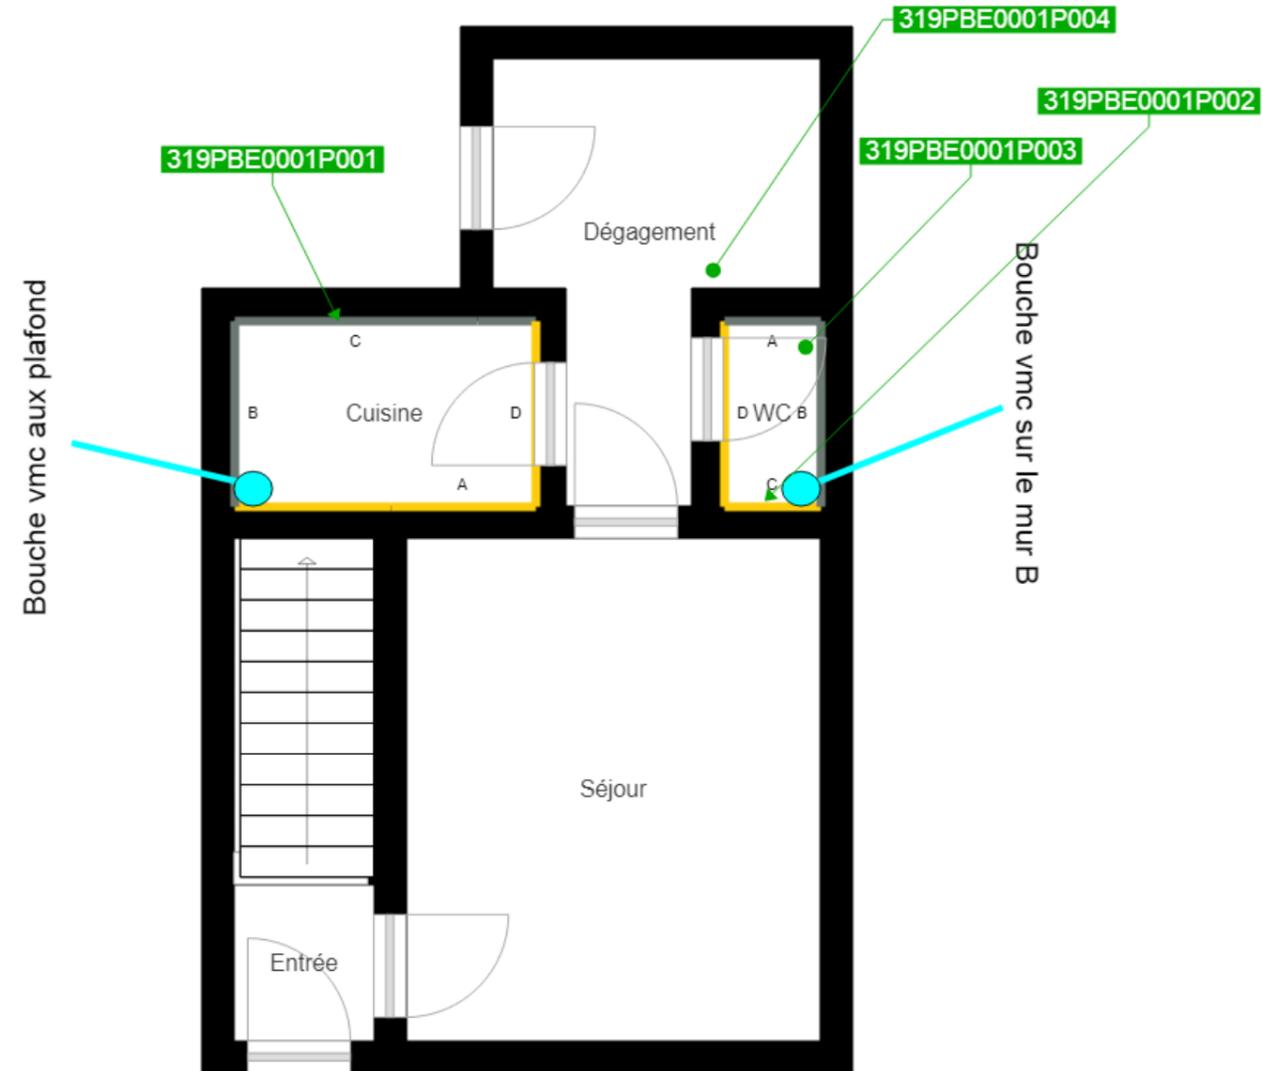
Bouche vmc aux plafond
