Pré-Rapport de mission de repérage des matériaux et produits contenant de l'amiante avant réalisation de travaux

23 RUE DE LA LIBERATION

77430 CHAMPAGNE SUR SEINE

RAPPORT N° :	319PBF0001	Laboratoire d'Analyses :	ITGA
Repérage réalisé le :	10/12/2018	Adresse laboratoire :	3 RUE ARMAND HERPIN LACROIX - CS 46537 35065 RENNES CEDEX
Accompagnateur :		Numéro d'accréditation :	1-5967
Par :	Guillaume ROGEZ	Organisme d'assurance professionnelle :	AXA France
N° certificat :	8073002	Adresse assurance :	313 Terrasses de l'Arche 92727 NANTERRE CEDEX
Date d'obtention :	09/10/2017	N° de contrat d'assurance :	10063271004
Organisme certificateur	BUREAU VERITAS 60 Avenue du General de Gaulle - Immeuble Le Guillaumet - 92046 PARIS LA DEFENSE	Date de validité :	31/12/2018

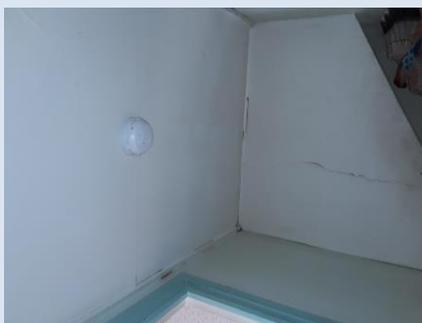
PRELEVEMENT : 319PBF0001P010			
NOM DU CLIENT	NUMERO DU DOSSIER		PIECE OU LOCAL
OPH77	319PBF0001 10/12/2018		Combles (RC)
ELEMENT	DESCRIPTIF DU LABORATOIRE	DATE DE PRELEVEMENT	NOM DE L'OPERATEUR
Joint de brique		10/12/2018	ROGEZ Guillaume
LOCALISATION		RESULTAT	
Sol		Inaccessible
