Rapport de mission de repérage des matériaux et produits contenant de l'amiante avant réalisation de travaux

29 RUE DE LA LIBERATION

77430 CHAMPAGNE SUR SEINE

RAPPORT N° :	319PBI0001	Laboratoire d'Analyses :	ITGA
Repérage réalisé le :	18/07/2018	Adresse laboratoire :	3 RUE ARMAND HERPIN LACROIX - CS 46537 35065 RENNES CEDEX
Accompagnateur :		Numéro d'accréditation :	1-5967
Par :	Gaetan BEDEL	Organisme d'assurance professionnelle :	AXA France
N° certificat :	CPDI3869	Adresse assurance :	313 Terrasses de l'Arche 92727 NANTERRE CEDEX
Date d'obtention :	22/04/2016	N° de contrat d'assurance :	10063271004
Organisme certificateur	I.CERT PARC EDONIA - BAT G - RUE DE LA TERRE VICTORIA - 35760 SAINT GREGOIRE	Date de validité :	31/12/2018

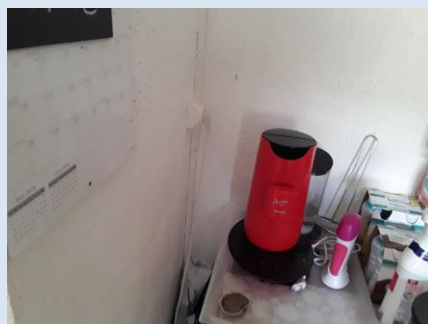
PRELEVEMENT : 319PBI0001P001			
NOM DU CLIENT	NUMERO DU DOSSIER		PIECE OU LOCAL
OPH77	319PBI0001 18/07/2018		Cuisine
ELEMENT	DESCRIPTIF DU LABORATOIRE	DATE DE PRELEVEMENT	NOM DE L'OPERATEUR
Enduit / Peinture béton	Enduit plâtreux blanc en vrac + peintures multiples non séparable	18/07/2018	BEDEL Gaetan
LOCALISATION		RESULTAT	
Mur A		Amiante non détecté

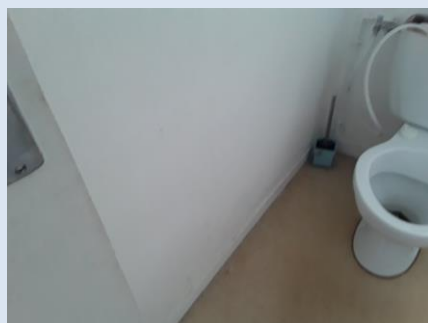
PRELEVEMENT : 319PBI0001P002			
NOM DU CLIENT	NUMERO DU DOSSIER		PIECE OU LOCAL
OPH77	319PBI0001 18/07/2018		WC
ELEMENT	DESCRIPTIF DU LABORATOIRE	DATE DE PRELEVEMENT	NOM DE L'OPERATEUR
Enduit / Peinture	Enduit plâtreux blanc en vrac + peintures multiples non séparable	18/07/2018	BEDEL Gaetan
LOCALISATION		RESULTAT	
Mur A		Amiante non détecté

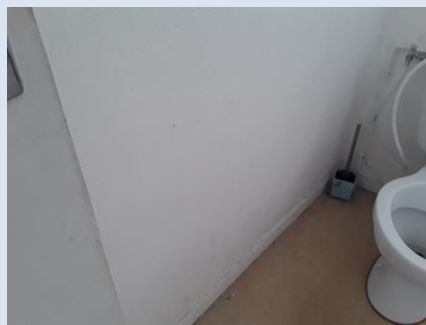
PRELEVEMENT : 319PBI0001P003			
NOM DU CLIENT	NUMERO DU DOSSIER	PIECE OU LOCAL	
OPH77	319PBI0001 18/07/2018	WC	
ELEMENT	DESCRIPTIF DU LABORATOIRE	DATE DE PRELEVEMENT	NOM DE L'OPERATEUR
Enduit / Peinture plaque de plâtre	Enduit plâtreux blanc en vrac + peinture non séparable	18/07/2018	BEDEL Gaetan
LOCALISATION		RESULTAT	
Plafond		Amiante non détecté

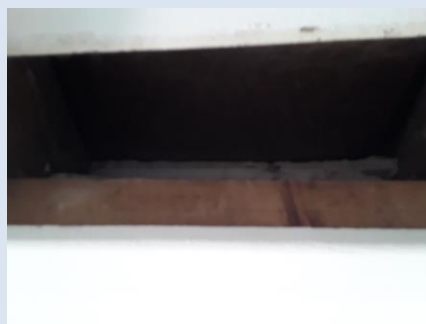
PRELEVEMENT : 319PBI0001P004			
NOM DU CLIENT	NUMERO DU DOSSIER	PIECE OU LOCAL	
OPH77	319PBI0001 18/07/2018	Combles	
ELEMENT	DESCRIPTIF DU LABORATOIRE	DATE DE PRELEVEMENT	NOM DE L'OPERATEUR
Joint de brique	Matériau compact blanc	18/07/2018	BEDEL Gaetan
LOCALISATION		RESULTAT	
Sol		Amiante non détecté

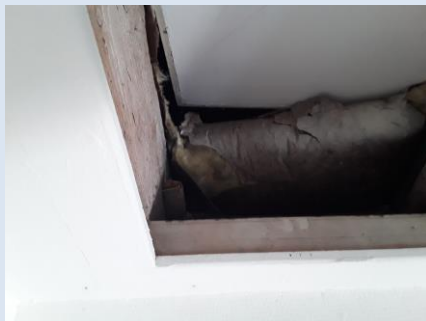
PRELEVEMENT : 319PBI0001P005			
NOM DU CLIENT	NUMERO DU DOSSIER	PIECE OU LOCAL	
OPH77	319PBI0001 18/07/2018	Combles	
ELEMENT	DESCRIPTIF DU LABORATOIRE	DATE DE PRELEVEMENT	NOM DE L'OPERATEUR
Laine de verre	Matériau fibreux jaune avec poussières	18/07/2018	BEDEL Gaetan
LOCALISATION		RESULTAT	
Sol		Amiante non détecté

Réf dossier client : 319PBI0001-01 - RUE DE LA LIBERATION 77430 CHAMPAGNE SUR SEINE Réf échantillon client : 319PBI0001P005 / MAISONS INDIVIDUELLES - Sol - Combles - Laine de verre / Combles Sol Laine de verre				Réf échantillon ITGA : IT071807-49624 Description ITGA : Matériau fibreux jaune avec poussières
▶ Matériau fibreux jaune avec poussières	MOLP Confirmé au MET	2	25/07/2018	Amiante non détecté / -
