Rapport de mission de repérage des matériaux et produits contenant de l'amiante avant réalisation de travaux

31 RUE DE LA LIBERATION

77430 CHAMPAGNE SUR SEINE

RAPPORT N° :	319PBJ0001	Laboratoire d'Analyses :	ITGA
Repérage réalisé le :	18/07/2018	Adresse laboratoire :	3 RUE ARMAND HERPIN LACROIX - CS 46537 35065 RENNES CEDEX
Accompagnateur :		Numéro d'accréditation :	1-5967
Par :	Gaetan BEDEL	Organisme d'assurance professionnelle :	AXA France
N° certificat :	CPDI3869	Adresse assurance :	313 Terrasses de l'Arche 92727 NANTERRE CEDEX
Date d'obtention :	22/04/2016	N° de contrat d'assurance :	10063271004
Organisme certificateur	I.CERT PARC EDONIA - BAT G - RUE DE LA TERRE VICTORIA - 35760 SAINT GREGOIRE	Date de validité :	31/12/2018

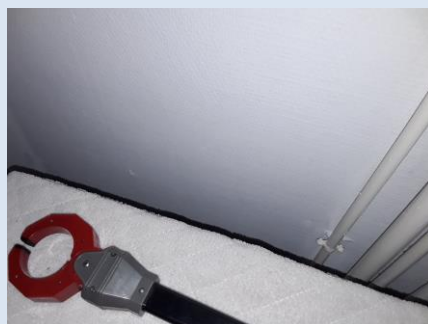
PRELEVEMENT : 319PBJ0001P001			
NOM DU CLIENT	NUMERO DU DOSSIER		PIECE OU LOCAL
OPH77	319PBJ0001 18/07/2018		Cuisine
ELEMENT	DESCRIPTIF DU LABORATOIRE	DATE DE PRELEVEMENT	NOM DE L'OPERATEUR
Enduit / Peinture béton	Enduit plâtreux blanc en vrac + peinture non séparable + papier non séparable	18/07/2018	BEDEL Gaetan
LOCALISATION		RESULTAT	
Mur A		Amiante non détecté

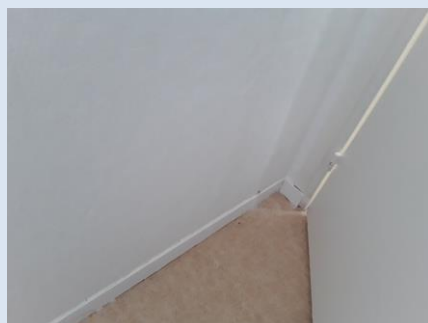
PRELEVEMENT : 319PBJ0001P002			
NOM DU CLIENT	NUMERO DU DOSSIER		PIECE OU LOCAL
OPH77	319PBJ0001 18/07/2018		WC
ELEMENT	DESCRIPTIF DU LABORATOIRE	DATE DE PRELEVEMENT	NOM DE L'OPERATEUR
Enduit / Peinture	Enduit plâtreux blanc en vrac + peinture non séparable + carton non séparable	18/07/2018	BEDEL Gaetan
LOCALISATION		RESULTAT	
Mur C		Amiante non détecté

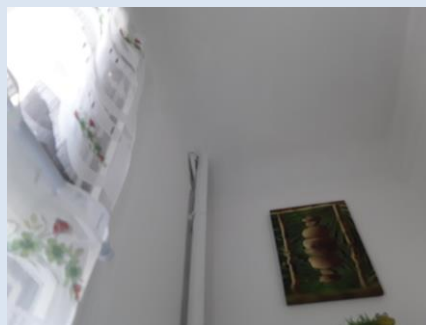
PRELEVEMENT : 319PBJ0001P003			
NOM DU CLIENT	NUMERO DU DOSSIER	PIECE OU LOCAL	
OPH77	319PBJ0001 18/07/2018	WC	
ELEMENT	DESCRIPTIF DU LABORATOIRE	DATE DE PRELEVEMENT	NOM DE L'OPERATEUR
Enduit / Peinture plaque de plâtre	Enduit plâtreux blanc en vrac + peinture non séparable	18/07/2018	BEDEL Gaetan
LOCALISATION		RESULTAT	
Plafond		Amiante non détecté

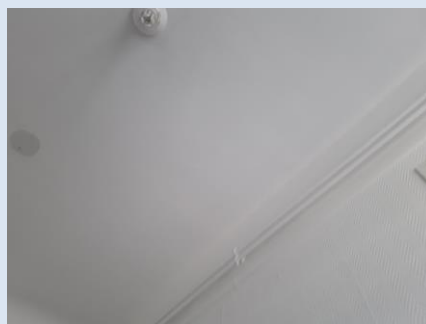
PRELEVEMENT : 319PBJ0001P004			
NOM DU CLIENT	NUMERO DU DOSSIER	PIECE OU LOCAL	
OPH77	319PBJ0001 18/07/2018	Cuisine	
ELEMENT	DESCRIPTIF DU LABORATOIRE	DATE DE PRELEVEMENT	NOM DE L'OPERATEUR
Enduit / Peinture plaque de plâtre	Enduit plâtreux blanc en vrac + peinture non séparable	18/07/2018	BEDEL Gaetan
LOCALISATION		RESULTAT	
Plafond		Amiante non détecté

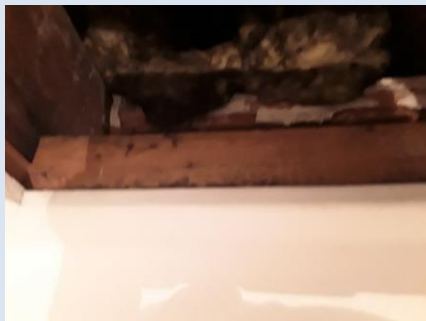
PRELEVEMENT : 319PBJ0001P005			
NOM DU CLIENT	NUMERO DU DOSSIER		PIECE OU LOCAL
OPH77	319PBJ0001 18/07/2018		Combles
ELEMENT	DESCRIPTIF DU LABORATOIRE	DATE DE PRELEVEMENT	NOM DE L'OPERATEUR
Joint de brique	Matériau beige	18/07/2018	BEDEL Gaetan
LOCALISATION		RESULTAT	
Sol		Amiante non détecté

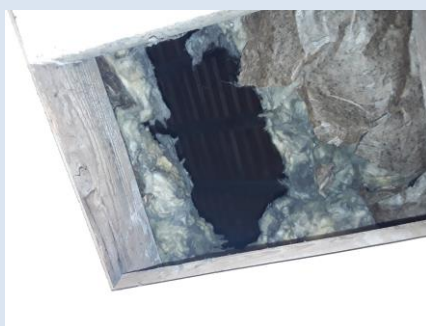
PRELEVEMENT : 319PBJ0001P006			
NOM DU CLIENT	NUMERO DU DOSSIER		PIECE OU LOCAL
OPH77	319PBJ0001 18/07/2018		Combles
ELEMENT	DESCRIPTIF DU LABORATOIRE	DATE DE PRELEVEMENT	NOM DE L'OPERATEUR
Laine de verre	Matériau fibreux jaune avec poussières	18/07/2018	BEDEL Gaetan
LOCALISATION		RESULTAT	
Sol		Amiante non détecté
