## Pré-Rapport de mission de repérage des matériaux et produits contenant de l'amiante avant réalisation de travaux

33 RUE DE LA LIBERATION

77430 CHAMPAGNE SUR SEINE

RAPPORT N° :	319PBK0001	Laboratoire d'Analyses :	ITGA
Repérage réalisé le :	21/12/2018	Adresse laboratoire :	3 RUE ARMAND HERPIN LACROIX - CS 46537 35065 RENNES CEDEX
Accompagnateur :		Numéro d'accréditation :	1-5967
Par :	Guillaume ROGEZ	Organisme d'assurance professionnelle :	AXA France
N° certificat :	8073002	Adresse assurance :	313 Terrasses de l'Arche 92727 NANTERRE CEDEX
Date d'obtention :	09/10/2017	N° de contrat d'assurance :	10063271004
Organisme certificateur	BUREAU VERITAS 60 Avenue du General de Gaulle - Immeuble Le Guillaumet - 92046 PARIS LA DEFENSE	Date de validité :	31/12/2018

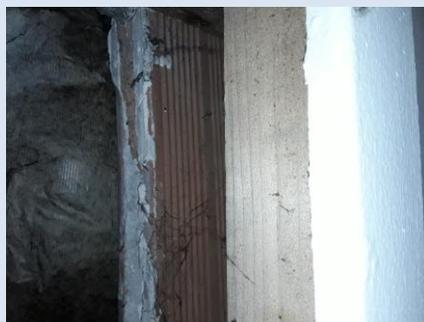
PRELEVEMENT : 319PBK0001P003			
NOM DU CLIENT	NUMERO DU DOSSIER		PIECE OU LOCAL
OPH77	319PBK0001 21/12/2018		Combles (R+1)
ELEMENT	DESCRIPTIF DU LABORATOIRE	DATE DE PRELEVEMENT	NOM DE L'OPERATEUR
Joint de brique	Matériau compact beige avec poussières + peinture en faible quantité non séparable	21/12/2018	ROGEZ Guillaume
LOCALISATION		RESULTAT	
Sol		Amiante non détecté

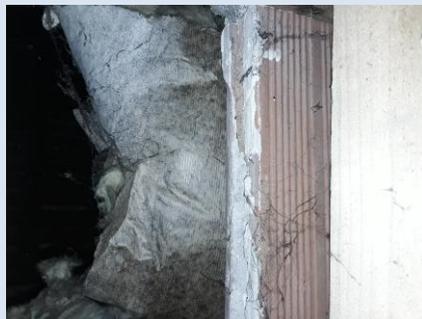
PRELEVEMENT : 319PBK0001P004			
NOM DU CLIENT	NUMERO DU DOSSIER	PIECE OU LOCAL	
OPH77	319PBK0001 21/12/2018	Combles (R+1)	
ELEMENT	DESCRIPTIF DU LABORATOIRE	DATE DE PRELEVEMENT	NOM DE L'OPERATEUR
Laine de verre	Matériau fibreux jaune avec poussières	21/12/2018	ROGEZ Guillaume
LOCALISATION		RESULTAT	
Isolant		Amiante non détecté

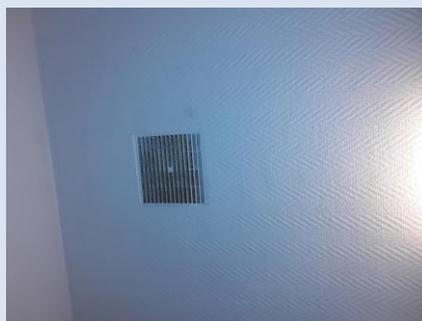
PRELEVEMENT : 319PBK0001P005			
NOM DU CLIENT	NUMERO DU DOSSIER	PIECE OU LOCAL	
OPH77	319PBK0001 21/12/2018	Salle de bains (R+1)	
ELEMENT	DESCRIPTIF DU LABORATOIRE	DATE DE PRELEVEMENT	NOM DE L'OPERATEUR
Conduit		21/12/2018	ROGEZ Guillaume
LOCALISATION		RESULTAT	
Conduits		Inaccessible

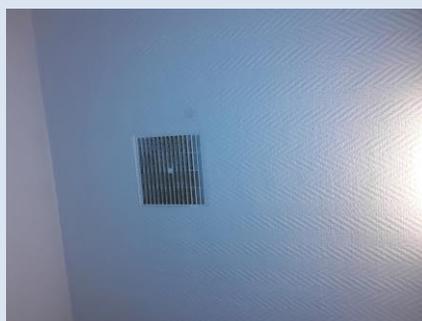
PRELEVEMENT : 319PBK0001P006			
NOM DU CLIENT	NUMERO DU DOSSIER		PIECE OU LOCAL
OPH77	319PBK0001 21/12/2018		Salle de bains (R+1)
ELEMENT	DESCRIPTIF DU LABORATOIRE	DATE DE PRELEVEMENT	NOM DE L'OPERATEUR
Enduit de rebouchage		21/12/2018	ROGEZ Guillaume
LOCALISATION		RESULTAT	
Bouche de ventilation		Non Analysé
