Rapport de mission de repérage des matériaux et produits contenant de l'amiante avant réalisation de travaux

37 RUE DE LA LIBERATION

77430 CHAMPAGNE SUR SEINE

RAPPORT N° :	319PBM0001	Laboratoire d'Analyses :	ITGA
Repérage réalisé le :	03/12/2018	Adresse laboratoire :	3 RUE ARMAND HERPIN LACROIX - CS 46537 35065 RENNES CEDEX
Accompagnateur :		Numéro d'accréditation :	1-5967
Par :	Gaetan BEDEL	Organisme d'assurance professionnelle :	AXA France
N° certificat :	CPDI3869	Adresse assurance :	313 Terrasses de l'Arche 92727 NANTERRE CEDEX
Date d'obtention :	22/04/2016	N° de contrat d'assurance :	10063271004
Organisme certificateur	I.CERT PARC EDONIA - BAT G - RUE DE LA TERRE VICTORIA - 35760 SAINT GREGOIRE	Date de validité :	31/12/2018

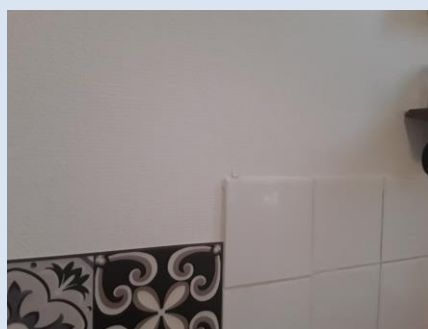
PRELEVEMENT : 319PBM0001P001			
NOM DU CLIENT	NUMERO DU DOSSIER		PIECE OU LOCAL
OPH77	319PBM0001 03/12/2018		Cuisine (RC)
ELEMENT	DESCRIPTIF DU LABORATOIRE	DATE DE PRELEVEMENT	NOM DE L'OPERATEUR
Enduit / Peinture plaque de plâtre	Enduit plâtreux blanc en faible quantité en vrac non séparable + peintures multiples non séparable	03/12/2018	BEDEL Gaetan
LOCALISATION		RESULTAT	
Mur B		Amiante non détecté

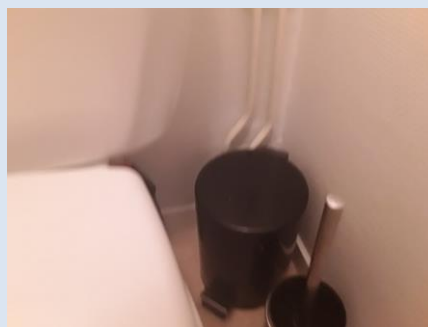
PRELEVEMENT : 319PBM0001P002			
NOM DU CLIENT	NUMERO DU DOSSIER		PIECE OU LOCAL
OPH77	319PBM0001 03/12/2018		WC (RC)
ELEMENT	DESCRIPTIF DU LABORATOIRE	DATE DE PRELEVEMENT	NOM DE L'OPERATEUR
Enduit / Peinture	Enduit plâtreux blanc en faible quantité en vrac non séparable + peinture non séparable	03/12/2018	BEDEL Gaetan
LOCALISATION		RESULTAT	
Mur C		Amiante non détecté

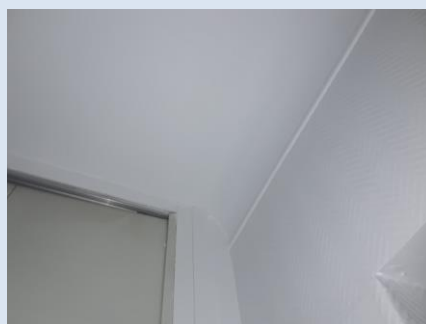
PRELEVEMENT : 319PBM0001P003			
NOM DU CLIENT	NUMERO DU DOSSIER		PIECE OU LOCAL
OPH77	319PBM0001 03/12/2018		Dégagement (RC)
ELEMENT	DESCRIPTIF DU LABORATOIRE	DATE DE PRELEVEMENT	NOM DE L'OPERATEUR
Enduit / Peinture plaque de plâtre	Enduit plâtreux blanc en faible quantité en vrac + peinture non séparable	03/12/2018	BEDEL Gaetan
LOCALISATION		RESULTAT	
Plafond		Amiante non détecté

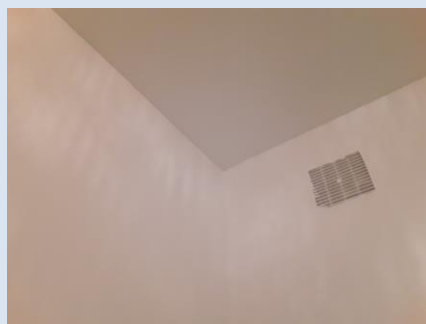
PRELEVEMENT : 319PBM0001P004			
NOM DU CLIENT	NUMERO DU DOSSIER		PIECE OU LOCAL
OPH77	319PBM0001 03/12/2018		Salle de bains (R+1)
ELEMENT	DESCRIPTIF DU LABORATOIRE	DATE DE PRELEVEMENT	NOM DE L'OPERATEUR
Enduit / Peinture plaque de plâtre	Enduit plâtreux blanc en faible quantité en vrac non séparable + peinture en faible quantité non séparable	03/12/2018	BEDEL Gaetan
LOCALISATION		RESULTAT	
Plafond		Amiante non détecté

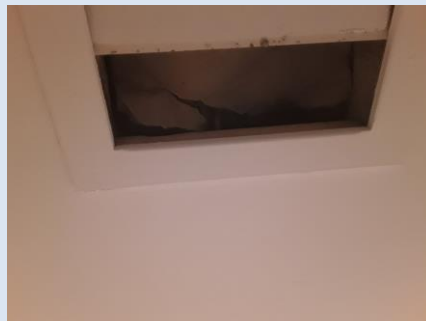
PRELEVEMENT : 319PBM0001P005			
NOM DU CLIENT	NUMERO DU DOSSIER		PIECE OU LOCAL
OPH77	319PBM0001 03/12/2018		Combles (R+2)
ELEMENT	DESCRIPTIF DU LABORATOIRE	DATE DE PRELEVEMENT	NOM DE L'OPERATEUR
Laine de verre	Matériau fibreux jaune avec poussières	03/12/2018	BEDEL Gaetan
LOCALISATION		RESULTAT	
Sol		Amiante non détecté

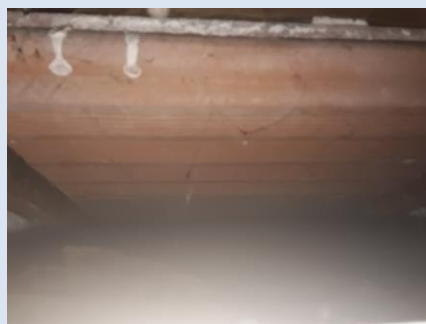
PRELEVEMENT : 319PBM0001P006			
NOM DU CLIENT	NUMERO DU DOSSIER		PIECE OU LOCAL
OPH77	319PBM0001 03/12/2018		Combles (R+2)
ELEMENT	DESCRIPTIF DU LABORATOIRE	DATE DE PRELEVEMENT	NOM DE L'OPERATEUR
Joint de brique	Matériau compact beige	03/12/2018	BEDEL Gaetan
LOCALISATION		RESULTAT	
Sol		Amiante non détecté
