Rapport de mission de repérage des matériaux et produits contenant de l'amiante avant réalisation de travaux

41 RUE DE LA LIBERATION

77430 CHAMPAGNE SUR SEINE

RAPPORT N° :	319PBO0001	Laboratoire d'Analyses :	ITGA
Repérage réalisé le :	19/07/2018	Adresse laboratoire :	3 RUE ARMAND HERPIN LACROIX - CS 46537 35065 RENNES CEDEX
Accompagnateur :		Numéro d'accréditation :	1-5967
Par :	Gaetan BEDEL	Organisme d'assurance professionnelle :	AXA France
N° certificat :	CPDI3869	Adresse assurance :	313 Terrasses de l'Arche 92727 NANTERRE CEDEX
Date d'obtention :	22/04/2016	N° de contrat d'assurance :	10063271004
Organisme certificateur	I.CERT PARC EDONIA - BAT G - RUE DE LA TERRE VICTORIA - 35760 SAINT GREGOIRE	Date de validité :	31/12/2018

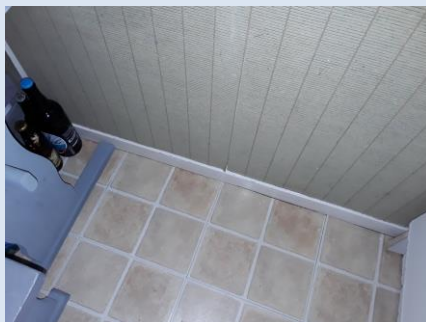
PRELEVEMENT : 319PBO0001P001			
NOM DU CLIENT	NUMERO DU DOSSIER		PIECE OU LOCAL
OPH77	319PBO0001 19/07/2018		Cuisine
ELEMENT	DESCRIPTIF DU LABORATOIRE	DATE DE PRELEVEMENT	NOM DE L'OPERATEUR
Enduit / Peinture béton	Enduit plâtreux blanc en vrac + peinture non séparable	19/07/2018	BEDEL Gaetan
LOCALISATION		RESULTAT	
Mur A		Amiante non détecté

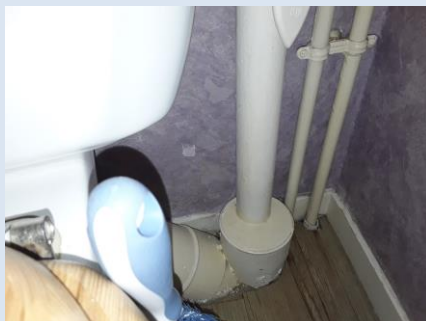
PRELEVEMENT : 319PBO0001P002			
NOM DU CLIENT	NUMERO DU DOSSIER		PIECE OU LOCAL
OPH77	319PBO0001 19/07/2018		WC
ELEMENT	DESCRIPTIF DU LABORATOIRE	DATE DE PRELEVEMENT	NOM DE L'OPERATEUR
Enduit / Peinture	Enduit plâtreux blanc en vrac + peinture non séparable + papier non séparable	19/07/2018	BEDEL Gaetan
LOCALISATION		RESULTAT	
Mur A		Amiante non détecté

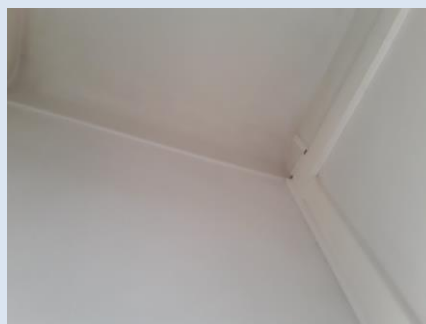
PRELEVEMENT : 319PBO0001P004			
NOM DU CLIENT	NUMERO DU DOSSIER		PIECE OU LOCAL
OPH77	319PBO0001 19/07/2018		Dégagement
ELEMENT	DESCRIPTIF DU LABORATOIRE	DATE DE PRELEVEMENT	NOM DE L'OPERATEUR
Enduit / Peinture plaque de plâtre	Enduit plâtreux blanc en vrac + peinture non séparable	19/07/2018	BEDEL Gaetan
LOCALISATION		RESULTAT	
Plafond		Amiante non détecté
