## Rapport de mission de repérage des matériaux et produits contenant de l'amiante avant réalisation de travaux

43 RUE DE LA LIBERATION

77430 CHAMPAGNE SUR SEINE

RAPPORT N° :	319PBP0002	Laboratoire d'Analyses :	ITGA
Repérage réalisé le :	05/12/2018	Adresse laboratoire :	3 RUE ARMAND HERPIN LACROIX - CS 46537 35065 RENNES CEDEX
Accompagnateur :		Numéro d'accréditation :	1-5967
Par :	Gaetan BEDEL	Organisme d'assurance professionnelle :	AXA France
N° certificat :	CPDI3869	Adresse assurance :	313 Terrasses de l'Arche 92727 NANTERRE CEDEX
Date d'obtention :	22/04/2016	N° de contrat d'assurance :	10158549604
Organisme certificateur	I.CERT PARC EDONIA - BAT G - RUE DE LA TERRE VICTORIA - 35760 SAINT GREGOIRE	Date de validité :	31/12/2019

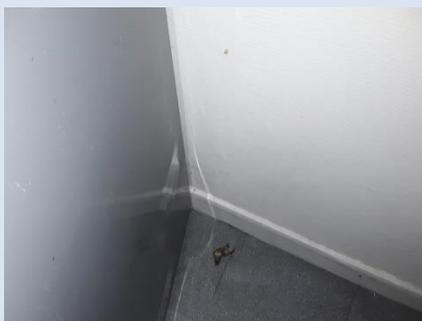
PRELEVEMENT : 319PBP0002P001			
NOM DU CLIENT	NUMERO DU DOSSIER		PIECE OU LOCAL
OPH77	319PBP0002 05/12/2018		Cuisine (RC)
ELEMENT	DESCRIPTIF DU LABORATOIRE	DATE DE PRELEVEMENT	NOM DE L'OPERATEUR
Enduit / Peinture béton	Enduit plâtreux blanc en vrac + peinture en vrac non séparable	05/12/2018	BEDEL Gaetan
LOCALISATION		RESULTAT	
Mur B		Amiante non détecté

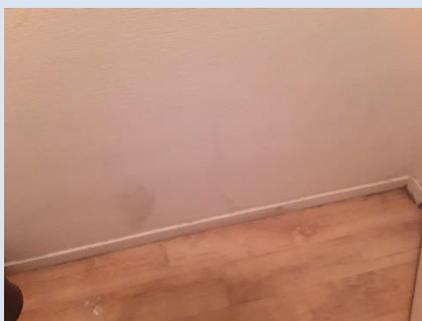
PRELEVEMENT : 319PBP0002P002			
NOM DU CLIENT	NUMERO DU DOSSIER		PIECE OU LOCAL
OPH77	319PBP0002 05/12/2018		WC 2 (RC)
ELEMENT	DESCRIPTIF DU LABORATOIRE	DATE DE PRELEVEMENT	NOM DE L'OPERATEUR
Enduit / Peinture	Enduit plâtreux blanc en vrac + peinture en vrac non séparable	05/12/2018	BEDEL Gaetan
LOCALISATION		RESULTAT	
Mur C		Amiante non détecté

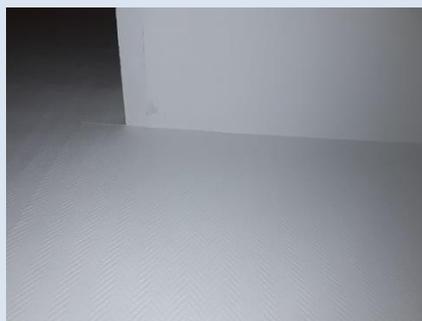
PRELEVEMENT : 319BP0002P003			
NOM DU CLIENT	NUMERO DU DOSSIER		PIECE OU LOCAL
OPH77	319BP0002 05/12/2018		Dégagement (RC)
ELEMENT	DESCRIPTIF DU LABORATOIRE	DATE DE PRELEVEMENT	NOM DE L'OPERATEUR
Enduit / Peinture plaque de plâtre	Enduit plâtreux blanc en vrac + peinture non séparable + toile fibreuse blanche en faible quantité en vrac non séparable	05/12/2018	BEDEL Gaetan
LOCALISATION		RESULTAT	
Plafond		Amiante non détecté

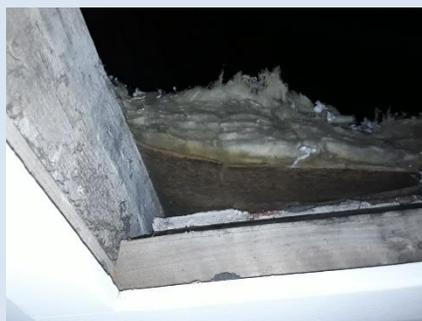
PRELEVEMENT : 319BP0002P005			
NOM DU CLIENT	NUMERO DU DOSSIER	PIECE OU LOCAL	
OPH77	319BP0002 05/12/2018	Combles (R+2)	
ELEMENT	DESCRIPTIF DU LABORATOIRE	DATE DE PRELEVEMENT	NOM DE L'OPERATEUR
Laine de verre	Matériau fibreux jaune avec poussières + matériau fibreux blanc en faible quantité non séparable	05/12/2018	BEDEL Gaetan
LOCALISATION		RESULTAT	
Sol		Amiante non détecté

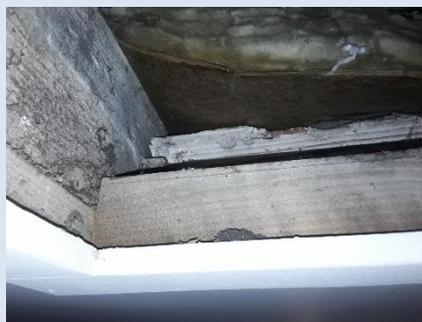
PRELEVEMENT : 319BP0002P006			
NOM DU CLIENT	NUMERO DU DOSSIER	PIECE OU LOCAL	
OPH77	319BP0002 05/12/2018	Combles (R+2)	
ELEMENT	DESCRIPTIF DU LABORATOIRE	DATE DE PRELEVEMENT	NOM DE L'OPERATEUR
Joint de bride	Matériau compact beige + matériau gris hétérogène avec poussières non séparable + matériau compact rouge non séparable	05/12/2018	BEDEL Gaetan
LOCALISATION		RESULTAT	
Sol		Amiante non détecté

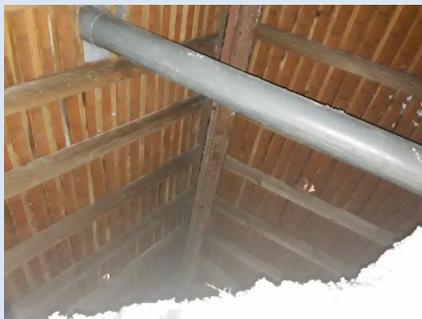
PRELEVEMENT : 319BP0002P007			
NOM DU CLIENT	NUMERO DU DOSSIER	PIECE OU LOCAL	
OPH77	319BP0002 05/12/2018	Combles (R+2)	
ELEMENT	DESCRIPTIF DU LABORATOIRE	DATE DE PRELEVEMENT	NOM DE L'OPERATEUR
Conduit PVC		05/12/2018	BEDEL Gaetan
LOCALISATION		RESULTAT	
Du sol au plafond
