Rapport de mission de repérage des matériaux et produits contenant de l'amiante avant réalisation de travaux

47 RUE DE LA LIBERATION

77430 CHAMPAGNE SUR SEINE

| RAPPORT N° : | 319PBR0002 | Laboratoire d'Analyses : | ITGA |

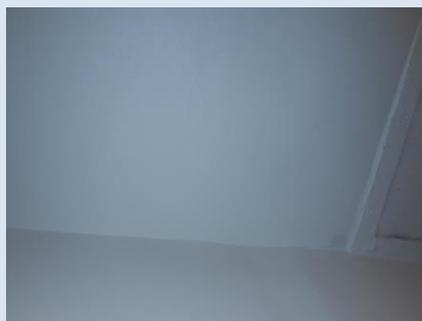
| PRELEVEMENT : 319PBR0002P001 | | | |

| PRELEVEMENT : 319PBR0002P001 | | | |
|---|--|---|---|
| Enduit | Enduit plâtreux blanc en vrac + peinture non séparable | 02/08/2018 | LEITE LOPES Alain |
| Plafond | | Amiante non détecté | |

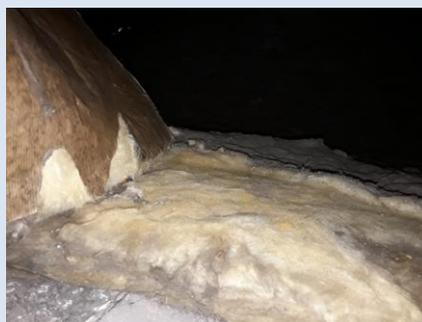
| PRELEVEMENT : 319PBR0002P002 | | | |

| PRELEVEMENT : 319PBR0002P002 | | | |
|---|--|---|---|
| Laine de verre | Matériau fibreux jaune avec poussières non séparable + carton bitumé + peinture en faible quantité non séparable | 02/08/2018 | LEITE LOPES Alain |
| Sol | | Amiante non détecté | |

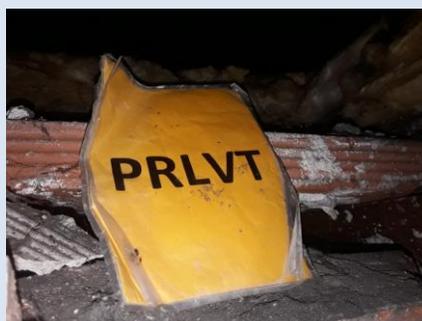
| PRELEVEMENT : 319PBR0002P003 | | | |

| PRELEVEMENT : 319PBR0002P003 | | | |
|---|--|---|---|
| Joint de brique | Matériau compact beige avec poussières + peinture en faible quantité non séparable | 02/08/2018 | LEITE LOPES Alain |
| Sol | | Amiante non détecté | |

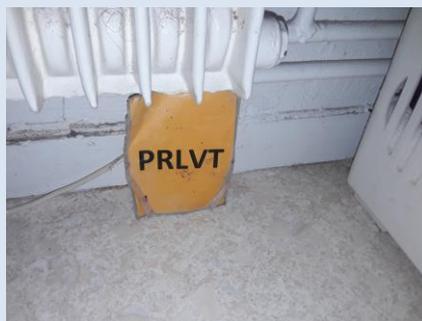
| PRELEVEMENT : 319PBR0002P004 | | | |

| PRELEVEMENT : 319PBR0002P004 | | | |
|---|--|---|---|
| Béton | Enduit plâtreux blanc en vrac + peinture non séparable | 02/08/2018 | LEITE LOPES Alain |
| Mur B | | Amiante non détecté | |

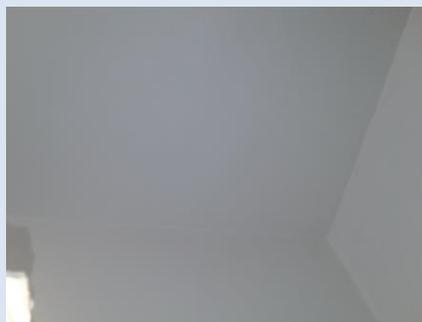
| PRELEVEMENT : 319PBR0002P005 | | | |

| PRELEVEMENT : 319PBR0002P005 | | | |
|---|--|---|---|
| Enduit / Peinture béton | Enduit plâtreux blanc en vrac + peinture non séparable | 02/08/2018 | LEITE LOPES Alain |
| Plafond | | Amiante non détecté | |

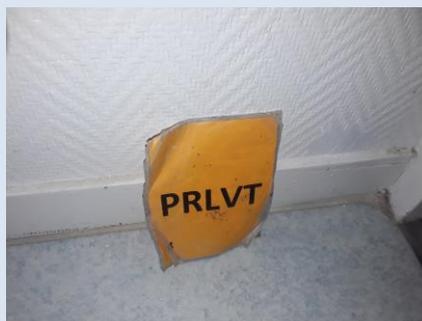
| PRELEVEMENT : 319PBR0002P006 | | | |

| PRELEVEMENT : 319PBR0002P006 | | | |
|---|--|---|---|
| Enduit | Enduit plâtreux blanc en vrac + peinture non séparable | 02/08/2018 | LEITE LOPES Alain |
| Mur C | | Amiante non détecté | |

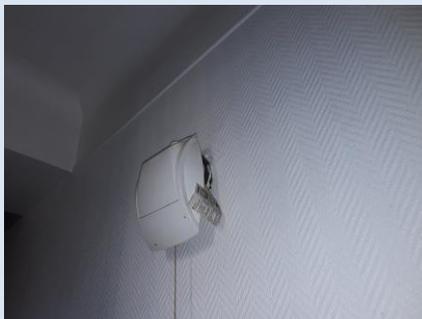
PRELEVEMENT : 319PBR0002P007

| NOM DU CLIENT | NUMERO DU DOSSIER | PIECE OU LOCAL | |
|---|---|---|---|
| Joint | Mousse noire avec poussières | 02/08/2018 | LEITE LOPES Alain |
| Ventilation haute | | Amiante non détecté | |

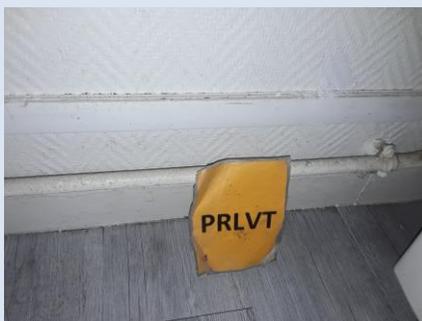
PRELEVEMENT : 319PBR0002P008

| NOM DU CLIENT | NUMERO DU DOSSIER | PIECE OU LOCAL | |
|---|--|---|---|
| Isolant | Enduit plâtreux blanc en vrac + peinture non séparable + toile fibreuse beige en faible quantité non séparable | 02/08/2018 | LEITE LOPES Alain |
| Mur C | | Amiante non détecté | |
