Rapport de mission de repérage des matériaux et produits contenant de l'amiante avant réalisation de travaux

49 RUE DE LA LIBERATION

77430 CHAMPAGNE SUR SEINE

Rapport N° : 319PBS0001 18/07/2018

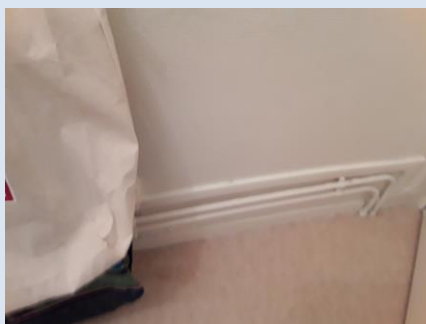
PRELEVEMENT : 319PBS0001P001			
NOM DU CLIENT	NUMERO DU DOSSIER		PIECE OU LOCAL
OPH77	319PBS0001 18/07/2018		Cuisine
ELEMENT	DESCRIPTIF DU LABORATOIRE	DATE DE PRELEVEMENT	NOM DE L'OPERATEUR
Enduit / Peinture béton	Enduit plâtreux blanc en vrac non séparable + peintures multiples non séparable	18/07/2018	BEDEL Gaetan
LOCALISATION		RESULTAT	
Mur C		Amiante non détecté

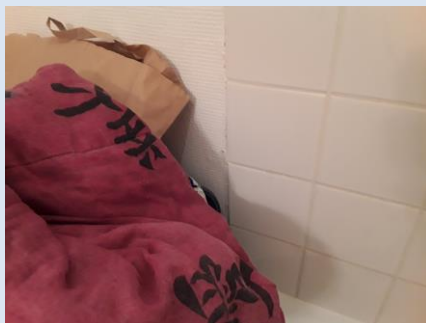
PRELEVEMENT : 319PBS0001P002			
NOM DU CLIENT	NUMERO DU DOSSIER		PIECE OU LOCAL
OPH77	319PBS0001 18/07/2018		Salle de bains et WC
ELEMENT	DESCRIPTIF DU LABORATOIRE	DATE DE PRELEVEMENT	NOM DE L'OPERATEUR
Enduit / Peinture	Enduit plâtreux blanc en vrac non séparable + carton non séparable + peinture non séparable	18/07/2018	BEDEL Gaetan
LOCALISATION		RESULTAT	
Mur A		Amiante non détecté

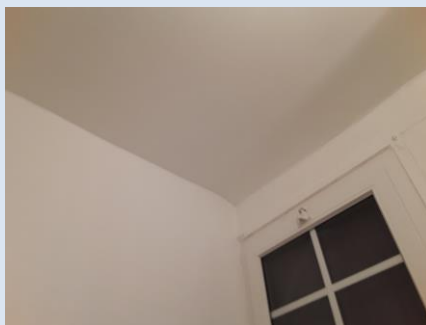
PRELEVEMENT : 319PBS0001P003			
NOM DU CLIENT	NUMERO DU DOSSIER	PIECE OU LOCAL	
OPH77	319PBS0001 18/07/2018	Salle de bains et WC	
ELEMENT	DESCRIPTIF DU LABORATOIRE	DATE DE PRELEVEMENT	NOM DE L'OPERATEUR
Enduit / Peinture plaque de plâtre	Enduit plâtreux blanc en vrac non séparable + peinture non séparable	18/07/2018	BEDEL Gaetan
LOCALISATION		RESULTAT	
Plafond		Amiante non détecté
