Rapport de mission de repérage des matériaux et produits contenant de l'amiante avant réalisation de travaux

18 RUE DE LA LIBERATION

77430 CHAMPAGNE SUR SEINE

RAPPORT N° :	319LAC0001	Laboratoire d'Analyses :	ITGA
Repérage réalisé le :	17/07/2018	Adresse laboratoire :	3 RUE ARMAND HERPIN LACROIX - CS 46537 35065 RENNES CEDEX
Accompagnateur :		Numéro d'accréditation :	1-5967
Par :	Gaetan BEDEL	Organisme d'assurance professionnelle :	AXA France
N° certificat :	CPDI3869	Adresse assurance :	313 Terrasses de l'Arche 92727 NANTERRE CEDEX
Date d'obtention :	22/04/2016	N° de contrat d'assurance :	10063271004
Organisme certificateur	I.CERT PARC EDONIA - BAT G - RUE DE LA TERRE VICTORIA - 35760 SAINT GREGOIRE	Date de validité :	31/12/2018

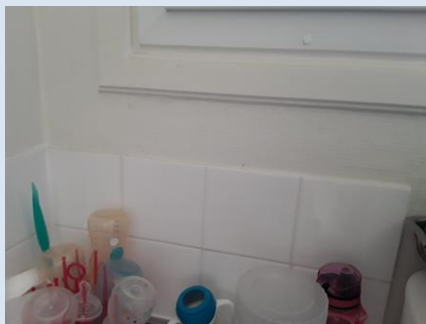
PRELEVEMENT : 319LAC0001P001			
NOM DU CLIENT	NUMERO DU DOSSIER		PIECE OU LOCAL
OPH77	319LAC0001 17/07/2018		Cuisine
ELEMENT	DESCRIPTIF DU LABORATOIRE	DATE DE PRELEVEMENT	NOM DE L'OPERATEUR
Enduit / Peinture béton	Enduit plâtreux blanc en vrac + peintures multiples non séparable	17/07/2018	BEDEL Gaetan
LOCALISATION		RESULTAT	
Mur C		Amiante non détecté

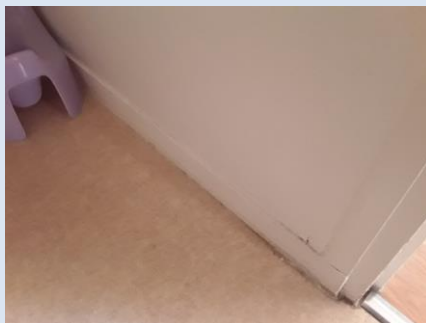
PRELEVEMENT : 319LAC0001P002			
NOM DU CLIENT	NUMERO DU DOSSIER		PIECE OU LOCAL
OPH77	319LAC0001 17/07/2018		WC
ELEMENT	DESCRIPTIF DU LABORATOIRE	DATE DE PRELEVEMENT	NOM DE L'OPERATEUR
Enduit / Peinture	Enduit plâtreux blanc en vrac + peinture non séparable	17/07/2018	BEDEL Gaetan
LOCALISATION		RESULTAT	
Mur D		Amiante non détecté

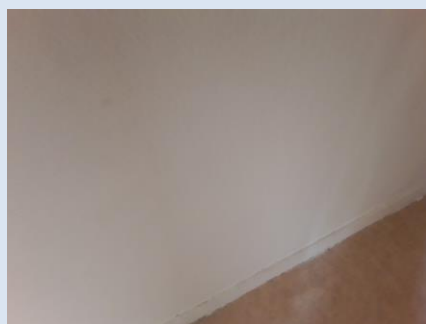
PRELEVEMENT : 319LAC0001P003			
NOM DU CLIENT	NUMERO DU DOSSIER		PIECE OU LOCAL
OPH77	319LAC0001 17/07/2018		Salle de bains
ELEMENT	DESCRIPTIF DU LABORATOIRE	DATE DE PRELEVEMENT	NOM DE L'OPERATEUR
Enduit / Peinture plaque de plâtre	Enduit plâtreux blanc en vrac + peinture en faible quantité non séparable	17/07/2018	BEDEL Gaetan
LOCALISATION		RESULTAT	
Mur A		Amiante non détecté

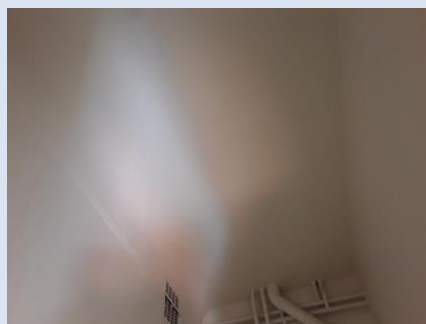
PRELEVEMENT : 319LAC0001P004			
NOM DU CLIENT	NUMERO DU DOSSIER		PIECE OU LOCAL
OPH77	319LAC0001 17/07/2018		Salle de bains
ELEMENT	DESCRIPTIF DU LABORATOIRE	DATE DE PRELEVEMENT	NOM DE L'OPERATEUR
Enduit / Peinture plaque de plâtre	Enduit plâtreux blanc en vrac + peinture en faible quantité non séparable	17/07/2018	BEDEL Gaetan
LOCALISATION		RESULTAT	
Plafond		Amiante non détecté

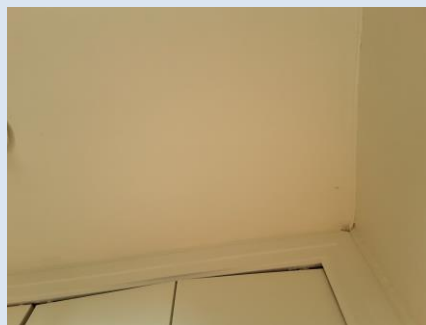
PRELEVEMENT : 319LAC0001P005			
NOM DU CLIENT	NUMERO DU DOSSIER		PIECE OU LOCAL
OPH77	319LAC0001 17/07/2018		Dégagement
ELEMENT	DESCRIPTIF DU LABORATOIRE	DATE DE PRELEVEMENT	NOM DE L'OPERATEUR
Enduit / Peinture plaque de plâtre	Enduit plâtreux blanc en faible quantité en vrac + peinture en faible quantité non séparable	17/07/2018	BEDEL Gaetan
LOCALISATION		RESULTAT	
Plafond		Amiante non détecté
