Rapport de mission de repérage des matériaux et produits contenant de l'amiante avant réalisation de travaux

**20 RUE A. LE NOTRE
77610 FONTENAY TRESIGNY**

RAPPORT N° :	OPH77 31PAT0000	Date d'émission du rapport :	29/08/2017
Le repérage a été réalisé le :	02/08/2017	Accompagnateur :	
Par :	Tristan BRUNIOT	Laboratoire d'Analyses :	ITGA
N° certificat de qualification :	CPDI 3541	Adresse laboratoire :	3 RUE ARMAND HERPIN LACROIX - CS 46537 35065 RENNES CEDEX
Date d'obtention :	06/08/2015	Numéro d'accréditation :	1-5967
Le présent rapport est établi par une personne dont les compétences sont certifiées par :	I.CERT PARC EDONIA - BAT G - RUE DE LA TERRE VICTORIA - 35760 SAINT GREGOIRE	Organisme d'assurance professionnelle :	ALLIANZ
		Adresse assurance :	Direction Opérations Entreprises 5C Esplanade Charles de Gaulle 33081 BORDEAUX CEDEX
		N° de contrat d'assurance :	55897385
		Date de validité :	31/12/2017

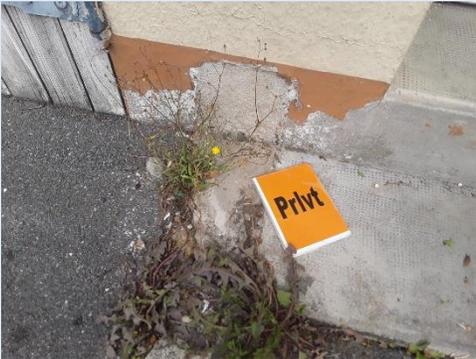
PIECE	ELEMENTS PRELEVES	N° Echantillon	REPERAGE	ETAT	RESULTAT	METHODE
Façade avant	Enduit beige avec poussières non séparable + peinture non séparable	31PAT0000P002	Soubassement	BON ETAT	Amiante non détecté	RESULTAT ANALYSE
Façade avant	Enduit plâtreux blanc en vrac non séparable + papier non séparable + peinture non séparable	31PAT0000P003	Façade avant	DEGRADATION PARTIELLE	Amiante non détecté	RESULTAT ANALYSE
Façade avant	Bois non séparable + peinture non séparable	31PAT0000P004	Volets	BON ETAT	Amiante non détecté	RESULTAT ANALYSE
Pignon gauche	Matériau compact rose avec fibres + poussières non séparable	31PAT0000P005	Pignon gauche	DEGRADATION PARTIELLE	Amiante non détecté	RESULTAT ANALYSE
Pignon gauche	Matériau mousse jaune avec poussières	31PAT0000P006	Pignon gauche	DEGRADATION PARTIELLE	Amiante non détecté	RESULTAT ANALYSE
Façades	Enduit beige avec poussières non séparable + peinture non séparable	31PAT0000P002	Ensemble des soubassements	X	Amiante non détecté	ZSO

PRELEVEMENT : 31PAT0000P002		
NOM DU CLIENT	NUMERO DU DOSSIER	PIECE OU LOCAL
OPH77	31PAT0000 02/08/2017	Façade avant
MATERIAU	DATE DE PRELEVEMENT	NOM DE L'OPERATEUR
Enduit beige avec poussières non séparable + peinture non séparable	02/08/2017	BRUNIoT Tristan
LOCALISATION		RESULTAT
Soubassement		Amiante non détecté
EMPLACEMENT

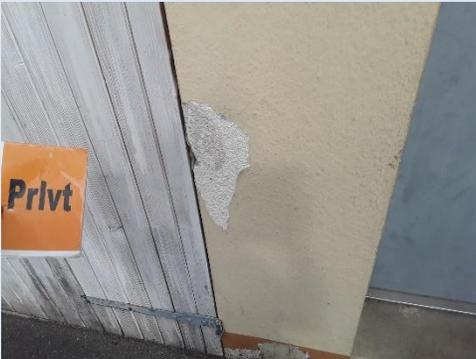
Enduit plâtreux blanc en vrac non séparable + papier non séparable + peinture non séparable	31PAT0000P003	Ensemble des façades	X	Amiante non détecté	ZSO
	Bois non séparable + peinture non séparable	31PAT0000P004	Volets	X	Amiante non détecté	ZSO

PRELEVEMENT : 31PAT0000P003		
NOM DU CLIENT	NUMERO DU DOSSIER	PIECE OU LOCAL
OPH77	31PAT0000 02/08/2017	Façade avant
MATERIAU	DATE DE PRELEVEMENT	NOM DE L'OPERATEUR
Enduit plâtreux blanc en vrac non séparable + papier non séparable + peinture non séparable	02/08/2017	BRUNIoT Tristan
LOCALISATION		RESULTAT
Façade avant		Amiante non détecté
EMPLACEMENT

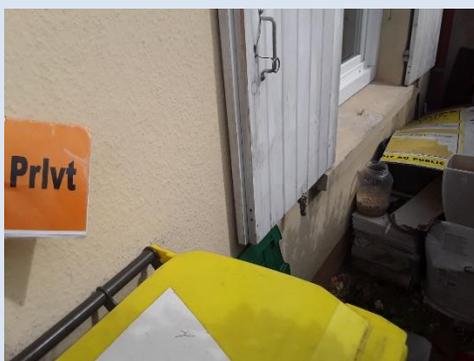
PRELEVEMENT : 31PAT0000P004		
NOM DU CLIENT	NUMERO DU DOSSIER	PIECE OU LOCAL
OPH77	31PAT0000 02/08/2017	Façade avant
MATERIAU	DATE DE PRELEVEMENT	NOM DE L'OPERATEUR
Bois non séparable + peinture non séparable	02/08/2017	BRUNIoT Tristan
LOCALISATION		RESULTAT
Volets		Amiante non détecté

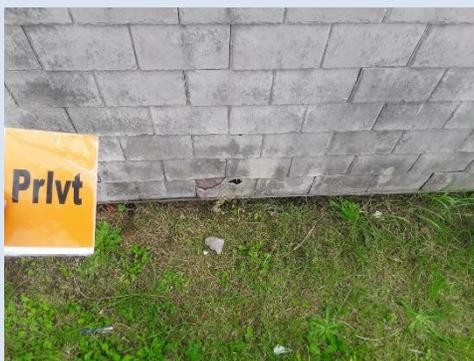
PRELEVEMENT : 31PAT0000P005		
NOM DU CLIENT	NUMERO DU DOSSIER	PIECE OU LOCAL
OPH77	31PAT0000 02/08/2017	Pignon gauche
MATERIAU	DATE DE PRELEVEMENT	NOM DE L'OPERATEUR
Matériau compact rose avec fibres + poussières non séparable	02/08/2017	BRUNIoT Tristan
LOCALISATION		RESULTAT
Pignon gauche		Amiante non détecté

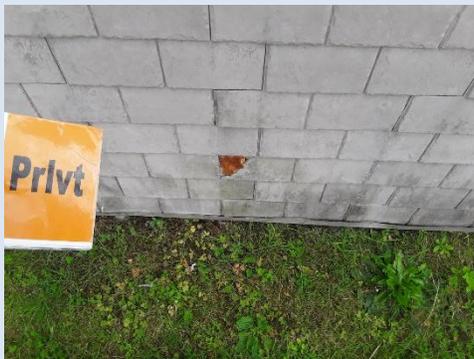
PIECE	ELEMENTS PRELEVES	REPERAGE	N° ECHANTILLON	METHODE	ETAT
Façade avant	Enduit beige avec poussières non séparable + peinture non séparable	Soubassement	31PAT0000P002	RESULTAT ANALYSE	BON ETAT
Façade avant	Enduit plâtreux blanc en vrac non séparable + papier non séparable + peinture non séparable	Façade avant	31PAT0000P003	RESULTAT ANALYSE	DEGRADATION PARTIELLE
Façade avant	Bois non séparable + peinture non séparable	Volets	31PAT0000P004	RESULTAT ANALYSE	BON ETAT
Pignon gauche	Matériau compact rose avec fibres + poussières non séparable	Pignon gauche	31PAT0000P005	RESULTAT ANALYSE	DEGRADATION PARTIELLE
Pignon gauche	Matériau mousse jaune avec poussières	Pignon gauche	31PAT0000P006	RESULTAT ANALYSE	DEGRADATION PARTIELLE

PRELEVEMENT : 31PAT0000P006		
NOM DU CLIENT OPH77	NUMERO DU DOSSIER 31PAT0000 02/08/2017	PIECE OU LOCAL Pignon gauche
MATERIAU Matériau mousse jaune avec poussières	DATE DE PRELEVEMENT 02/08/2017	NOM DE L'OPERATEUR BRUNOT Tristan
LOCALISATION Pignon gauche	RESULTAT Amiante non détecté
