Rapport de mission de repérage des matériaux et produits contenant de l'amiante avant réalisation de travaux

**30 RUE A. LE NOTRE
77610 FONTENAY TRESIGNY**

RAPPORT N° :	OPH77 31PA30000	Date d'émission du rapport :	29/08/2017
Le repérage a été réalisé le :	02/08/2017	Accompagnateur :	
Par :	Tristan BRUNIOT	Laboratoire d'Analyses :	ITGA
N° certificat de qualification :	CPDI 3541	Adresse laboratoire :	3 RUE ARMAND HERPIN LACROIX - CS 46537 35065 RENNES CEDEX
Date d'obtention :	06/08/2015	Numéro d'accréditation :	1-5967
Le présent rapport est établi par une personne dont les compétences sont certifiées par :	I.CERT PARC EDONIA - BAT G - RUE DE LA TERRE VICTORIA - 35760 SAINT GREGOIRE	Organisme d'assurance professionnelle :	ALLIANZ
		Adresse assurance :	Direction Opérations Entreprises 5C Esplanade Charles de Gaulle 33081 BORDEAUX CEDEX
		N° de contrat d'assurance :	55897385
		Date de validité :	31/12/2017

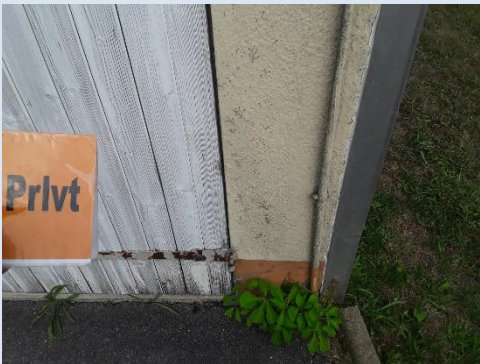
Enduit plâtreux blanc en vrac + peinture non séparable + matériau beige non séparable	31PA30000P003	Façades	X	Amiante non détecté	ZSO
	Peinture + bois non séparable	31PA30000P004	Volets	X	Amiante non détecté	ZSO

PRELEVEMENT : 31PA30000P003		
NOM DU CLIENT	NUMERO DU DOSSIER	PIECE OU LOCAL
OPH77	31PA30000 02/08/2017	Façade avant
MATERIAU	DATE DE PRELEVEMENT	NOM DE L'OPERATEUR
Enduit plâtreux blanc en vrac + peinture non séparable + matériau beige non séparable	02/08/2017	BRUNIoT Tristan
LOCALISATION		RESULTAT
Façade avant		Amiante non détecté
EMPLACEMENT

Fraction Analysée	Technique analytique et date d'analyse	Résultat	Type d'amiante	Nb de préparations
▶ Enduit plâtreux blanc en vrac + peinture non séparable + matériau beige non séparable	META le 10/08/2017	Amiante non détecté	---	1

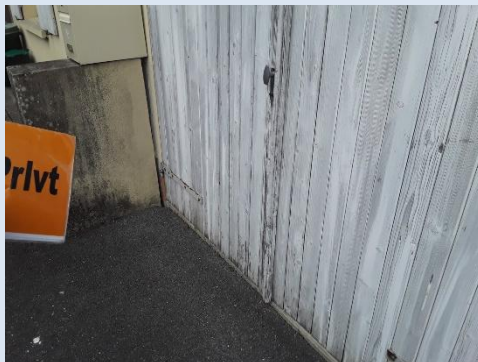
PRELEVEMENT : 31PA30000P004		
NOM DU CLIENT	NUMERO DU DOSSIER	PIECE OU LOCAL
OPH77	31PA30000 02/08/2017	Façade avant
MATERIAU	DATE DE PRELEVEMENT	NOM DE L'OPERATEUR
Peinture + bois non séparable	02/08/2017	BRUNIoT Tristan
LOCALISATION	RESULTAT	
Volets	Amiante non détecté

Fraction Analysée	Technique analytique et date d'analyse	Résultat	Type d'amiante	Nb de préparations
▶ Peinture + bois non séparable	META le 10/08/2017	Amiante non détecté	---	1

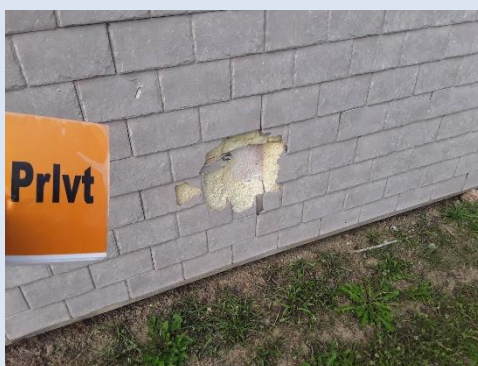
PRELEVEMENT : 31PA30000P005		
NOM DU CLIENT	NUMERO DU DOSSIER	PIECE OU LOCAL
OPH77	31PA30000 02/08/2017	Pignon droit
MATERIAU	DATE DE PRELEVEMENT	NOM DE L'OPERATEUR
Matériau compact marron avec poussières	02/08/2017	BRUNIoT Tristan
LOCALISATION	RESULTAT	
Pignon droit	Amiante non détecté

Fraction Analysée	Technique analytique et date d'analyse	Résultat	Type d'amiante	Nb de préparations
▶ Matériau compact marron avec poussières	META le 10/08/2017	Amiante non détecté	---	1

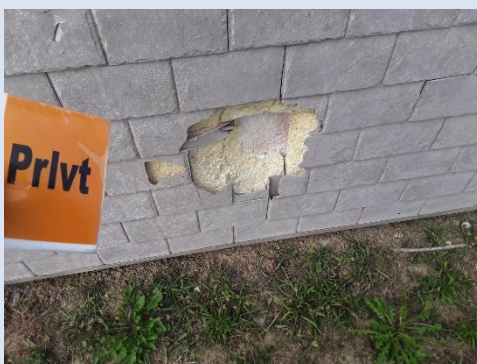
PRELEVEMENT : 31PA30000P006		
NOM DU CLIENT OPH77	NUMERO DU DOSSIER 31PA30000 02/08/2017	PIECE OU LOCAL Pignon droit
MATERIAU Polystyrène + peinture non séparable + matériau gris non séparable	DATE DE PRELEVEMENT 02/08/2017	NOM DE L'OPERATEUR BRUNOT Tristan
LOCALISATION Pignon droit		RESULTAT Amiante non détecté

Fraction Analysée	Technique analytique et date d'analyse	Résultat	Type d'amiante	Nb de préparations
▶ Polystyrène + peinture non séparable + matériau gris non séparable	META le 10/08/2017	Amiante non détecté	---	1
