## Rapport de mission de repérage des matériaux et produits contenant de l'amiante avant réalisation de travaux

**1 RUE A. LE NOTRE  
77610 FONTENAY TRESIGNY**

| RAPPORT N° : | OPH77<br>31PAA0000 | Date d'émission du rapport : | 29/08/2017 |

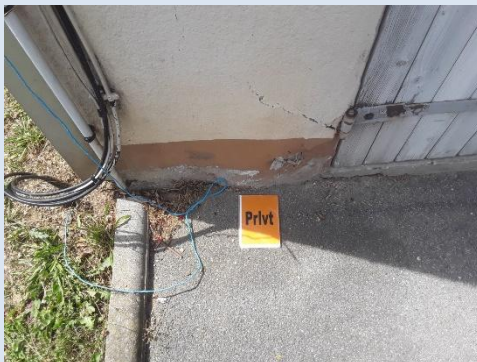
| PRELEVEMENT : 31PAA0000P004 | | |

| PIECE | ELEMENTS PRELEVES | N° Echantillon | REPERAGE | ETAT | RESULTAT | METHODE |
|---|--|---|---|---|---|---|
| Façade avant | Enduit gris hétérogène + peinture | 31PAA0000P004 | Soubassement | BON ETAT | Amiante non détecté | RESULTAT ANALYSE |

| PRELEVEMENT : 31PAA0000P004 | | |
|---|---|---|
| Enduit gris hétérogène + peinture | 07/08/2017 | BRUNOT Tristan |
| Soubassement | | Amiante non détecté |

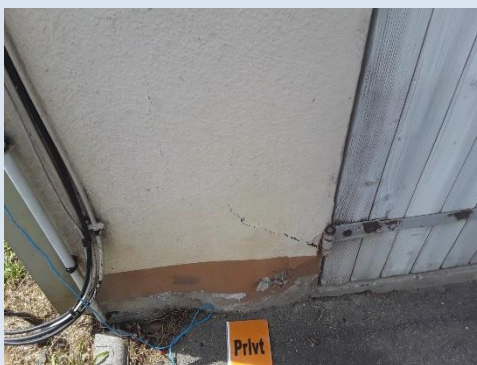
| PRELEVEMENT : 31PAA0000P005 | | |

| PIECE | ELEMENTS PRELEVES | N° Echantillon | REPERAGE | ETAT | RESULTAT | METHODE |
|---|--|---|---|---|---|---|
| Façade avant | Enduit plâtreux blanc en vrac non séparable + peinture non séparable + matériau souple blanc avec fibres non séparable | 31PAA0000P005 | Façade avant | BON ETAT | Amiante non détecté | RESULTAT ANALYSE |

| PRELEVEMENT : 31PAA0000P005 | | |
|--|---|---|
| Enduit plâtreux blanc en vrac non séparable + peinture non séparable + matériau souple blanc avec fibres non séparable | 07/08/2017 | BRUNOT Tristan |
| Façade avant | | Amiante non détecté |

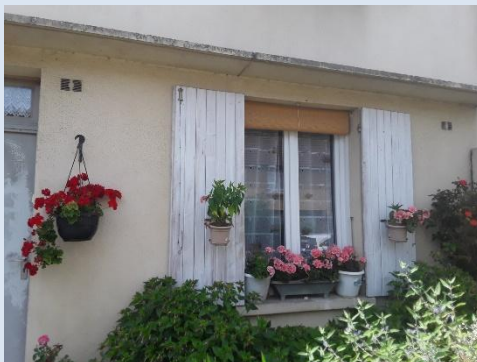
| PRELEVEMENT : 31PAA0000P006 | | |

| PIECE | ELEMENTS PRELEVES | N° Echantillon | REPERAGE | ETAT | RESULTAT | METHODE |
|---|--|---|---|---|---|---|
| Façade avant | Bois non séparable + peinture avec poussières non séparable | 31PAA0000P006 | Volets | BON ETAT | Amiante non détecté | RESULTAT ANALYSE |

| PRELEVEMENT : 31PAA0000P006 | | |
|--|--|--|
| <b>MATERIAU</b><br>Bois non séparable + peinture avec poussières non séparable | <b>DATE DE PRELEVEMENT</b><br>07/08/2017 | <b>NOM DE L'OPERATEUR</b><br>BRUNIoT Tristan |
| <b>LOCALISATION</b><br>Volets | <b>RESULTAT</b><br>Amiante non détecté | |
