Rapport de mission de repérage des matériaux et produits contenant de l'amiante avant réalisation de travaux

16 SQUARE P. ELUARD APT 202

77610 FONTENAY TRESIGNY

RAPPORT N° :	OPH77 31LB60202	Date d'émission du rapport :	19/07/2017
Le repérage a été réalisé le :	07/07/2017	Accompagnateur :	
Par :	AurÃ©lien JAGER	Laboratoire d'Analyses :	ITGA
N° certificat de qualification :	CPDI4311	Adresse laboratoire :	3 RUE ARMAND HERPIN LACROIX - CS 46537 35065 RENNES CEDEX
Date d'obtention :	21/03/2017	Numéro d'accréditation :	1-5967
Le présent rapport est établi par une personne dont les compétences sont certifiées par :	I.CERT Parc Edonia - Bâtiment G - Rue de la Terre Victoria - 35760 SAINT-GREGOIRE	Organisme d'assurance professionnelle :	ALLIANZ
		Adresse assurance :	Direction Opérations Entreprises 5C Esplanade Charles de Gaulle 33081 BORDEAUX CEDEX
		N° de contrat d'assurance :	55897385
		Date de validité :	31/12/2017

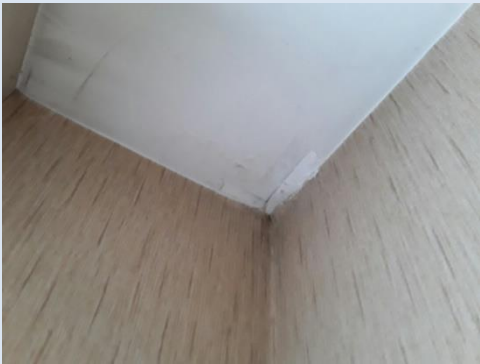
PRELEVEMENT : 31LB60202P004		
NOM DU CLIENT	NUMERO DU DOSSIER	PIECE OU LOCAL
OPH77	31LB60202 07/07/2017	Chambre 1
MATERIAU	DATE DE PRELEVEMENT	NOM DE L'OPERATEUR
Enduit plâtreux blanc en vrac + peinture non séparable + papier peint non séparable	07/07/2017	JAGER Aurélien
LOCALISATION	RESULTAT	
Plafond	Amiante non détecté	
EMPLACEMENT

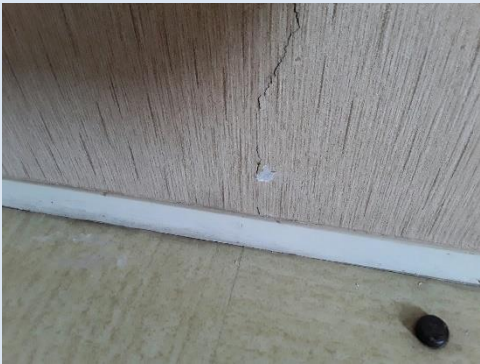
PRELEVEMENT : 31LB60202P005		
NOM DU CLIENT	NUMERO DU DOSSIER	PIECE OU LOCAL
OPH77	31LB60202 07/07/2017	Chambre 1
MATERIAU	DATE DE PRELEVEMENT	NOM DE L'OPERATEUR
Enduit plâtreux gris en vrac + carton en vrac non séparable + peinture non séparable	07/07/2017	JAGER Aurélien
LOCALISATION	RESULTAT	
Mur A	Amiante non détecté	
EMPLACEMENT

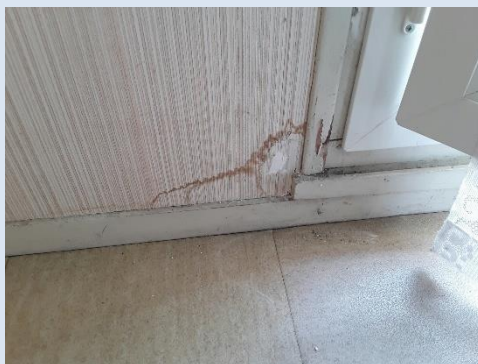
PRELEVEMENT : 31LB60202P006		
NOM DU CLIENT	NUMERO DU DOSSIER	PIECE OU LOCAL
OPH77	31LB60202 07/07/2017	Séjour
MATERIAU	DATE DE PRELEVEMENT	NOM DE L'OPERATEUR
Enduit plâtreux blanc en vrac + papier peint en vrac non séparable + carton non séparable + peinture non séparable	07/07/2017	JAGER Aurélien
LOCALISATION	RESULTAT	
Mur D	Amiante non détecté

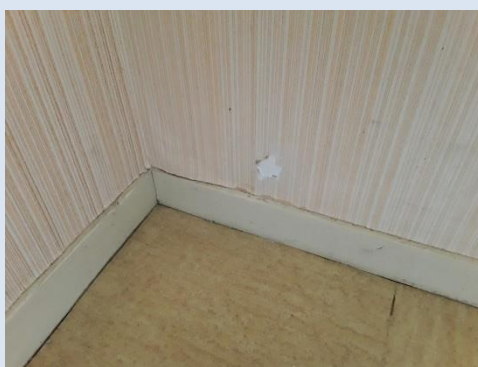
PRELEVEMENT : 31LB60202P007		
NOM DU CLIENT	NUMERO DU DOSSIER	PIECE OU LOCAL
OPH77	31LB60202 07/07/2017	Séjour
MATERIAU	DATE DE PRELEVEMENT	NOM DE L'OPERATEUR
Enduit plâtreux blanc en vrac + papier peint + carton non séparable	07/07/2017	JAGER Aurélien
LOCALISATION	RESULTAT	
Mur F	Amiante non détecté

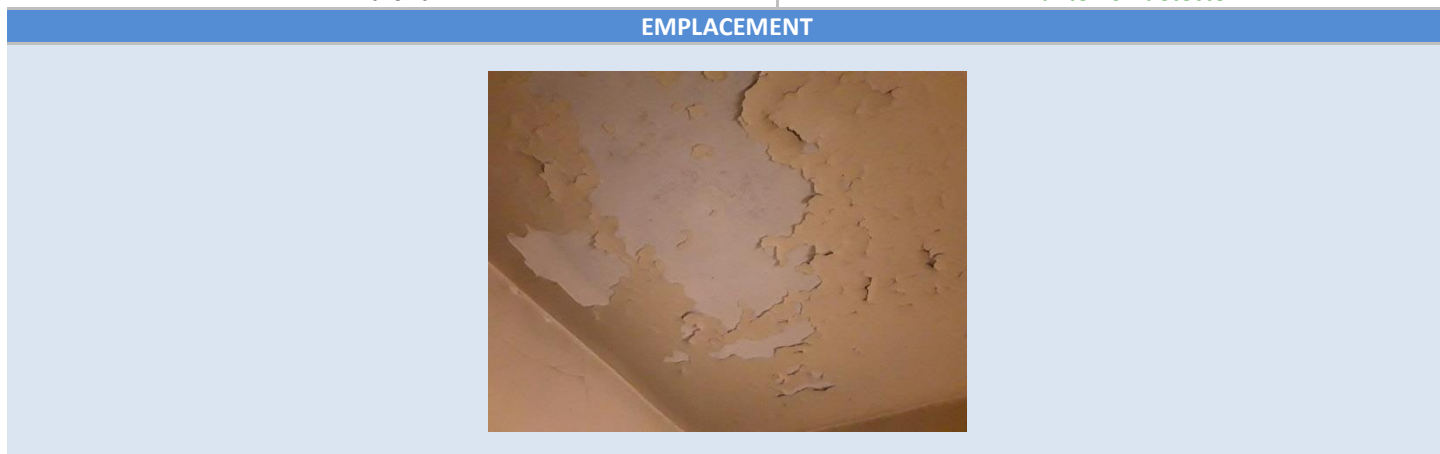
PRELEVEMENT : 31LB60202P008		
NOM DU CLIENT	NUMERO DU DOSSIER	PIECE OU LOCAL
OPH77	31LB60202 07/07/2017	Salle de bains
MATERIAU	DATE DE PRELEVEMENT	NOM DE L'OPERATEUR
Enduit plâtreux blanc en vrac + peinture + papier peint non séparable	07/07/2017	JAGER Aurélien
LOCALISATION	RESULTAT	
Plafond	Amiante non détecté

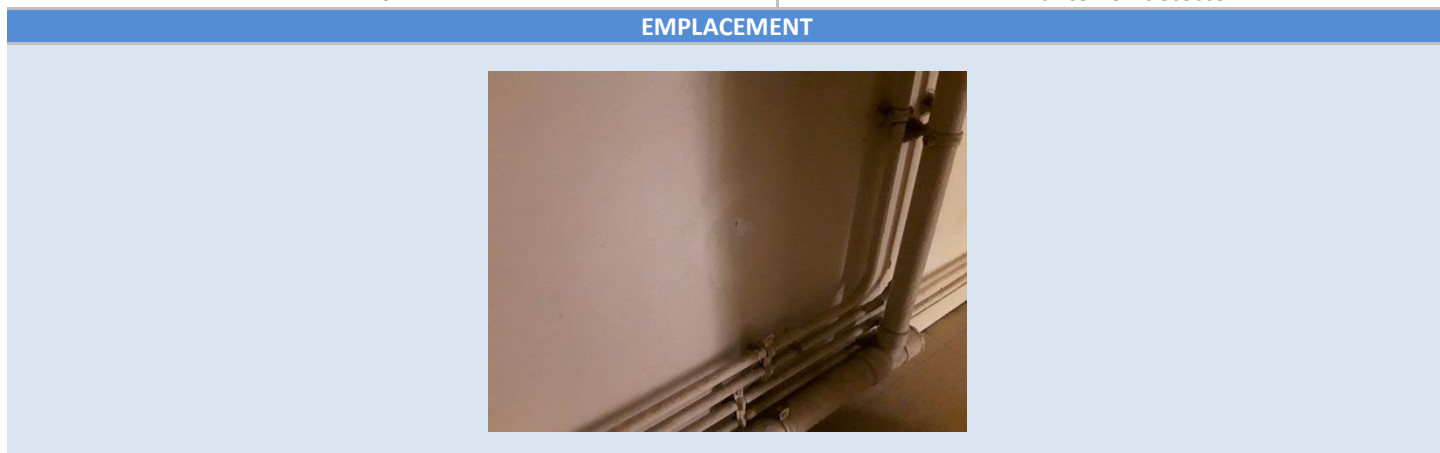
PRELEVEMENT : 31LB60202P009		
NOM DU CLIENT	NUMERO DU DOSSIER	PIECE OU LOCAL
OPH77	31LB60202 07/07/2017	Salle de bains
MATERIAU	DATE DE PRELEVEMENT	NOM DE L'OPERATEUR
Enduit plâtreux blanc en vrac non séparable + peinture non séparable + carton en vrac non séparable	07/07/2017	JAGER Aurélien
LOCALISATION	RESULTAT	
Mur D	Amiante non détecté

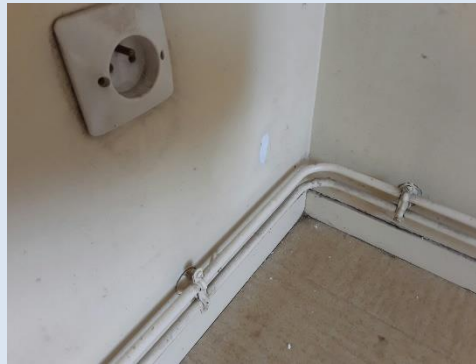
PRELEVEMENT : 31LB60202P010		
NOM DU CLIENT	NUMERO DU DOSSIER	PIECE OU LOCAL
OPH77	31LB60202 07/07/2017	Cuisine
MATERIAU	DATE DE PRELEVEMENT	NOM DE L'OPERATEUR
Enduit plâtreux blanc en vrac + peintures multiples non séparable + carton non séparable	07/07/2017	JAGER Aurélien
LOCALISATION	RESULTAT	
Mur A	Amiante non détecté
