Rapport de mission de repérage des matériaux et produits contenant de l'amiante avant réalisation de travaux

Norme NF X 46-020 V .2017

18 SQUARE P ELUARD

77610 FONTENAY TRESIGNY

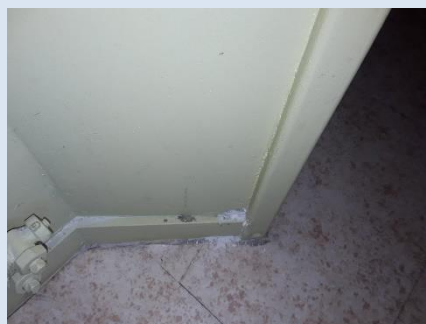
PRELEVEMENT : 31LB70201P001			
NOM DU CLIENT	NUMERO DU DOSSIER		PIECE OU LOCAL
OPH77	31LB70201 08/07/2019		Cuisine (Rez de chaussée)
ELEMENT	DESCRIPTIF DU LABORATOIRE	DATE DE PRELEVEMENT	NOM DE L'OPERATEUR
Enduit plaque de plâtre	Peintures multiples non séparable + enduit plâtreux blanc en vrac	08/07/2019	BRUNOT Tristan
LOCALISATION		RESULTAT	
Mur E		AmianteNonDetecte

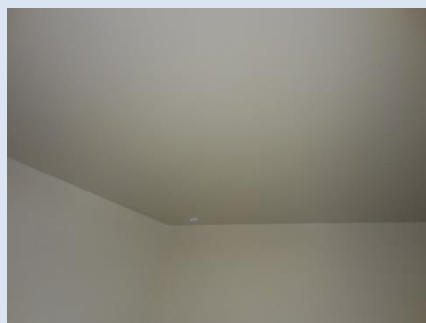
PRELEVEMENT : 31LB70201P002			
NOM DU CLIENT	NUMERO DU DOSSIER		PIECE OU LOCAL
OPH77	31LB70201 08/07/2019		Cuisine (Rez de chaussée)
ELEMENT	DESCRIPTIF DU LABORATOIRE	DATE DE PRELEVEMENT	NOM DE L'OPERATEUR
Enduit béton	Peintures multiples non séparable + enduit plâtreux blanc en vrac	08/07/2019	BRUNOT Tristan
LOCALISATION		RESULTAT	
Plafond		AmianteNonDetecte

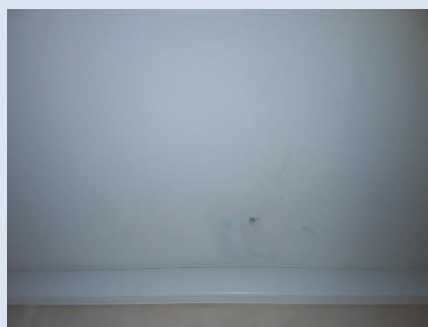
PRELEVEMENT : 31LB70201P003			
NOM DU CLIENT	NUMERO DU DOSSIER	PIECE OU LOCAL	
OPH77	31LB70201 08/07/2019	Dégagement (Rez de chaussée)	
ELEMENT	DESCRIPTIF DU LABORATOIRE	DATE DE PRELEVEMENT	NOM DE L'OPERATEUR
Enduit béton	Peintures multiples non séparable + enduit plâtreux blanc en vrac	08/07/2019	BRUNOT Tristan
LOCALISATION		RESULTAT	
Plafond		AmianteNonDetecte

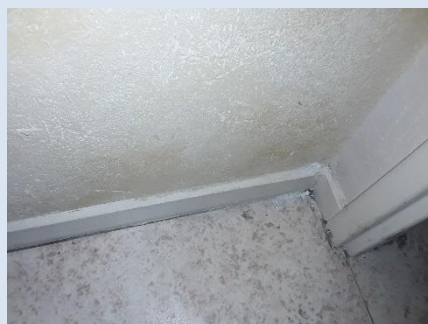
PRELEVEMENT : 31LB70201P004			
NOM DU CLIENT	NUMERO DU DOSSIER	PIECE OU LOCAL	
OPH77	31LB70201 08/07/2019	Dégagement (Rez de chaussée)	
ELEMENT	DESCRIPTIF DU LABORATOIRE	DATE DE PRELEVEMENT	NOM DE L'OPERATEUR
Enduit plaque de plâtre	Peintures multiples non séparable + enduit plâtreux blanc en vrac avec couche en papier	08/07/2019	BRUNOT Tristan
LOCALISATION		RESULTAT	
Mur D		AmianteNonDetecte

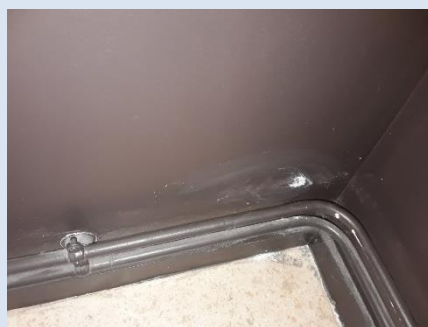
PRELEVEMENT : 31LB70201P005

NOM DU CLIENT	NUMERO DU DOSSIER	PIECE OU LOCAL	
OPH77	31LB70201 08/07/2019	Chambre 1 (Rez de chaussée)	
ELEMENT	DESCRIPTIF DU LABORATOIRE	DATE DE PRELEVEMENT	NOM DE L'OPERATEUR
Enduit plaque de plâtre	Peinture en faible quantité non séparable + enduit plâtreux blanc en vrac	08/07/2019	BRUNOT Tristan
LOCALISATION		RESULTAT	
Mur B		AmianteNonDetecte

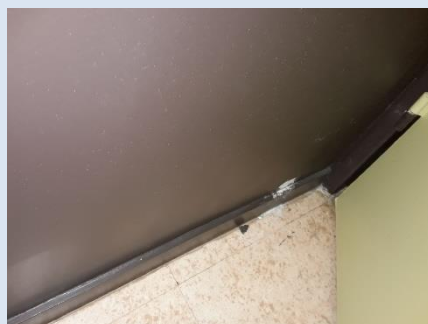
PRELEVEMENT : 31LB70201P006

NOM DU CLIENT	NUMERO DU DOSSIER	PIECE OU LOCAL	
OPH77	31LB70201 08/07/2019	Chambre 1 (Rez de chaussée)	
ELEMENT	DESCRIPTIF DU LABORATOIRE	DATE DE PRELEVEMENT	NOM DE L'OPERATEUR
Enduit béton	Peintures multiples non séparable + enduit plâtreux blanc en vrac	08/07/2019	BRUNOT Tristan
LOCALISATION		RESULTAT	
Mur C		AmianteNonDetecte

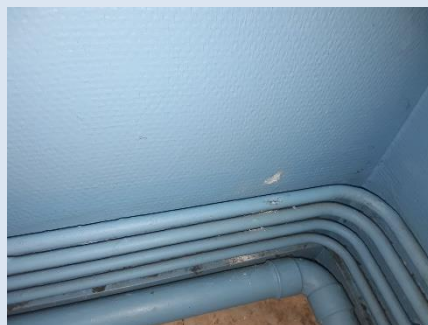
PRELEVEMENT : 31LB70201P007			
NOM DU CLIENT	NUMERO DU DOSSIER		PIECE OU LOCAL
OPH77	31LB70201 08/07/2019		Salle de bains (Rez de chaussée)
ELEMENT	DESCRIPTIF DU LABORATOIRE	DATE DE PRELEVEMENT	NOM DE L'OPERATEUR
Enduit plaque de plâtre	Peinture non séparable + enduit plâtreux blanc en vrac avec couche cartonnée	08/07/2019	BRUNOT Tristan
LOCALISATION		RESULTAT	
Mur B		AmianteNonDetecte
