Rapport de repérage des matériaux et produits contenant de l'amiante avant réalisation de travaux dans un immeuble bâti

2
3, Square J. Mermoz - Logement 2
ESC BG
77610 FONTENAY TRESIGNY

Date du rapport : 17/09/2020

31LBG0002 17/09/2020 - 07:03

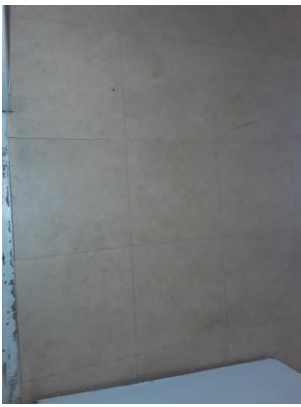
Identification : P002
Pièce et étage : Séjour RC
Localisation : Sol
Parties d'ouvrages ou de composants : Revêtements de sols (Sous-couches (carton, feutre, -) des revêtements souples)
Descriptif Laboratoire : Colle polymère jaune + matériau blanc en faible quantité non séparable
Résultat (justification) : Amiante non détectée (RESULTAT ANALYSE)
