## Rapport de mission de repérage des matériaux et produits contenant de l'amiante avant réalisation de travaux

4 SQUARE JEAN MERMOZ

77610 FONTENAY TRESIGNY

| RAPPORT N° : | 31LBH0102 | Laboratoire d'Analyses : | ITGA |

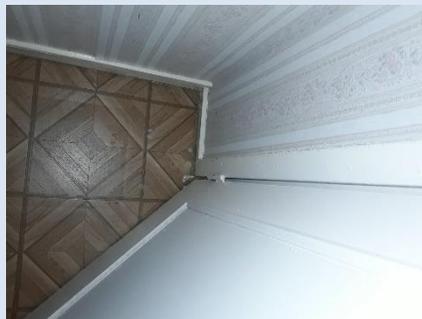
| PRELEVEMENT : 31LBH0102P003 | | | |

| PRELEVEMENT : 31LBH0102P003 | | | |
|---|---|---|---|
| OPH77 | 31LBH0102 05/11/2018 | Chambre 1 | |
| Revêtement de sols | Dalle dure cassante grise | 05/11/2018 | ROGEZ Guillaume |
| Sol | | Fr1:Amiante détecté (Chrysotile) | |

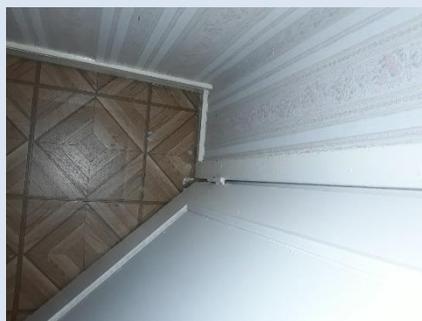
| PRELEVEMENT : 31LBH0102P003 | | | |

| PRELEVEMENT : 31LBH0102P003 | | | |
|---|---|---|---|
| OPH77 | 31LBH0102 05/11/2018 | Chambre 1 | |
| Revêtement de sols | Colle bitumineuse noire + colle polymère jaune non séparable + ragréage gris en faible quantité en vrac non séparable | 05/11/2018 | ROGEZ Guillaume |
| Sol | | Fr2:Amiante détecté (Chrysotile) | |

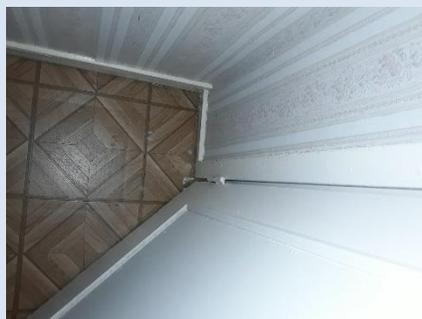
| PRELEVEMENT : 31LBH0102P003 | | | |

| PRELEVEMENT : 31LBH0102P003 | | | |
|---|---|---|---|
| OPH77 | 31LBH0102 05/11/2018 | Chambre 1 | |
| Revêtement de sols | Revêtement souple marron | 05/11/2018 | ROGEZ Guillaume |
| Sol | | Fr3:Amiante non détecté | |
