# Rapport de repérage des matériaux et produits contenant de l'amiante avant réalisation de travaux dans un immeuble bâti

1  
4 SQUARE J MERMOZ  
77610 FONTENAY TRESIGNY

**Date du rapport :** 07/07/2020

31LBH0301 07/07/2020 - 04:13

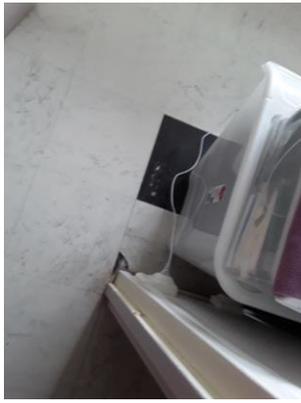
Identification : P002 (Fr1)
Pièce et étage : Chambre 3 R+3
Localisation : Sol
Parties d'ouvrages ou de composants : Revêtements de sols (Dalles de sol)
Descriptif Laboratoire : Dalle dure cassante beige
Résultat (justification) : Amiante détecté (RESULTAT ANALYSE)

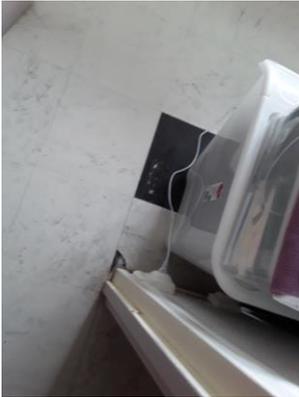
Identification : P002 (Fr2)
Pièce et étage : Chambre 3 R+3
Localisation : Sol
Parties d'ouvrages ou de composants : Revêtements de sols (Dalles de sol)
Descriptif Laboratoire : Colle bitumineuse noire avec poussières
Résultat (justification) : Amiante détecté (RESULTAT ANALYSE)

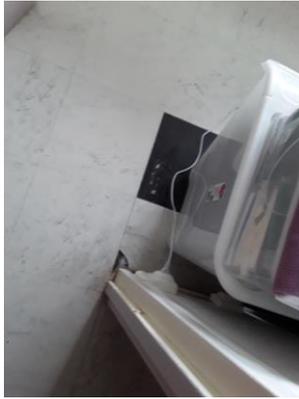
Identification : P002 (Fr3)
Pièce et étage : Chambre 3 R+3
Localisation : Sol
Parties d'ouvrages ou de composants : Revêtements de sols (Dalles de sol)
Descriptif Laboratoire : Ragréage gris en faible quantité
Résultat (justification) : Quantité insuffisante pour analyse

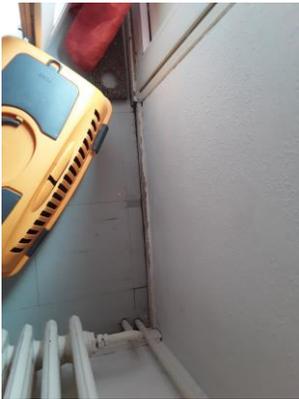
Identification : P003 (Fr1)
Pièce et étage : Séjour / Salon R+3
Localisation : Sol
Parties d'ouvrages ou de composants : Revêtements de sols (Dalles de sol)
Descriptif Laboratoire : Revêtement cassant gris
Résultat (justification) : Amiante non détectée (RESULTAT ANALYSE)

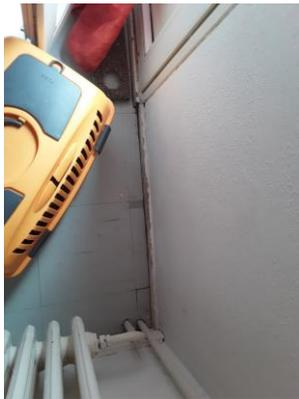
Identification : P003 (Fr2)
Pièce et étage : Séjour / Salon R+3
Localisation : Sol
Parties d'ouvrages ou de composants : Revêtements de sols (Dalles de sol)
Descriptif Laboratoire : Colle polymère jaune non séparable + colle bitumineuse noire + ragréage gris en faible quantité en vrac non séparable + couche blanche en faible quantité non séparable
Résultat (justification) : Amiante détecté (RESULTAT ANALYSE)

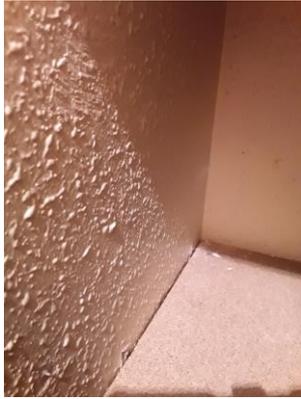
Identification : P005
Pièce et étage : Débarras R+3
Localisation : Mur A
Parties d'ouvrages ou de composants : Revêtements de murs, poteaux, cloisons, gaines, coffres (Enduit / Peinture plaque de plâtre)
Descriptif Laboratoire : Peintures multiples avec couche en papier non séparable + enduit plâtreux blanc en vrac avec couche cartonnée et poussières
Résultat (justification) : Amiante détecté (RESULTAT ANALYSE)
