Rapport de mission de repérage des matériaux et produits contenant de l'amiante avant réalisation de travaux

7 SQUARE J. MERMOZ LGT 2

77610 FONTENAY TRESIGNY

RAPPORT N° :	31LBJ0102	Laboratoire d'Analyses :	ITGA
Repérage réalisé le :	17/01/2018	Adresse laboratoire :	3 RUE ARMAND HERPIN LACROIX - CS 46537 35065 RENNES CEDEX
Accompagnateur :		Numéro d'accréditation :	1-5967
Par :	Mickaël JULIEN	Organisme d'assurance professionnelle :	ALLIANZ
N° certificat :	CPDI 4129	Adresse assurance :	Direction Opérations Entreprises 5C Esplanade Charles de Gaulle 33081 BORDEAUX CEDEX
Date d'obtention :	01/01/2017	N° de contrat d'assurance :	55832566
Organisme certificateur	I.CERT Parc Edonia - Bâtiment G - Rue de la Terre Victoria - 35760 SAINT-GREGOIRE	Date de validité :	31/12/2018

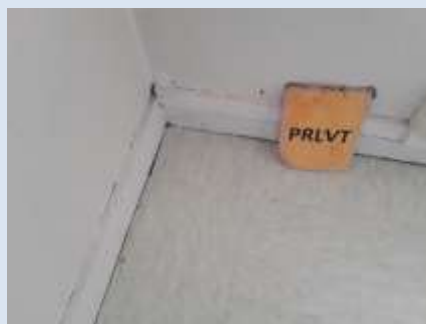
PRELEVEMENT : 31LBJ0102P001			
NOM DU CLIENT	NUMERO DU DOSSIER	PIECE OU LOCAL	
OPH77	31LBJ0102 17/01/2018	Chambre 3	
ELEMENT	DESCRIPTIF DU LABORATOIRE	DATE DE PRELEVEMENT	NOM DE L'OPERATEUR
Enduit béton	Enduit plâtreux blanc en vrac + peinture non séparable	17/01/2018	JULIEN Mickaël
LOCALISATION		RESULTAT	
Mur B		Amiante non détecté

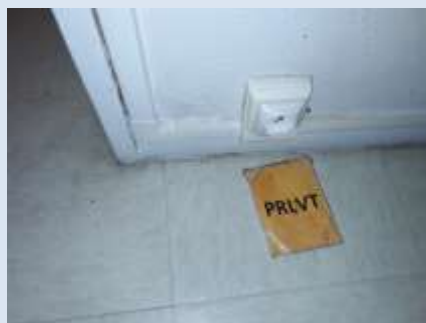
PRELEVEMENT : 31LBJ0102P002			
NOM DU CLIENT	NUMERO DU DOSSIER	PIECE OU LOCAL	
OPH77	31LBJ0102 17/01/2018	Séjour	
ELEMENT	DESCRIPTIF DU LABORATOIRE	DATE DE PRELEVEMENT	NOM DE L'OPERATEUR
Enduit / Peinture plaque de plâtre	Enduit plâtreux blanc en vrac + peinture non séparable	17/01/2018	JULIEN Mickaël
LOCALISATION		RESULTAT	
Mur D		Amiante non détecté

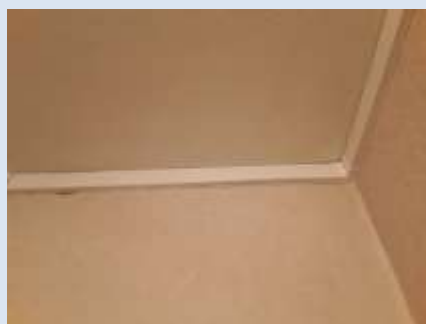
PRELEVEMENT : 31LBJ0102P003			
NOM DU CLIENT	NUMERO DU DOSSIER	PIECE OU LOCAL	
OPH77	31LBJ0102 17/01/2018	Couloir	
ELEMENT	DESCRIPTIF DU LABORATOIRE	DATE DE PRELEVEMENT	NOM DE L'OPERATEUR
Enduit béton	Enduit plâtreux blanc en vrac + peinture non séparable + matériau gris en faible quantité	17/01/2018	JULIEN Mickaël
LOCALISATION		RESULTAT	
Plafond		Amiante détecté (Chrysotile)

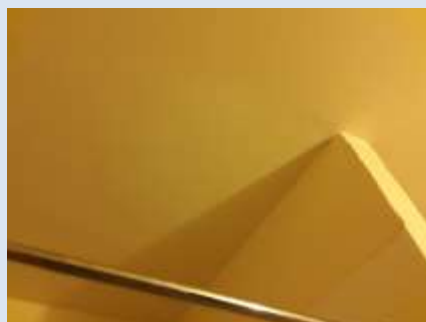
PRELEVEMENT : 31LBJ0102P005			
NOM DU CLIENT	NUMERO DU DOSSIER	PIECE OU LOCAL	
OPH77	31LBJ0102 17/01/2018	Salle de bains	
ELEMENT	DESCRIPTIF DU LABORATOIRE	DATE DE PRELEVEMENT	NOM DE L'OPERATEUR
Enduit béton	Enduit plâtreux blanc en vrac + peinture non séparable	17/01/2018	JULIEN Mickaël
LOCALISATION		RESULTAT	
Plafond		Amiante non détecté

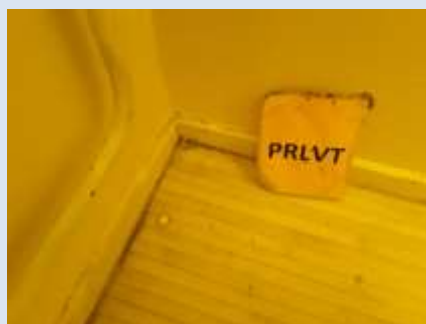
PRELEVEMENT : 31LBJ0102P006			
NOM DU CLIENT	NUMERO DU DOSSIER	PIECE OU LOCAL	
OPH77	31LBJ0102 17/01/2018	Salle de bains	
ELEMENT	DESCRIPTIF DU LABORATOIRE	DATE DE PRELEVEMENT	NOM DE L'OPERATEUR
Enduit / Peinture plaque de plâtre	Matériau plâtreux blanc en vrac + peintures multiples non séparable + carton non séparable	17/01/2018	JULIEN Mickaël
LOCALISATION		RESULTAT	
Mur D		Amiante détecté (Chrysotile)

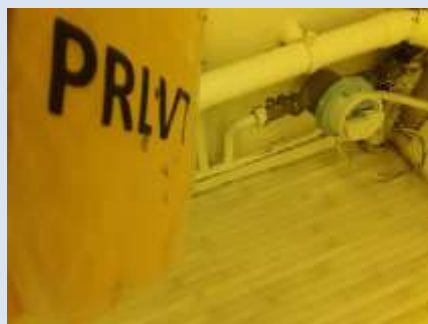
PRELEVEMENT : 31LBJ0102P008			
NOM DU CLIENT	NUMERO DU DOSSIER	PIECE OU LOCAL	
OPH77	31LBJ0102 17/01/2018	Salle de bains	
ELEMENT	DESCRIPTIF DU LABORATOIRE	DATE DE PRELEVEMENT	NOM DE L'OPERATEUR
Peinture	Peintures multiples en vrac	17/01/2018	JULIEN Mickaël
LOCALISATION		RESULTAT	
Réseaux de distribution		Amiante non détecté

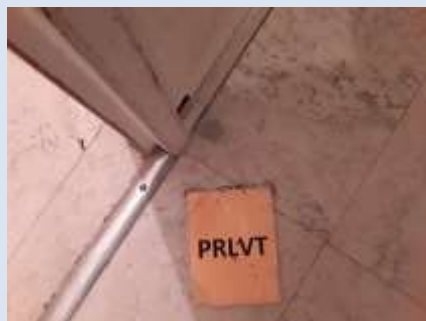
PRELEVEMENT : 31LBJ0102P009

NOM DU CLIENT	NUMERO DU DOSSIER	PIECE OU LOCAL	
OPH77	31LBJ0102 17/01/2018	Débarras	
ELEMENT	DESCRIPTIF DU LABORATOIRE	DATE DE PRELEVEMENT	NOM DE L'OPERATEUR
Dalle de sol	Dalle dure cassante beige	17/01/2018	JULIEN Mickaël
LOCALISATION		RESULTAT	
Sol		Fr1:Amiante détecté (Chrysotile)

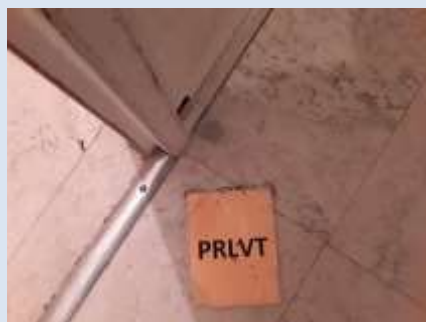
PRELEVEMENT : 31LBJ0102P009

NOM DU CLIENT	NUMERO DU DOSSIER	PIECE OU LOCAL	
OPH77	31LBJ0102 17/01/2018	Débarras	
ELEMENT	DESCRIPTIF DU LABORATOIRE	DATE DE PRELEVEMENT	NOM DE L'OPERATEUR
Dalle de sol	Colle bitumineuse noire non séparable + ragréage gris en vrac non séparable	17/01/2018	JULIEN Mickaël
LOCALISATION		RESULTAT	
Sol		Fr2:Amiante détecté (Chrysotile)

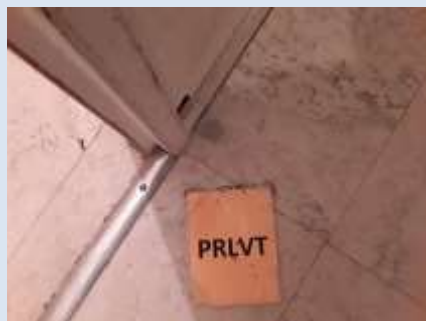
PRELEVEMENT : 31LBJ0102P009			
NOM DU CLIENT	NUMERO DU DOSSIER	PIECE OU LOCAL	
OPH77	31LBJ0102 17/01/2018	Débarras	
ELEMENT	DESCRIPTIF DU LABORATOIRE	DATE DE PRELEVEMENT	NOM DE L'OPERATEUR
Dalle de sol	Matériau compact beige hétérogène	17/01/2018	JULIEN Mickaël
LOCALISATION		RESULTAT	
Sol		Fr3:Amiante non détecté

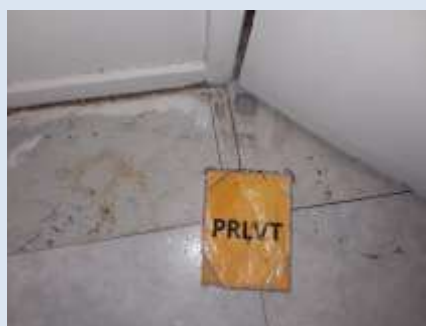
PRELEVEMENT : 31LBJ0102P010			
NOM DU CLIENT	NUMERO DU DOSSIER	PIECE OU LOCAL	
OPH77	31LBJ0102 17/01/2018	Chambre 1	
ELEMENT	DESCRIPTIF DU LABORATOIRE	DATE DE PRELEVEMENT	NOM DE L'OPERATEUR
Dalle de sol	Dalle dure cassante beige	17/01/2018	JULIEN Mickaël
LOCALISATION		RESULTAT	
Sol		Fr1:Amiante détecté (Chrysotile)

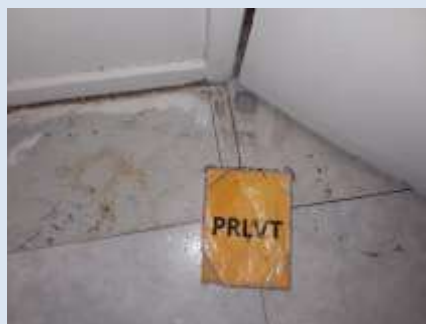
PRELEVEMENT : 31LBJ0102P010			
NOM DU CLIENT	NUMERO DU DOSSIER	PIECE OU LOCAL	
OPH77	31LBJ0102 17/01/2018	Chambre 1	
ELEMENT	DESCRIPTIF DU LABORATOIRE	DATE DE PRELEVEMENT	NOM DE L'OPERATEUR
Dalle de sol	Colle bitumineuse noire non séparable + ragréage gris en vrac non séparable + colle polymère jaune non séparable	17/01/2018	JULIEN Mickaël
LOCALISATION		RESULTAT	
Sol		Fr2:Amiante détecté (Chrysotile)

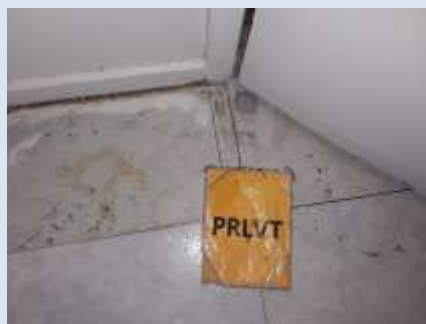
PRELEVEMENT : 31LBJ0102P010			
NOM DU CLIENT	NUMERO DU DOSSIER	PIECE OU LOCAL	
OPH77	31LBJ0102 17/01/2018	Chambre 1	
ELEMENT	DESCRIPTIF DU LABORATOIRE	DATE DE PRELEVEMENT	NOM DE L'OPERATEUR
Dalle de sol	Matériau compact gris hétérogène + revêtement cassant beige	17/01/2018	JULIEN Mickaël
LOCALISATION		RESULTAT	
Sol		Fr3:Amiante non détecté

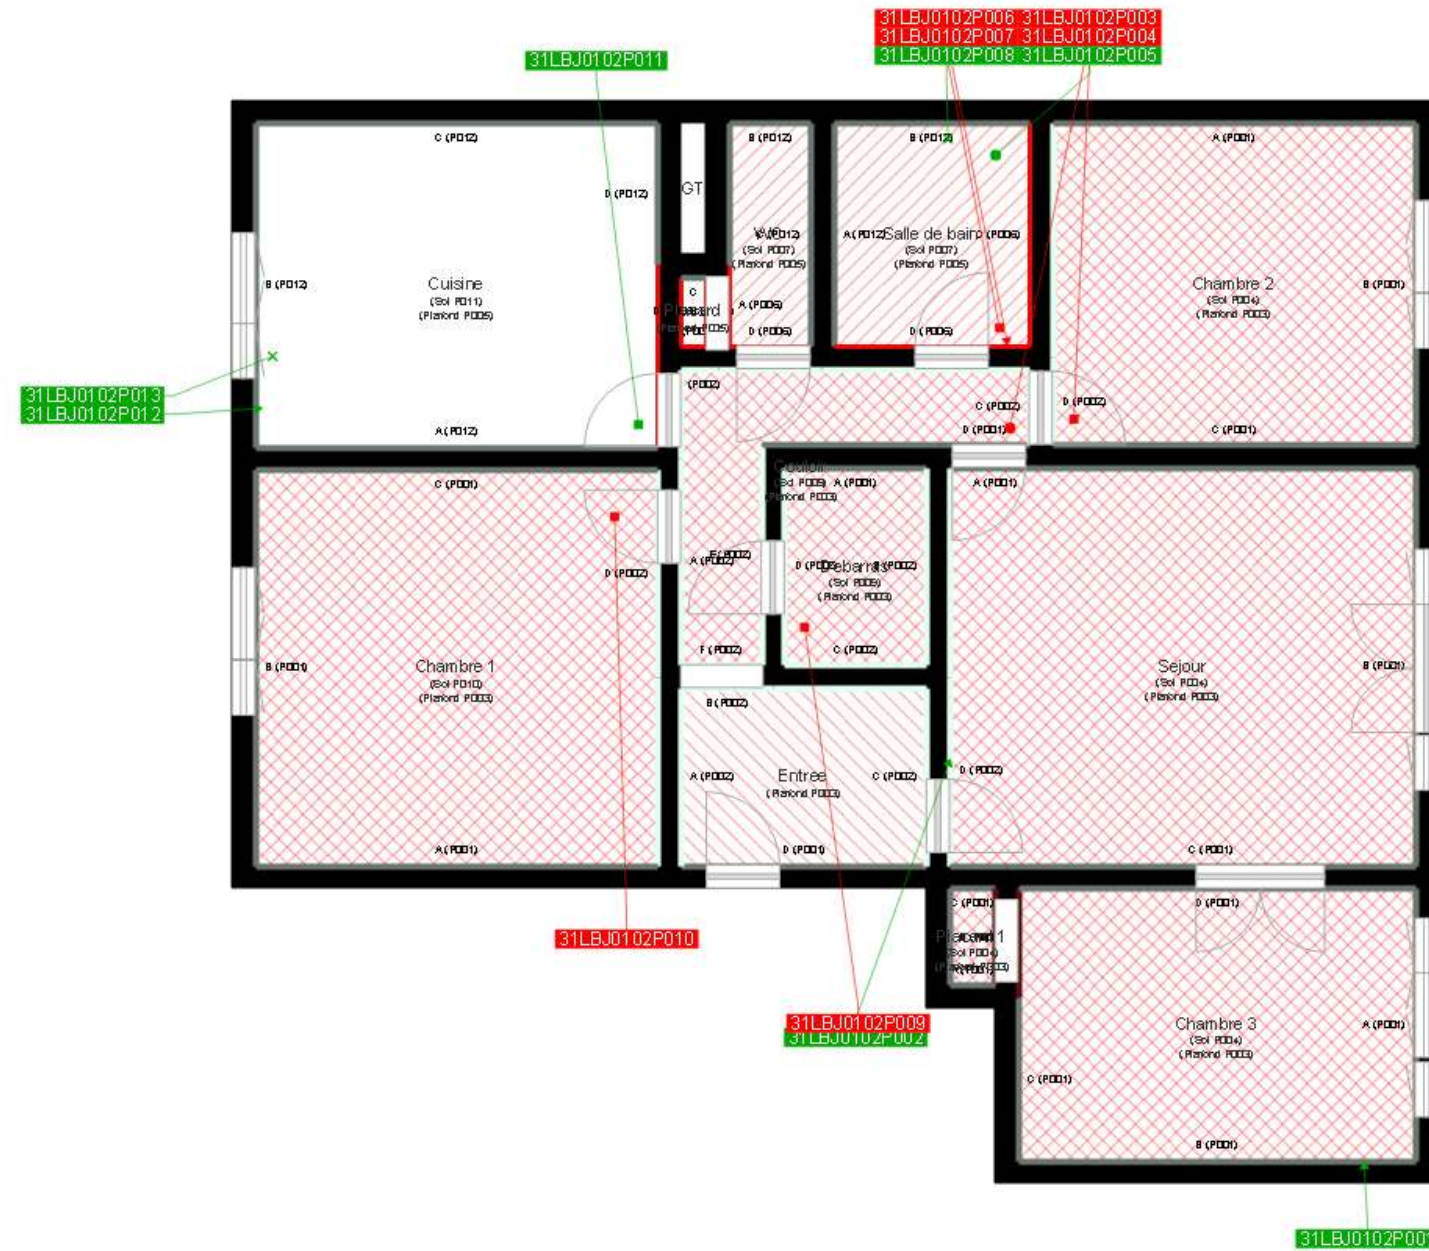
Prélèvements de sol amiantés
 	Prélèvements de sol non amiantés
 	Prélèvements de plafonds amiantés
 	Prélèvements de plafonds non amiantés
 	Prélèvements de murs amiantés
 	Prélèvements de murs non amiantés
 	Autres types de prélèvements amiantés
 	Autres types de prélèvements non amiantés
 	Sol amianté
 	Plafond amianté
 	Sol et Plafond amiantés
