Rapport de repérage des matériaux et produits contenant de l'amiante avant réalisation de travaux dans un immeuble bâti

2
7 SQUARE J. MERMOZ
ESCALIER BJ
77610 FONTENAY TRESIGNY

Date du rapport : 17/07/2020

31LBJ0202 17/07/2020 - 04:08

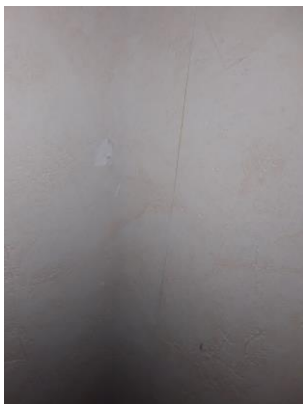
Identification : P002
Pièce et étage : Chambre 2 R+2
Localisation : Mur A
Parties d'ouvrages ou de composants : Cloisons sèches (assemblées, préfabriquées) (Enduit / Calicot)
Descriptif Laboratoire : Peinture non séparable + enduit plâtreux blanc en vrac avec couche cartonnée
Résultat (justification) : Amiante non détectée (RESULTAT ANALYSE)

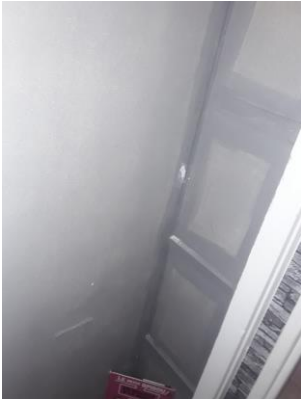
Identification : P005
Pièce et étage : WC R+2
Localisation : Mur A
Parties d'ouvrages ou de composants : Cloisons sèches (assemblées, préfabriquées) (Enduit / Calicot)
Descriptif Laboratoire : Peinture non séparable + enduit plâtreux blanc en vrac avec couche cartonnée
Résultat (justification) : Amiante détecté (RESULTAT ANALYSE)

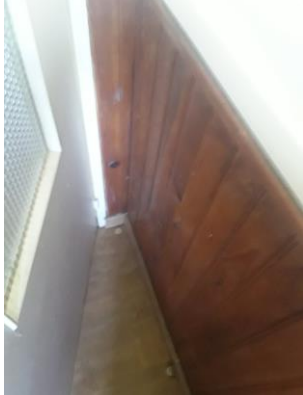
Identification : P009 (Fr1)
Pièce et étage : Cuisine R+2
Localisation : Sol
Parties d'ouvrages ou de composants : Revêtements de sols (Sous-couches (carton, feutre, -) des revêtements souples)
Descriptif Laboratoire : Revêtement souple marron + colle polymère jaune non séparable
Résultat (justification) : Amiante non détectée (RESULTAT ANALYSE)

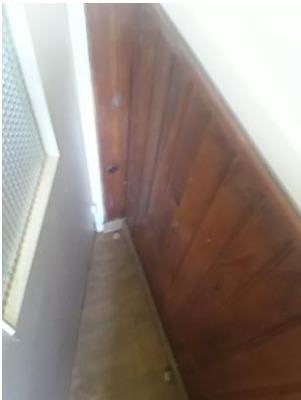
Identification : P009 (Fr2)
Pièce et étage : Cuisine R+2
Localisation : Sol
Parties d'ouvrages ou de composants : Revêtements de sols (Sous-couches (carton, feutre, -) des revêtements souples)
Descriptif Laboratoire : Carrelage
Résultat (justification) : Amiante non détectée (RESULTAT ANALYSE)
