Rapport de mission de repérage des matériaux et produits contenant de l'amiante avant réalisation de travaux

9 SQUARE J. MERMOZ

MODULE 31LBL0301
77610 FONTENAY TRESIGNY

RAPPORT N° :	31LBL0301	Laboratoire d'Analyses :	ITGA
Repérage réalisé le :	22/03/2019	Adresse laboratoire :	3 RUE ARMAND HERPIN LACROIX - CS 46537 35065 RENNES CEDEX
Accompagnateur :		Numéro d'accréditation :	1-5967
Par :	Ronald FRANCHINARD	Organisme d'assurance professionnelle :	AXA France
N° certificat :	CPDI 3541	Adresse assurance :	313 Terrasses de l'Arche 92727 NANTERRE CEDEX
Date d'obtention :	27/12/2017	N° de contrat d'assurance :	10158549604
Organisme certificateur	I.CERT PARC EDONIA - BAT G - RUE DE LA TERRE VICTORIA - 35760 SAINT GREGOIRE	Date de validité :	31/12/2019

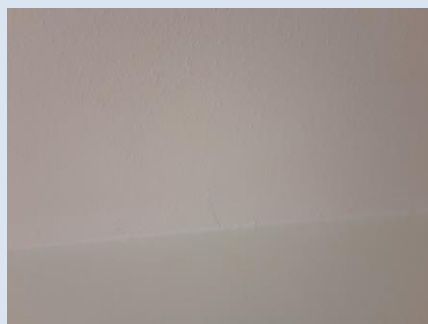
PRELEVEMENT : 31LBL0301P002			
NOM DU CLIENT	NUMERO DU DOSSIER	PIECE OU LOCAL	
OPH77	31LBL0301 22/03/2019	Séjour (RC)	
ELEMENT	DESCRIPTIF DU LABORATOIRE	DATE DE PRELEVEMENT	NOM DE L'OPERATEUR
Enduit béton	Enduit plâtreux blanc en vrac + peinture non séparable	22/03/2019	FRANCHINARD Ronald
LOCALISATION		RESULTAT	
Plafond		Amiante non détecté

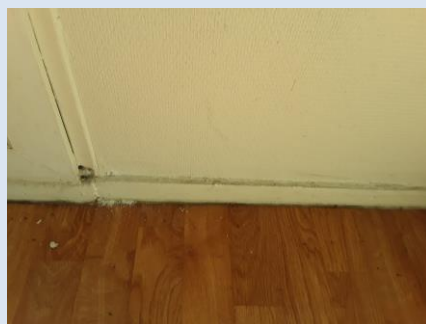
PRELEVEMENT : 31LBL0301P003			
NOM DU CLIENT	NUMERO DU DOSSIER		PIECE OU LOCAL
OPH77	31LBL0301 22/03/2019		Séjour (RC)
ELEMENT	DESCRIPTIF DU LABORATOIRE	DATE DE PRELEVEMENT	NOM DE L'OPERATEUR
Enduit béton	Enduit plâtreux blanc en vrac + peinture non séparable + toile fibreuse blanche en faible quantité non séparable	22/03/2019	FRANCHINARD Ronald
LOCALISATION		RESULTAT	
Mur B		Amiante non détecté

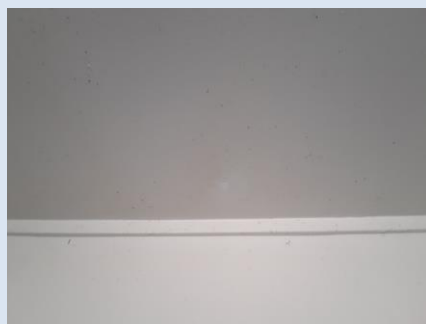
PRELEVEMENT : 31LBL0301P004			
NOM DU CLIENT	NUMERO DU DOSSIER		PIECE OU LOCAL
OPH77	31LBL0301 22/03/2019		Cuisine (RC)
ELEMENT	DESCRIPTIF DU LABORATOIRE	DATE DE PRELEVEMENT	NOM DE L'OPERATEUR
Enduit béton	Enduit plâtreux blanc en vrac + peintures multiples non séparable	22/03/2019	FRANCHINARD Ronald
LOCALISATION		RESULTAT	
Plafond		Amiante détecté (Chrysotile)

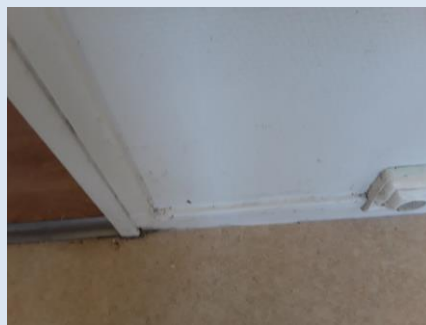
PRELEVEMENT : 31LBL0301P005			
NOM DU CLIENT	NUMERO DU DOSSIER		PIECE OU LOCAL
OPH77	31LBL0301 22/03/2019		Cuisine (RC)
ELEMENT	DESCRIPTIF DU LABORATOIRE	DATE DE PRELEVEMENT	NOM DE L'OPERATEUR
Enduit plaque de plâtre	Enduit plâtreux blanc en vrac + peintures multiples en faible quantité non séparable	22/03/2019	FRANCHINARD Ronald
LOCALISATION		RESULTAT	
Mur D		Amiante non détecté

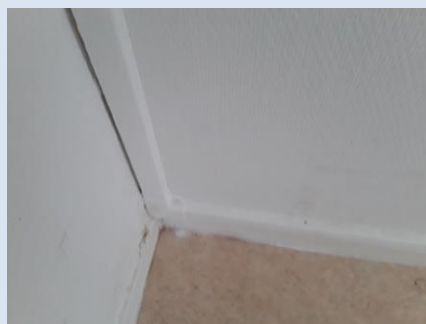
PRELEVEMENT : 31LBL0301P006			
NOM DU CLIENT	NUMERO DU DOSSIER		PIECE OU LOCAL
OPH77	31LBL0301 22/03/2019		Cuisine (RC)
ELEMENT	DESCRIPTIF DU LABORATOIRE	DATE DE PRELEVEMENT	NOM DE L'OPERATEUR
Enduit béton	Enduit plâtreux blanc en vrac + peintures multiples non séparable	22/03/2019	FRANCHINARD Ronald
LOCALISATION		RESULTAT	
Mur B		Amiante non détecté

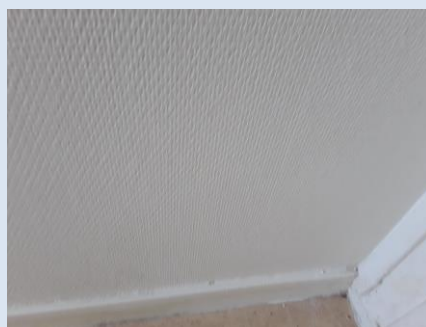
PRELEVEMENT : 31LBL0301P007			
NOM DU CLIENT	NUMERO DU DOSSIER	PIECE OU LOCAL	
OPH77	31LBL0301 22/03/2019	Cuisine (RC)	
ELEMENT	DESCRIPTIF DU LABORATOIRE	DATE DE PRELEVEMENT	NOM DE L'OPERATEUR
Enduit béton	Enduit plâtreux blanc en vrac + peinture non séparable + toile fibreuse blanche non séparable	22/03/2019	FRANCHINARD Ronald
LOCALISATION		RESULTAT	
Mur C		Amiante détecté (Chrysotile)

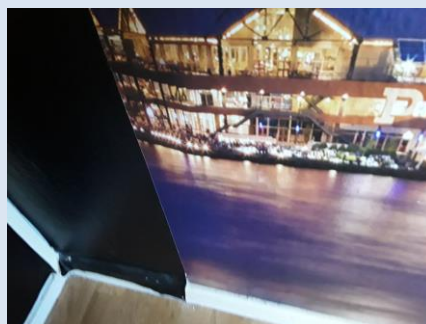
PRELEVEMENT : 31LBL0301P008			
NOM DU CLIENT	NUMERO DU DOSSIER	PIECE OU LOCAL	
OPH77	31LBL0301 22/03/2019	Chambre 1 (RC)	
ELEMENT	DESCRIPTIF DU LABORATOIRE	DATE DE PRELEVEMENT	NOM DE L'OPERATEUR
Enduit béton	Enduit plâtreux blanc en vrac + peinture non séparable + papier non séparable	22/03/2019	FRANCHINARD Ronald
LOCALISATION		RESULTAT	
Mur A		Amiante non détecté

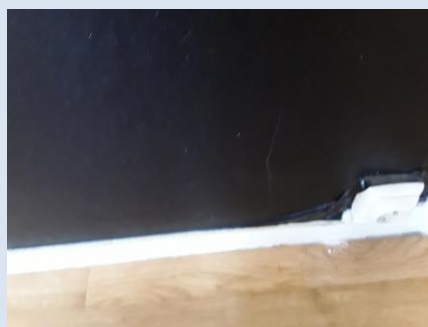
PRELEVEMENT : 31LBL0301P009			
NOM DU CLIENT	NUMERO DU DOSSIER		PIECE OU LOCAL
OPH77	31LBL0301 22/03/2019		Chambre 1 (RC)
ELEMENT	DESCRIPTIF DU LABORATOIRE	DATE DE PRELEVEMENT	NOM DE L'OPERATEUR
Enduit plaque de plâtre	Enduit plâtreux blanc en vrac + peinture non séparable + papier non séparable	22/03/2019	FRANCHINARD Ronald
LOCALISATION		RESULTAT	
Mur D		Amiante non détecté
