Rapport de mission de repérage des matériaux et produits contenant de l'amiante avant réalisation de travaux

9 SQUARE J. MERMOZ

MODULE 31LBL0301
77610 FONTENAY TRESIGNY

Rapport N° : 31LBL0301 22/03/2019

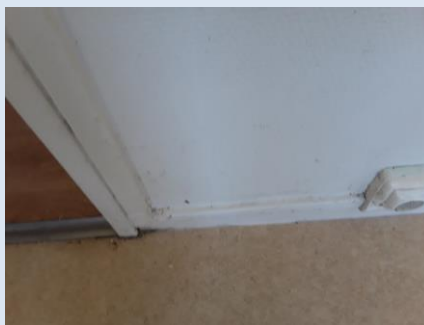
PRELEVEMENT : 31LBL0301P005			
NOM DU CLIENT	NUMERO DU DOSSIER		PIECE OU LOCAL
OPH77	31LBL0301 22/03/2019		Cuisine (RC)
ELEMENT	DESCRIPTIF DU LABORATOIRE	DATE DE PRELEVEMENT	NOM DE L'OPERATEUR
Enduit plaque de plâtre	Enduit plâtreux blanc en vrac + peintures multiples en faible quantité non séparable	22/03/2019	FRANCHINARD Ronald
LOCALISATION		RESULTAT	
Mur D		Amiante non détecté

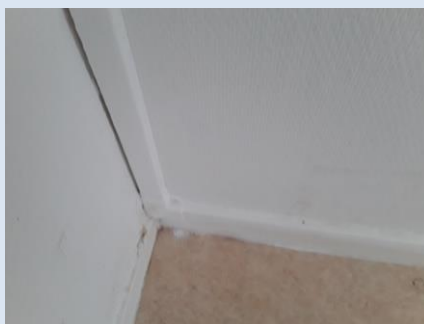
PRELEVEMENT : 31LBL0301P006			
NOM DU CLIENT	NUMERO DU DOSSIER		PIECE OU LOCAL
OPH77	31LBL0301 22/03/2019		Cuisine (RC)
ELEMENT	DESCRIPTIF DU LABORATOIRE	DATE DE PRELEVEMENT	NOM DE L'OPERATEUR
Enduit béton	Enduit plâtreux blanc en vrac + peintures multiples non séparable	22/03/2019	FRANCHINARD Ronald
LOCALISATION		RESULTAT	
Mur B		Amiante non détecté

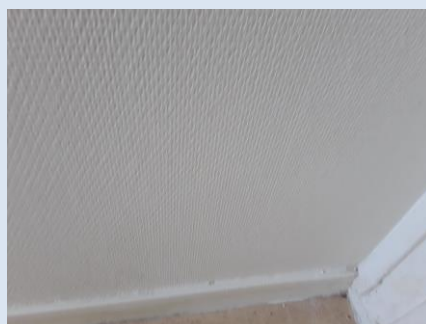
PRELEVEMENT : 31LBL0301P007

NOM DU CLIENT	NUMERO DU DOSSIER	PIECE OU LOCAL	
OPH77	31LBL0301 22/03/2019	Cuisine (RC)	
ELEMENT	DESCRIPTIF DU LABORATOIRE	DATE DE PRELEVEMENT	NOM DE L'OPERATEUR
Enduit béton	Enduit plâtreux blanc en vrac + peinture non séparable + toile fibreuse blanche non séparable	22/03/2019	FRANCHINARD Ronald
LOCALISATION		RESULTAT	
Mur C		Amiante détecté (Chrysotile)
