Rapport de repérage des matériaux et produits contenant de l'amiante avant réalisation de travaux dans un immeuble bâti

Bien concerné 1 14, Square J. Mermoz - Logement 1 - ESC BO 77610 FONTENAY TRESIGNY	Propriétaire HABITAT 77-OPH DE SEINE ET MARNE 10 AVENUE CHARLES PEGUY 77000 MELUN Donneur d'ordre HABITAT 77-OPH DE SEINE ET MARNE 10 AVENUE CHARLES PEGUY 77000 MELUN
CONCLUSION DU RAPPORT : Dans le cadre de la mission objet du présent rapport, il a été repéré des matériaux et produits contenant de l'amiante.

Date du rapport : 28/09/2020 Date de visite : 10/09/2020 Fait à : MAGNY LE HONGRE Référence du dossier : Diffus OPH77 Référence du rapport : 31LBO0201 28/09/2020 - 16:06 Nombre de prélèvements : 9	Auteur du rapport : Mohamed HANNOU Fonction : Opérateur de repérage Certificat de compétence : n° DTI/2006-013 Délivré par : SOCOTEC Certification France Contrat d'assurance : AXA France 313 Terrasses de l'Arche 92727 NANTERRE CEDEX	A handwritten signature in black ink, appearing to read "M. HANNOU".
--	--	--

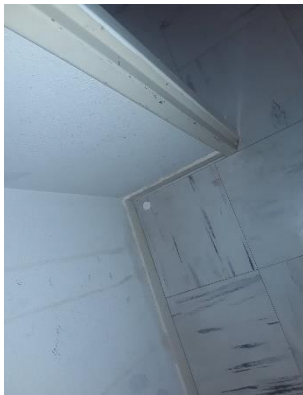
Identification : P009 (Fr1)

Pièce et étage : Débarras R+2

Localisation : Sol

Parties d'ouvrages ou de composants : Revêtements de sols (Dalles de sol)

Descriptif Laboratoire : Revêtement souple marron

Résultat (justification) : Amiante non détectée (RESULTAT ANALYSE)

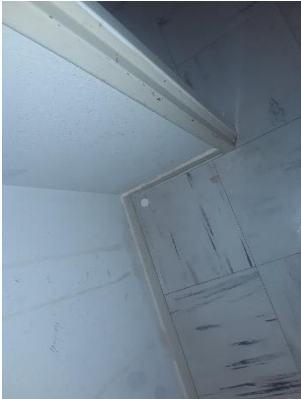
Identification : P009 (Fr2)
Pièce et étage : Débarras R+2
Localisation : Sol
Parties d'ouvrages ou de composants : Revêtements de sols (Dalles de sol)
Descriptif Laboratoire : Colle polymère blanche non séparable + dalle dure cassante bleue
Résultat (justification) : Amiante détecté (RESULTAT ANALYSE)

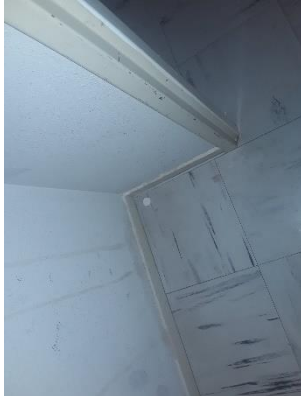
Identification : P009 (Fr3)
Pièce et étage : Débarras R+2
Localisation : Sol
Parties d'ouvrages ou de composants : Revêtements de sols (Dalles de sol)
Descriptif Laboratoire : Colle bitumineuse noire en faible quantité non séparable + matériau compact beige hétérogène + couche beige non séparable
Résultat (justification) : Amiante détecté (RESULTAT ANALYSE)
