## Rapport de mission de repérage des matériaux et produits contenant de l'amiante avant réalisation de travaux

16 SQUARE JEAN MERMOZ-APT1

77610 FONTENAY TRESIGNY

RAPPORT N° :	31LBQ0001	Laboratoire d'Analyses :	ITGA
Repérage réalisé le :	05/10/2017	Adresse laboratoire :	3 RUE ARMAND HERPIN LACROIX - CS 46537 35065 RENNES CEDEX
Accompagnateur :		Numéro d'accréditation :	1-5967
Par :	Gaetan BEDEL	Organisme d'assurance professionnelle :	ALLIANZ
N° certificat :	CPDI3869	Adresse assurance :	Direction Opérations Entreprises 5C Esplanade Charles de Gaulle 33081 BORDEAUX CEDEX
Date d'obtention :	22/04/2016	N° de contrat d'assurance :	55897385
Organisme certificateur	I.CERT PARC EDONIA - BAT G - RUE DE LA TERRE VICTORIA - 35760 SAINT GREGOIRE	Date de validité :	31/12/2017

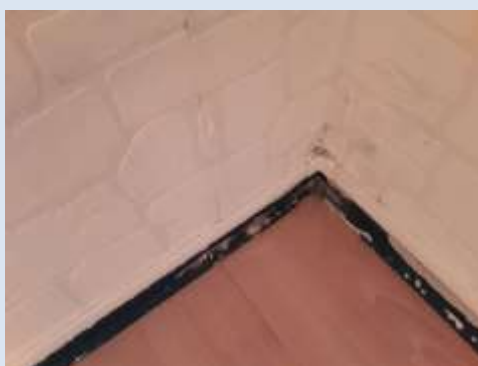
PRELEVEMENT : 31LBQ0001P002			
NOM DU CLIENT	NUMERO DU DOSSIER		PIECE OU LOCAL
OPH77	31LBQ0001 05/10/2017		Chambre 1
ELEMENT	DESCRIPTIF DU LABORATOIRE	DATE DE PRELEVEMENT	NOM DE L'OPERATEUR
Enduit / Peinture plaque de plâtre	Enduit plâtreux blanc en vrac + peinture non séparable + carton non séparable	05/10/2017	BEDEL Gaetan
LOCALISATION		RESULTAT	
Mur D		Amiante détecté (Chrysotile)

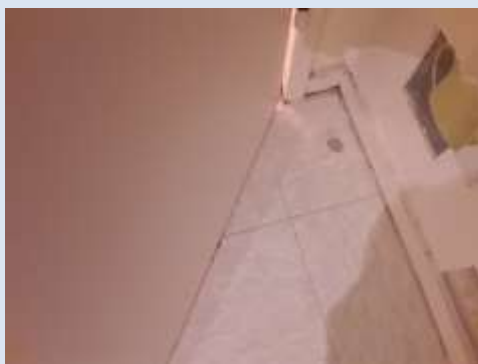
PRELEVEMENT : 31LBQ0001P004			
NOM DU CLIENT	NUMERO DU DOSSIER		PIECE OU LOCAL
OPH77	31LBQ0001 05/10/2017		Cuisine
ELEMENT	DESCRIPTIF DU LABORATOIRE	DATE DE PRELEVEMENT	NOM DE L'OPERATEUR
Dalle de sol	Colle bitumineuse noire	05/10/2017	BEDEL Gaetan
LOCALISATION		RESULTAT	
Sol		Fr1:Amiante détecté (Chrysotile)

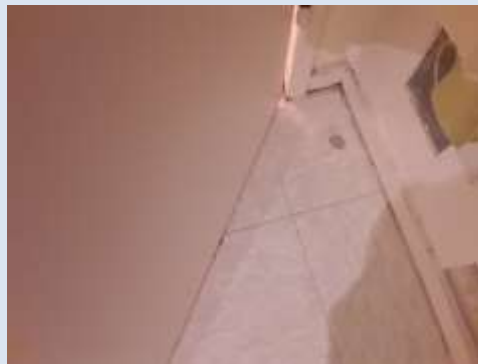
PRELEVEMENT : 31LBQ0001P004				
NOM DU CLIENT		NUMERO DU DOSSIER		PIECE OU LOCAL
OPH77		31LBQ0001 05/10/2017		Cuisine
ELEMENT	DESCRIPTIF DU LABORATOIRE	DATE DE PRELEVEMENT	NOM DE L'OPERATEUR	
Dalle de sol	Revêtement souple beige + colle polymère jaune non séparable + ragréage rose + matériau compact gris hétérogène non séparable	05/10/2017	BEDEL Gaetan	
LOCALISATION			RESULTAT	
Sol			Fr2:Amiante non détecté

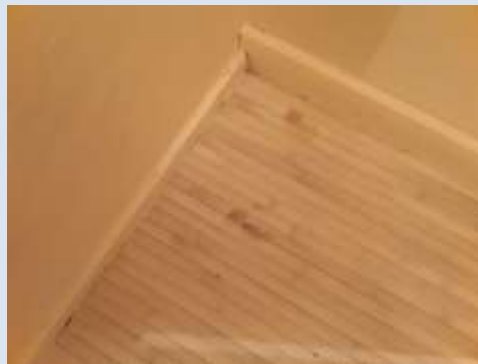
PRELEVEMENT : 31LBQ0001P005				
NOM DU CLIENT		NUMERO DU DOSSIER		PIECE OU LOCAL
OPH77		31LBQ0001 05/10/2017		Salle de bains
ELEMENT	DESCRIPTIF DU LABORATOIRE	DATE DE PRELEVEMENT	NOM DE L'OPERATEUR	
Revêtement souple	Revêtement souple beige avec couche fibreuse + revêtement souple vert + revêtement souple marron + colle polymère jaune non séparable + ragréage rose	05/10/2017	BEDEL Gaetan	
LOCALISATION			RESULTAT	
Sol			Amiante non détecté

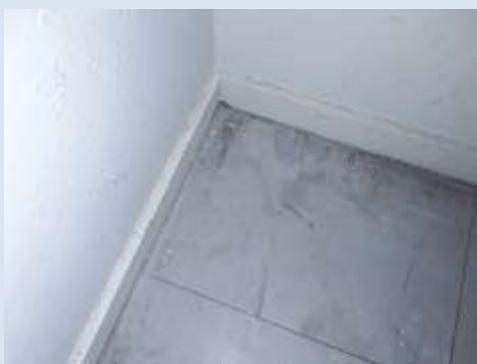
PRELEVEMENT : 31LBQ0001P006			
NOM DU CLIENT	NUMERO DU DOSSIER		PIECE OU LOCAL
OPH77	31LBQ0001 05/10/2017		Cellier
ELEMENT	DESCRIPTIF DU LABORATOIRE	DATE DE PRELEVEMENT	NOM DE L'OPERATEUR
Dalle de sol	Colle bitumineuse noire	05/10/2017	BEDEL Gaetan
LOCALISATION		RESULTAT	
Sol		Fr2:Amiante détecté (Chrysotile)

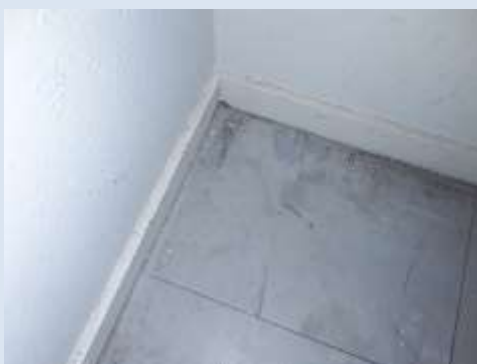
PRELEVEMENT : 31LBQ0001P006			
NOM DU CLIENT	NUMERO DU DOSSIER		PIECE OU LOCAL
OPH77	31LBQ0001 05/10/2017		Cellier
ELEMENT	DESCRIPTIF DU LABORATOIRE	DATE DE PRELEVEMENT	NOM DE L'OPERATEUR
Dalle de sol	Dalle dure cassante grise	05/10/2017	BEDEL Gaetan
LOCALISATION		RESULTAT	
Sol		Fr1:Amiante détecté (Chrysotile)

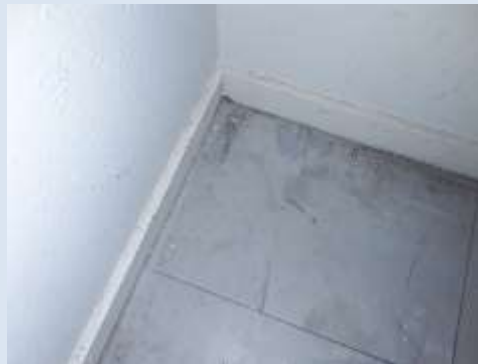
PRELEVEMENT : 31LBQ0001P006			
NOM DU CLIENT	NUMERO DU DOSSIER		PIECE OU LOCAL
OPH77	31LBQ0001 05/10/2017		Cellier
ELEMENT	DESCRIPTIF DU LABORATOIRE	DATE DE PRELEVEMENT	NOM DE L'OPERATEUR
Dalle de sol	Ragréage gris hétérogène	05/10/2017	BEDEL Gaetan
LOCALISATION		RESULTAT	
Sol		Fr3:Amiante non détecté	
EMPLACEMENT
