Rapport de mission de repérage des matériaux et produits contenant de l'amiante avant réalisation de travaux

Norme NF X 46-020 V .2017

17 Square J. Mermoz - Logement 1 - ESC BR - R+3

RAPPORT N° :	31LBR0301	Laboratoire d'Analyses :	ITGA
Repérage réalisé le :	19/12/2019	Adresse laboratoire :	3 RUE ARMAND HERPIN LACROIX - CS 46537 35065 RENNES CEDEX
Accompagnateur :		Numéro d'accréditation :	1-5967
Par :	Vincent GONZALES	Organisme d'assurance professionnelle :	AXA France
N° certificat :	C067-SE09-2017	Adresse assurance :	313 Terrasses de l'Arche 92727 NANTERRE CEDEX
Date d'obtention :	13/11/2017	N° de contrat d'assurance :	10158549604
Organisme certificateur	Qaulit'compétences 16 rue villars - 57100 THONVILLE	Date de validité :	31/12/2019

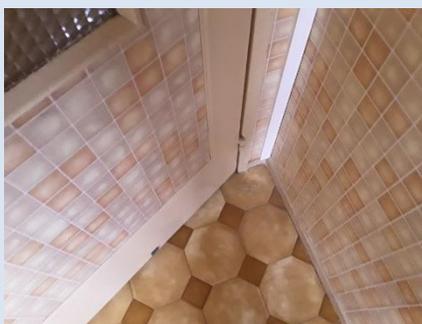
PRELEVEMENT : 31LBR0301P001			
NOM DU CLIENT	NUMERO DU DOSSIER	PIECE OU LOCAL	
HABITAT 77-OPH DE SEINE ET MARNE	31LBR0301 19/12/2019	Cuisine (R+3)	
ELEMENT	DESCRIPTIF DU LABORATOIRE	DATE DE PRELEVEMENT	NOM DE L'OPERATEUR
Revêtement de sols	Revêtement souple beige	19/12/2019	GONZALES Vincent
LOCALISATION		RESULTAT	
Sol		Fr1:Amiante non détecté

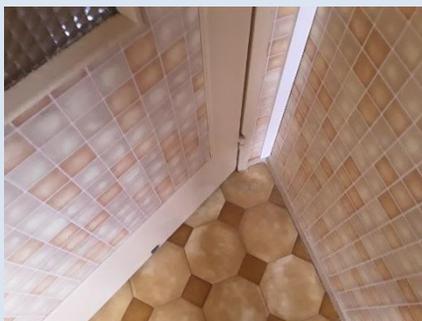
PRELEVEMENT : 31LBR0301P001			
NOM DU CLIENT	NUMERO DU DOSSIER	PIECE OU LOCAL	
HABITAT 77-OPH DE SEINE ET MARNE	31LBR0301 19/12/2019	Cuisine (R+3)	
ELEMENT	DESCRIPTIF DU LABORATOIRE	DATE DE PRELEVEMENT	NOM DE L'OPERATEUR
Revêtement de sols	Colle polymère jaune en faible quantité non séparable + dalle dure cassante grise	19/12/2019	GONZALES Vincent
LOCALISATION		RESULTAT	
Sol		Fr2:Amiante détecté (Chrysotile)

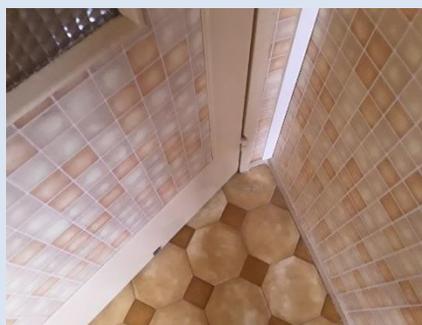
PRELEVEMENT : 31LBR0301P001			
NOM DU CLIENT	NUMERO DU DOSSIER	PIECE OU LOCAL	
HABITAT 77-OPH DE SEINE ET MARNE	31LBR0301 19/12/2019	Cuisine (R+3)	
ELEMENT	DESCRIPTIF DU LABORATOIRE	DATE DE PRELEVEMENT	NOM DE L'OPERATEUR
Revêtement de sols	Colle bitumineuse noire + peinture non séparable + matériau gris en faible quantité non séparable	19/12/2019	GONZALES Vincent
LOCALISATION		RESULTAT	
Sol		Fr3:Amiante détecté (Chrysotile)

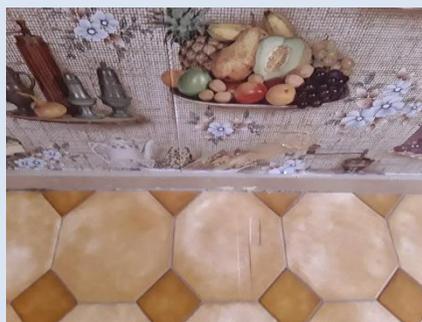
PRELEVEMENT : 31LBR0301P002			
NOM DU CLIENT	NUMERO DU DOSSIER	PIECE OU LOCAL	
HABITAT 77-OPH DE SEINE ET MARNE	31LBR0301 19/12/2019	Cuisine (R+3)	
ELEMENT	DESCRIPTIF DU LABORATOIRE	DATE DE PRELEVEMENT	NOM DE L'OPERATEUR
Papier peint	Papier peint non séparable + peinture non séparable + matériau plâtreux blanc en vrac	19/12/2019	GONZALES Vincent
LOCALISATION		RESULTAT	
Mur A		Amiante non détecté

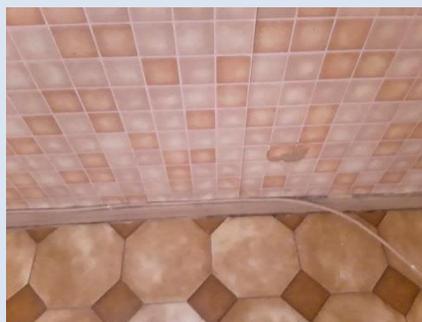
PRELEVEMENT : 31LBR0301P003			
NOM DU CLIENT	NUMERO DU DOSSIER	PIECE OU LOCAL	
HABITAT 77-OPH DE SEINE ET MARNE	31LBR0301 19/12/2019	Cuisine (R+3)	
ELEMENT	DESCRIPTIF DU LABORATOIRE	DATE DE PRELEVEMENT	NOM DE L'OPERATEUR
Papier peint	Papier peint non séparable + peinture non séparable + enduit plâtreux blanc en vrac	19/12/2019	GONZALES Vincent
LOCALISATION		RESULTAT	
Mur B		Amiante non détecté

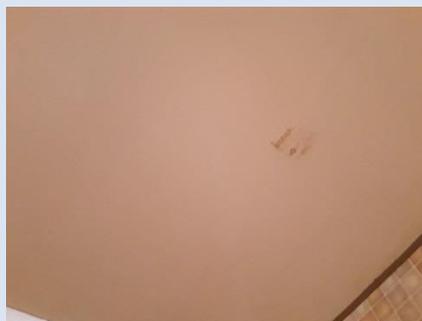
PRELEVEMENT : 31LBR0301P004			
NOM DU CLIENT	NUMERO DU DOSSIER	PIECE OU LOCAL	
HABITAT 77-OPH DE SEINE ET MARNE	31LBR0301 19/12/2019	Cuisine (R+3)	
ELEMENT	DESCRIPTIF DU LABORATOIRE	DATE DE PRELEVEMENT	NOM DE L'OPERATEUR
Peinture	Peintures multiples non séparable + matériau plâtreux blanc en vrac	19/12/2019	GONZALES Vincent
LOCALISATION		RESULTAT	
Plafond		Amiante non détecté

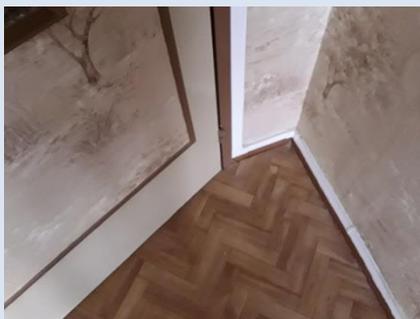
PRELEVEMENT : 31LBR0301P005			
NOM DU CLIENT	NUMERO DU DOSSIER	PIECE OU LOCAL	
HABITAT 77-OPH DE SEINE ET MARNE	31LBR0301 19/12/2019	Séjour / Salon (R+3)	
ELEMENT	DESCRIPTIF DU LABORATOIRE	DATE DE PRELEVEMENT	NOM DE L'OPERATEUR
Revêtement de sols	Revêtement souple marron	19/12/2019	GONZALES Vincent
LOCALISATION		RESULTAT	
Sol		Fr1:Amiante non détecté

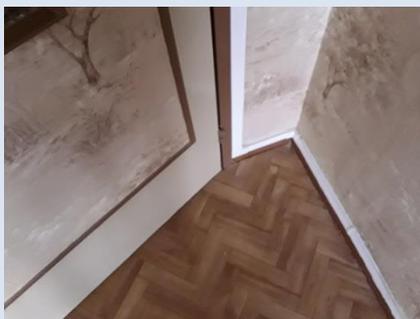
PRELEVEMENT : 31LBR0301P005			
NOM DU CLIENT	NUMERO DU DOSSIER	PIECE OU LOCAL	
HABITAT 77-OPH DE SEINE ET MARNE	31LBR0301 19/12/2019	Séjour / Salon (R+3)	
ELEMENT	DESCRIPTIF DU LABORATOIRE	DATE DE PRELEVEMENT	NOM DE L'OPERATEUR
Revêtement de sols	Colle polymère jaune en faible quantité non séparable + colle bitumineuse noire + ragréage gris non séparable	19/12/2019	GONZALES Vincent
LOCALISATION		RESULTAT	
Sol		Fr2:Amiante détecté (Chrysotile)

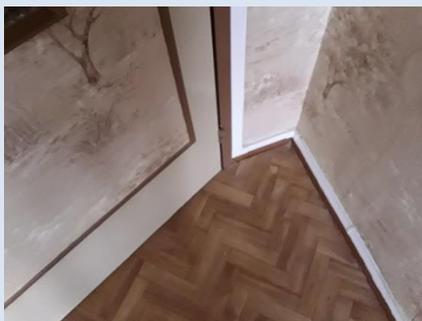
PRELEVEMENT : 31LBR0301P005			
NOM DU CLIENT	NUMERO DU DOSSIER	PIECE OU LOCAL	
HABITAT 77-OPH DE SEINE ET MARNE	31LBR0301 19/12/2019	Séjour / Salon (R+3)	
ELEMENT	DESCRIPTIF DU LABORATOIRE	DATE DE PRELEVEMENT	NOM DE L'OPERATEUR
Revêtement de sols	Dalle dure cassante grise	19/12/2019	GONZALES Vincent
LOCALISATION		RESULTAT	
Sol		Fr3:Amiante détecté (Chrysotile)

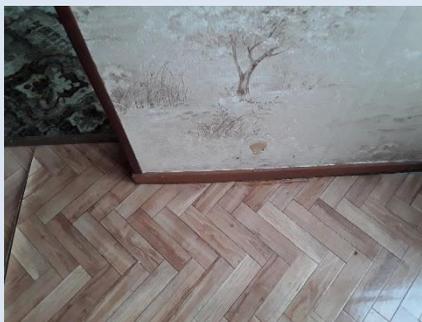
PRELEVEMENT : 31LBR0301P006			
NOM DU CLIENT	NUMERO DU DOSSIER	PIECE OU LOCAL	
HABITAT 77-OPH DE SEINE ET MARNE	31LBR0301 19/12/2019	Séjour / Salon (R+3)	
ELEMENT	DESCRIPTIF DU LABORATOIRE	DATE DE PRELEVEMENT	NOM DE L'OPERATEUR
Papier peint	Papier peint non séparable + matériau plâtreux blanc en vrac	19/12/2019	GONZALES Vincent
LOCALISATION		RESULTAT	
Mur A		Amiante non détecté

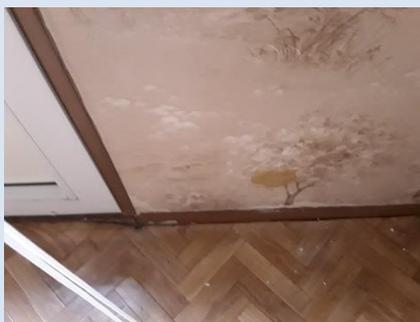
PRELEVEMENT : 31LBR0301P007			
NOM DU CLIENT	NUMERO DU DOSSIER	PIECE OU LOCAL	
HABITAT 77-OPH DE SEINE ET MARNE	31LBR0301 19/12/2019	Séjour / Salon (R+3)	
ELEMENT	DESCRIPTIF DU LABORATOIRE	DATE DE PRELEVEMENT	NOM DE L'OPERATEUR
Papier peint	Papier peint non séparable + matériau plâtreux blanc en vrac	19/12/2019	GONZALES Vincent
LOCALISATION		RESULTAT	
Mur B		Amiante non détecté

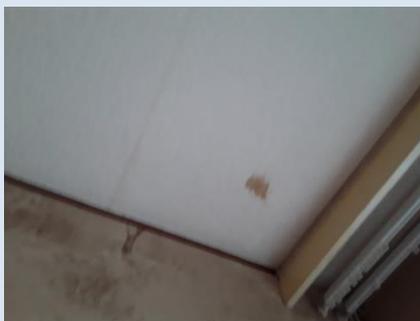
PRELEVEMENT : 31LBR0301P008			
NOM DU CLIENT	NUMERO DU DOSSIER	PIECE OU LOCAL	
HABITAT 77-OPH DE SEINE ET MARNE	31LBR0301 19/12/2019	Séjour / Salon (R+3)	
ELEMENT	DESCRIPTIF DU LABORATOIRE	DATE DE PRELEVEMENT	NOM DE L'OPERATEUR
Peinture	Peinture non séparable + papier non séparable + matériau plâtreux blanc en vrac	19/12/2019	GONZALES Vincent
LOCALISATION		RESULTAT	
Plafond		Amiante non détecté

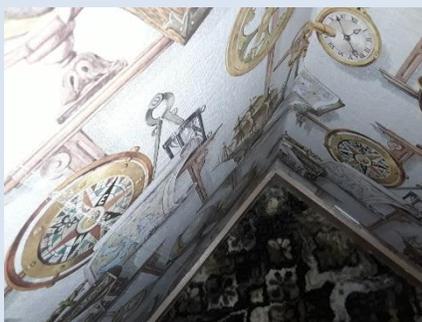
PRELEVEMENT : 31LBR0301P009			
NOM DU CLIENT	NUMERO DU DOSSIER	PIECE OU LOCAL	
HABITAT 77-OPH DE SEINE ET MARNE	31LBR0301 19/12/2019	Chambre 1 (R+3)	
ELEMENT	DESCRIPTIF DU LABORATOIRE	DATE DE PRELEVEMENT	NOM DE L'OPERATEUR
Moquette	Colle polymère jaune en faible quantité non séparable + dalle dure cassante grise	19/12/2019	GONZALES Vincent
LOCALISATION		RESULTAT	
Sol		Fr1:Amiante détecté (Chrysotile)

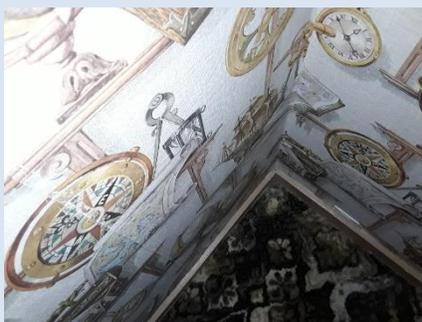
PRELEVEMENT : 31LBR0301P009			
NOM DU CLIENT	NUMERO DU DOSSIER	PIECE OU LOCAL	
HABITAT 77-OPH DE SEINE ET MARNE	31LBR0301 19/12/2019	Chambre 1 (R+3)	
ELEMENT	DESCRIPTIF DU LABORATOIRE	DATE DE PRELEVEMENT	NOM DE L'OPERATEUR
Moquette	Moquette verte avec couche en mousse + colle polymère jaune non séparable + ragréage gris en vrac non séparable + colle bitumineuse noire	19/12/2019	GONZALES Vincent
LOCALISATION		RESULTAT	
Sol		Fr2:Amiante détecté (Chrysotile)
