Rapport de mission de repérage des matériaux et produits contenant de l'amiante avant réalisation de travaux

22 SQUARE PAUL ELUARD

77610 FONTENAY TRESIGNY

RAPPORT N° :	31LCA0002	Laboratoire d'Analyses :	ITGA
Repérage réalisé le :	06/05/2019	Adresse laboratoire :	3 RUE ARMAND HERPIN LACROIX - CS 46537 35065 RENNES CEDEX
Accompagnateur :		Numéro d'accréditation :	1-5967
Par :	Serge TAVARES	Organisme d'assurance professionnelle :	AXA France
N° certificat :	DTI3472	Adresse assurance :	313 Terrasses de l'Arche 92727 NANTERRE CEDEX
Date d'obtention :	20/08/2018	N° de contrat d'assurance :	10158549604
Organisme certificateur		Date de validité :	31/12/2019

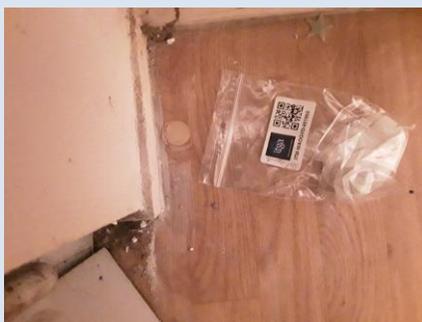
PRELEVEMENT : 31LCA0002P001			
NOM DU CLIENT	NUMERO DU DOSSIER	PIECE OU LOCAL	
OPH77	31LCA0002 06/05/2019	Salle de bains et WC (RC)	
ELEMENT	DESCRIPTIF DU LABORATOIRE	DATE DE PRELEVEMENT	NOM DE L'OPERATEUR
Revêtement souple	Revêtement souple vert	06/05/2019	TAVARES Serge
LOCALISATION		RESULTAT	
Sol		Fr1:Amiante non détecté

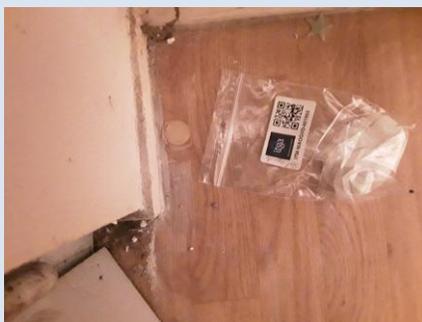
PRELEVEMENT : 31LCA0002P001			
NOM DU CLIENT	NUMERO DU DOSSIER	PIECE OU LOCAL	
OPH77	31LCA0002 06/05/2019	Salle de bains et WC (RC)	
ELEMENT	DESCRIPTIF DU LABORATOIRE	DATE DE PRELEVEMENT	NOM DE L'OPERATEUR
Revêtement souple	Colle polymère jaune non séparable + matériau rose non séparable	06/05/2019	TAVARES Serge
LOCALISATION		RESULTAT	
Sol		Fr2:Amiante non détecté

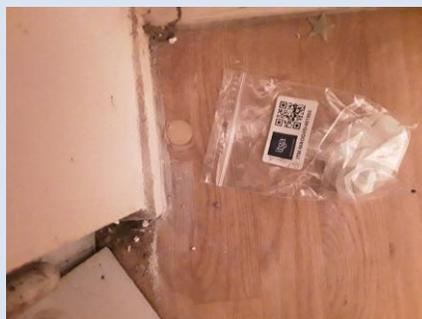
PRELEVEMENT : 31LCA0002P001

NOM DU CLIENT	NUMERO DU DOSSIER	PIECE OU LOCAL	
OPH77	31LCA0002 06/05/2019	Salle de bains et WC (RC)	
ELEMENT	DESCRIPTIF DU LABORATOIRE	DATE DE PRELEVEMENT	NOM DE L'OPERATEUR
Revêtement souple	Ragréage rose	06/05/2019	TAVARES Serge
LOCALISATION		RESULTAT	
Sol		Fr3:Amiante non détecté

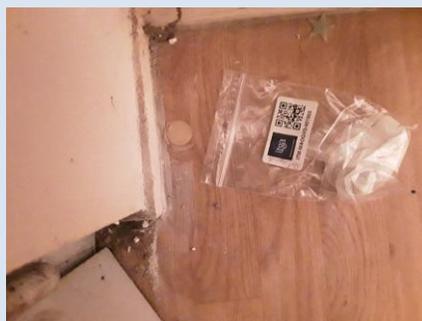
PRELEVEMENT : 31LCA0002P001

PIECE	ETAGE	ELEMENTS	DESCRIPTIF LABORATOIRE	Echantillon	REPERAGE	ETAT	RESULTAT
Salle de bains et WC	Rez de chaussée	Revêtement souple	Peinture non séparable + dalle dure cassante beige	31LCA0002P001	Sol	DEGRADATION PARTIELLE	Fr4:Amiante détecté (Chrysotile)
Cuisine	Rez de chaussée	Revêtement souple	Peinture non séparable + dalle dure cassante blanche	31LCA0002P010	Sol	DEGRADATION PARTIELLE	Fr3:Amiante détecté (Chrysotile)

NOM DU CLIENT	NUMERO DU DOSSIER	PIECE OU LOCAL	
OPH77	31LCA0002 06/05/2019	Salle de bains et WC (RC)	
ELEMENT	DESCRIPTIF DU LABORATOIRE	DATE DE PRELEVEMENT	NOM DE L'OPERATEUR
Revêtement souple	Peinture non séparable + dalle dure cassante beige	06/05/2019	TAVARES Serge
LOCALISATION		RESULTAT	
Sol		Fr4:Amiante détecté (Chrysotile)

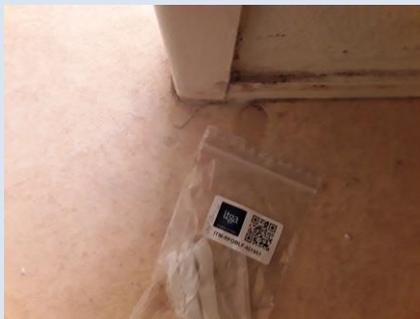
PRELEVEMENT : 31LCA0002P002			
NOM DU CLIENT	NUMERO DU DOSSIER	PIECE OU LOCAL	
OPH77	31LCA0002 06/05/2019	Entrée (RC)	
ELEMENT	DESCRIPTIF DU LABORATOIRE	DATE DE PRELEVEMENT	NOM DE L'OPERATEUR
Revêtement souple	Revêtement souple marron	06/05/2019	TAVARES Serge
LOCALISATION		RESULTAT	
Sol		Fr1:Amiante non détecté

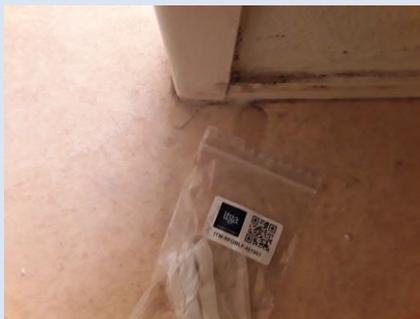
PRELEVEMENT : 31LCA0002P002			
NOM DU CLIENT	NUMERO DU DOSSIER	PIECE OU LOCAL	
OPH77	31LCA0002 06/05/2019	Entrée (RC)	
ELEMENT	DESCRIPTIF DU LABORATOIRE	DATE DE PRELEVEMENT	NOM DE L'OPERATEUR
Revêtement souple	Colle polymère jaune non séparable + ragréage gris	06/05/2019	TAVARES Serge
LOCALISATION		RESULTAT	
Sol		Fr2:Amiante non détecté

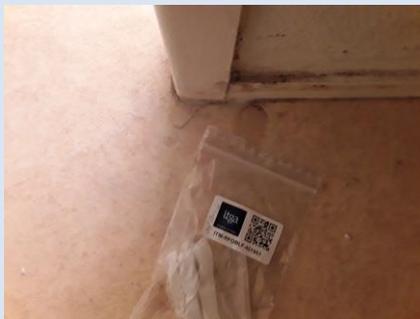
PRELEVEMENT : 31LCA0002P002			
NOM DU CLIENT	NUMERO DU DOSSIER	PIECE OU LOCAL	
OPH77	31LCA0002 06/05/2019	Entrée (RC)	
ELEMENT	DESCRIPTIF DU LABORATOIRE	DATE DE PRELEVEMENT	NOM DE L'OPERATEUR
Revêtement souple	Matériau compact beige hétérogène	06/05/2019	TAVARES Serge
LOCALISATION		RESULTAT	
Sol		Fr3:Amiante non détecté

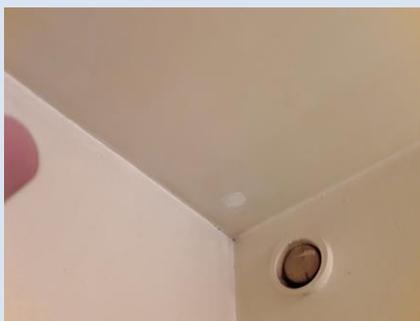
PRELEVEMENT : 31LCA0002P003			
NOM DU CLIENT	NUMERO DU DOSSIER	PIECE OU LOCAL	
OPH77	31LCA0002 06/05/2019	Salle de bains et WC (RC)	
ELEMENT	DESCRIPTIF DU LABORATOIRE	DATE DE PRELEVEMENT	NOM DE L'OPERATEUR
Enduit / Peinture béton	Enduit beige + peinture non séparable	06/05/2019	TAVARES Serge
LOCALISATION		RESULTAT	
Plafond		Amiante non détecté

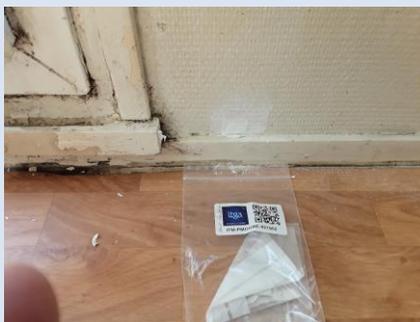
PRELEVEMENT : 31LCA0002P004			
NOM DU CLIENT	NUMERO DU DOSSIER	PIECE OU LOCAL	
OPH77	31LCA0002 06/05/2019	Séjour (RC)	
ELEMENT	DESCRIPTIF DU LABORATOIRE	DATE DE PRELEVEMENT	NOM DE L'OPERATEUR
Fibre de verre	Enduit plâtreux blanc + peinture non séparable + carton non séparable	06/05/2019	TAVARES Serge
LOCALISATION		RESULTAT	
Mur D		Amiante non détecté

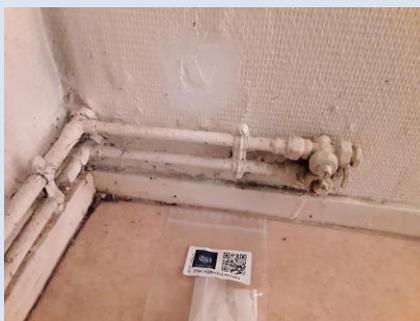
PRELEVEMENT : 31LCA0002P005			
NOM DU CLIENT	NUMERO DU DOSSIER	PIECE OU LOCAL	
OPH77	31LCA0002 06/05/2019	Séjour (RC)	
ELEMENT	DESCRIPTIF DU LABORATOIRE	DATE DE PRELEVEMENT	NOM DE L'OPERATEUR
Fibre de verre	Enduit plâtreux blanc + peinture non séparable + carton non séparable	06/05/2019	TAVARES Serge
LOCALISATION		RESULTAT	
Mur A		Amiante non détecté

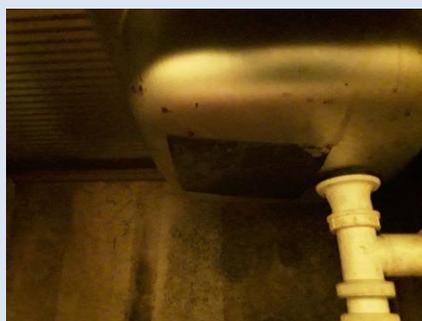
PRELEVEMENT : 31LCA0002P006			
NOM DU CLIENT	NUMERO DU DOSSIER	PIECE OU LOCAL	
OPH77	31LCA0002 06/05/2019	Cuisine (RC)	
ELEMENT	DESCRIPTIF DU LABORATOIRE	DATE DE PRELEVEMENT	NOM DE L'OPERATEUR
Revêtement bitumineux	Matériau bitumineux noir	06/05/2019	TAVARES Serge
LOCALISATION		RESULTAT	
Sous évier		Amiante non détecté

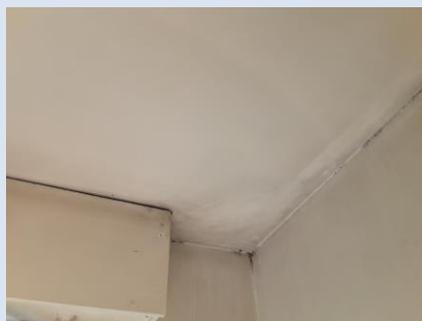
PRELEVEMENT : 31LCA0002P007			
NOM DU CLIENT	NUMERO DU DOSSIER	PIECE OU LOCAL	
OPH77	31LCA0002 06/05/2019	Séjour (RC)	
ELEMENT	DESCRIPTIF DU LABORATOIRE	DATE DE PRELEVEMENT	NOM DE L'OPERATEUR
Enduit / Peinture béton	Enduit plâtreux blanc + peinture non séparable	06/05/2019	TAVARES Serge
LOCALISATION		RESULTAT	
Plafond		Amiante non détecté

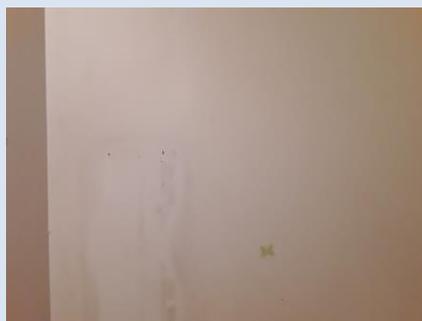
PRELEVEMENT : 31LCA0002P008			
NOM DU CLIENT	NUMERO DU DOSSIER	PIECE OU LOCAL	
OPH77	31LCA0002 06/05/2019	Cuisine (RC)	
ELEMENT	DESCRIPTIF DU LABORATOIRE	DATE DE PRELEVEMENT	NOM DE L'OPERATEUR
Fibre de verre	Enduit plâtreux blanc + peintures multiples non séparable + toile fibreuse blanche non séparable + carton non séparable	06/05/2019	TAVARES Serge
LOCALISATION		RESULTAT	
Mur A		Amiante non détecté

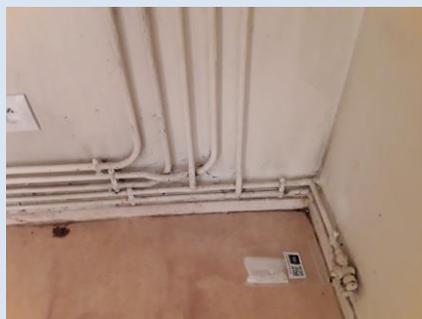
PRELEVEMENT : 31LCA0002P009			
NOM DU CLIENT	NUMERO DU DOSSIER	PIECE OU LOCAL	
OPH77	31LCA0002 06/05/2019	Cuisine (RC)	
ELEMENT	DESCRIPTIF DU LABORATOIRE	DATE DE PRELEVEMENT	NOM DE L'OPERATEUR
Fibre de verre	Enduit plâtreux blanc + peintures multiples non séparable + carton non séparable + toile fibreuse blanche non séparable	06/05/2019	TAVARES Serge
LOCALISATION		RESULTAT	
Mur C		Amiante non détecté

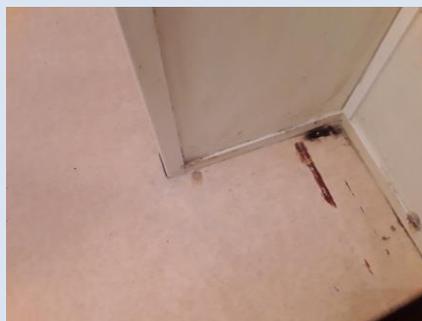
PRELEVEMENT : 31LCA0002P010			
NOM DU CLIENT	NUMERO DU DOSSIER	PIECE OU LOCAL	
OPH77	31LCA0002 06/05/2019	Cuisine (RC)	
ELEMENT	DESCRIPTIF DU LABORATOIRE	DATE DE PRELEVEMENT	NOM DE L'OPERATEUR
Revêtement souple	Revêtement souple beige	06/05/2019	TAVARES Serge
LOCALISATION		RESULTAT	
Sol		Fr1:Amiante non détecté

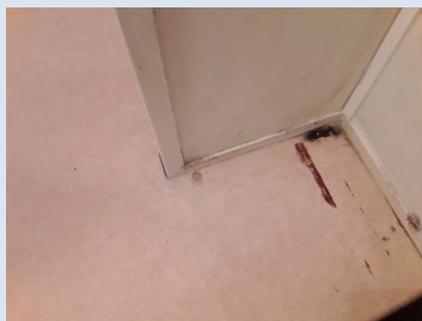
PRELEVEMENT : 31LCA0002P010			
NOM DU CLIENT	NUMERO DU DOSSIER	PIECE OU LOCAL	
OPH77	31LCA0002 06/05/2019	Cuisine (RC)	
ELEMENT	DESCRIPTIF DU LABORATOIRE	DATE DE PRELEVEMENT	NOM DE L'OPERATEUR
Revêtement souple	Colle polymère jaune non séparable + ragréage rose	06/05/2019	TAVARES Serge
LOCALISATION		RESULTAT	
Sol		Fr2:Amiante non détecté

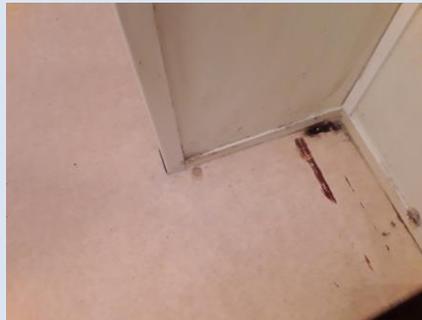
PRELEVEMENT : 31LCA0002P010			
NOM DU CLIENT	NUMERO DU DOSSIER	PIECE OU LOCAL	
OPH77	31LCA0002 06/05/2019	Cuisine (RC)	
ELEMENT	DESCRIPTIF DU LABORATOIRE	DATE DE PRELEVEMENT	NOM DE L'OPERATEUR
Revêtement souple	Peinture non séparable + dalle dure cassante blanche	06/05/2019	TAVARES Serge
LOCALISATION		RESULTAT	
Sol		Fr3:Amiante détecté (Chrysotile)
