## Rapport de mission de repérage des matériaux et produits contenant de l'amiante avant réalisation de travaux

26 SQUARE PAUL ELUARD - LGT 0201

77610 FONTENAY TRESIGNY

RAPPORT N° :	31LCD0201	Laboratoire d'Analyses :	ITGA
Repérage réalisé le :	19/10/2017	Adresse laboratoire :	3 RUE ARMAND HERPIN LACROIX - CS 46537 35065 RENNES CEDEX
Accompagnateur :		Numéro d'accréditation :	1-5967
Par :	Mickaël JULIEN	Organisme d'assurance professionnelle :	ALLIANZ
N° certificat :	CPDI 4129	Adresse assurance :	Direction Opérations Entreprises 5C Esplanade Charles de Gaulle 33081 BORDEAUX CEDEX
Date d'obtention :	01/01/2017	N° de contrat d'assurance :	55897385
Organisme certificateur	I.CERT Parc Edonia - Bâtiment G - Rue de la Terre Victoria - 35760 SAINT-GREGOIRE	Date de validité :	31/12/2017

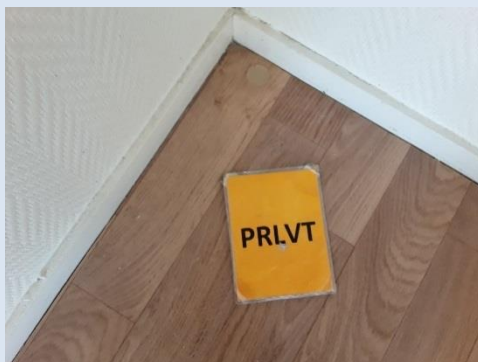
PRELEVEMENT : 31LCD0201P001			
NOM DU CLIENT	NUMERO DU DOSSIER		PIECE OU LOCAL
OPH77	31LCD0201 19/10/2017		Séjour
ELEMENT	DESCRIPTIF DU LABORATOIRE	DATE DE PRELEVEMENT	NOM DE L'OPERATEUR
Revêtement souple	Revêtement souple marron + revêtement souple beige + colle polymère jaune non séparable + peinture non séparable + ragréage gris non séparable + matériau gris hétérogène	19/10/2017	JULIEN Mickaël
LOCALISATION		RESULTAT	
Sol		Amiante non détecté

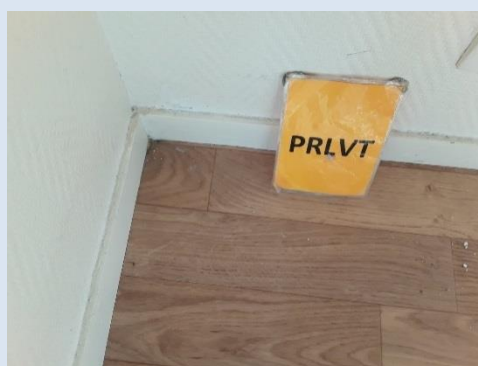
PRELEVEMENT : 31LCD0201P002			
NOM DU CLIENT	NUMERO DU DOSSIER		PIECE OU LOCAL
OPH77	31LCD0201 19/10/2017		Séjour
ELEMENT	DESCRIPTIF DU LABORATOIRE	DATE DE PRELEVEMENT	NOM DE L'OPERATEUR
Enduit plaque de plâtre	Enduit plâtreux blanc en vrac + peinture avec couche en toile non séparable + carton non séparable	19/10/2017	JULIEN Mickaël

LOCALISATION	RESULTAT
Mur D	Amiante non détecté

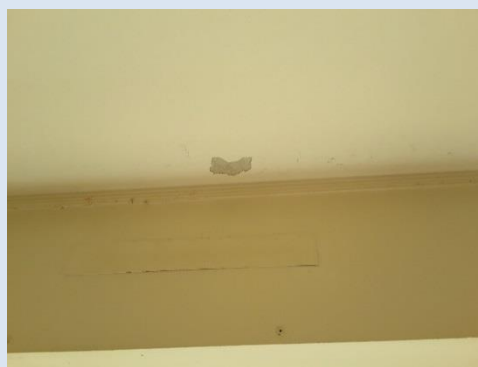
PRELEVEMENT : 31LCD0201P003			
NOM DU CLIENT	NUMERO DU DOSSIER		PIECE OU LOCAL
OPH77	31LCD0201 19/10/2017		Séjour
ELEMENT	DESCRIPTIF DU LABORATOIRE	DATE DE PRELEVEMENT	NOM DE L'OPERATEUR
Enduit béton	Enduit plâtreux blanc en vrac + peinture non séparable	19/10/2017	JULIEN Mickaël

LOCALISATION	RESULTAT
Plafond	Amiante non détecté

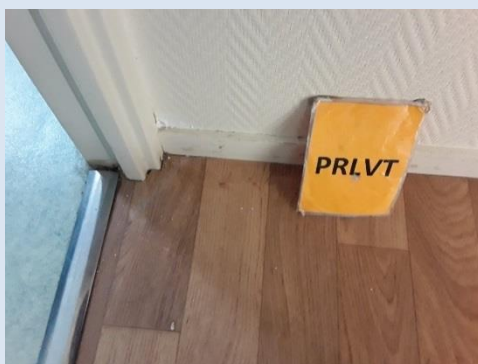
PRELEVEMENT : 31LCD0201P004			
NOM DU CLIENT	NUMERO DU DOSSIER		PIECE OU LOCAL
OPH77	31LCD0201 19/10/2017		Couloir
ELEMENT	DESCRIPTIF DU LABORATOIRE	DATE DE PRELEVEMENT	NOM DE L'OPERATEUR
Enduit plaque de plâtre	Enduit plâtreux blanc en vrac + peinture avec couche en toile non séparable + carton non séparable	19/10/2017	JULIEN Mickaël
LOCALISATION		RESULTAT	
Mur B		Amiante non détecté

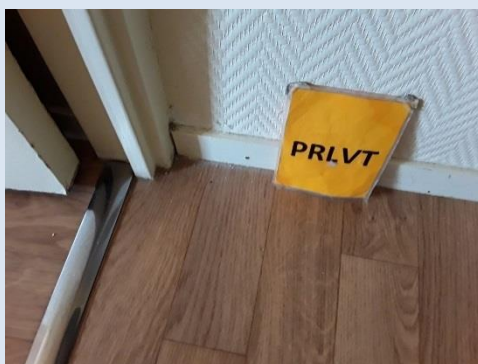
PRELEVEMENT : 31LCD0201P005			
NOM DU CLIENT	NUMERO DU DOSSIER		PIECE OU LOCAL
OPH77	31LCD0201 19/10/2017		Couloir
ELEMENT	DESCRIPTIF DU LABORATOIRE	DATE DE PRELEVEMENT	NOM DE L'OPERATEUR
Enduit béton	Enduit plâtreux blanc en vrac + peintures multiples avec couche en toile non séparable + carton non séparable	19/10/2017	JULIEN Mickaël
LOCALISATION		RESULTAT	
Mur F		Amiante non détecté
