Rapport de mission de repérage des matériaux et produits contenant de l'amiante avant réalisation de travaux

28 SQUARE PAUL ELUARD - LGT 0103

77610 FONTENAY TRESIGNY

RAPPORT N° :	31LCE0103	Laboratoire d'Analyses :	ITGA
Repérage réalisé le :	18/10/2017	Adresse laboratoire :	3 RUE ARMAND HERPIN LACROIX - CS 46537 35065 RENNES CEDEX
Accompagnateur :		Numéro d'accréditation :	1-5967
Par :	Gaetan BEDEL	Organisme d'assurance professionnelle :	ALLIANZ
N° certificat :	CPDI3869	Adresse assurance :	Direction Opérations Entreprises 5C Esplanade Charles de Gaulle 33081 BORDEAUX CEDEX
Date d'obtention :	22/04/2016	N° de contrat d'assurance :	55897385
Organisme certificateur	I.CERT PARC EDONIA - BAT G - RUE DE LA TERRE VICTORIA - 35760 SAINT GREGOIRE	Date de validité :	31/12/2017

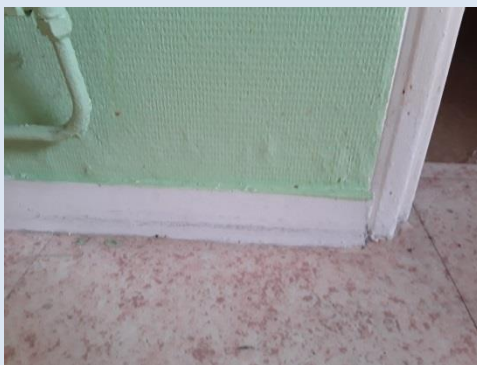
PRELEVEMENT : 31LCE0103P001			
NOM DU CLIENT	NUMERO DU DOSSIER		PIECE OU LOCAL
OPH77	31LCE0103 18/10/2017		Cuisine
ELEMENT	DESCRIPTIF DU LABORATOIRE	DATE DE PRELEVEMENT	NOM DE L'OPERATEUR
Enduit / Peinture béton	Enduit plâtreux beige en vrac non séparable + peintures multiples en vrac non séparable	18/10/2017	BEDEL Gaetan
LOCALISATION		RESULTAT	
Mur A		Amiante non détecté	
EMPLACEMENT

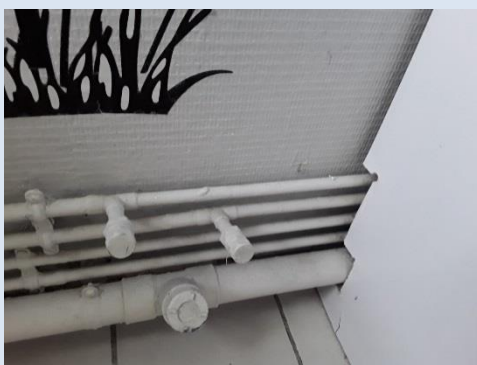
PRELEVEMENT : 31LCE0103P002			
NOM DU CLIENT	NUMERO DU DOSSIER		PIECE OU LOCAL
OPH77	31LCE0103 18/10/2017		Salle de bains
ELEMENT	DESCRIPTIF DU LABORATOIRE	DATE DE PRELEVEMENT	NOM DE L'OPERATEUR
Enduit / Peinture	Enduit plâtreux blanc en vrac non séparable + toile fibreuse blanche en faible quantité en vrac non séparable + peinture en vrac non séparable	18/10/2017	BEDEL Gaetan
LOCALISATION		RESULTAT	
Mur C		Amiante non détecté

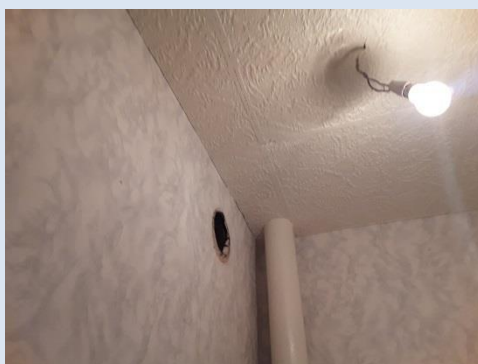
PRELEVEMENT : 31LCE0103P003			
NOM DU CLIENT	NUMERO DU DOSSIER		PIECE OU LOCAL
OPH77	31LCE0103 18/10/2017		WC
ELEMENT	DESCRIPTIF DU LABORATOIRE	DATE DE PRELEVEMENT	NOM DE L'OPERATEUR
Enduit / Peinture béton	Polystyrène expansé (billes) + peintures multiples non séparable	18/10/2017	BEDEL Gaetan
LOCALISATION		RESULTAT	
Plafond		Amiante non détecté

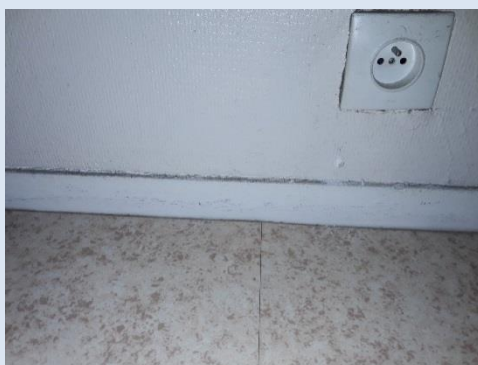
PRELEVEMENT : 31LCE0103P004			
NOM DU CLIENT	NUMERO DU DOSSIER		PIECE OU LOCAL
OPH77	31LCE0103 18/10/2017		Séjour
ELEMENT	DESCRIPTIF DU LABORATOIRE	DATE DE PRELEVEMENT	NOM DE L'OPERATEUR
Enduit / Peinture béton	Enduit plâtreux blanc en faible quantité en vrac non séparable + peinture en faible quantité en vrac non séparable	18/10/2017	BEDEL Gaetan
LOCALISATION		RESULTAT	
Mur H		Amiante non détecté

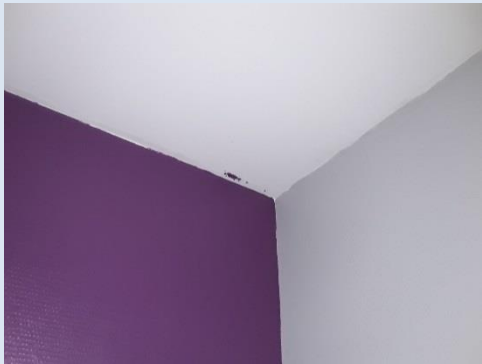
PRELEVEMENT : 31LCE0103P006			
NOM DU CLIENT	NUMERO DU DOSSIER		PIECE OU LOCAL
OPH77	31LCE0103 18/10/2017		Chambre 1
ELEMENT	DESCRIPTIF DU LABORATOIRE	DATE DE PRELEVEMENT	NOM DE L'OPERATEUR
Enduit / Peinture béton	Enduit plâtreux blanc en faible quantité en vrac non séparable + peinture en faible quantité en vrac non séparable + papier peint en faible quantité en vrac non séparable	18/10/2017	BEDEL Gaetan
LOCALISATION		RESULTAT	
Plafond		Amiante non détecté	
EMPLACEMENT

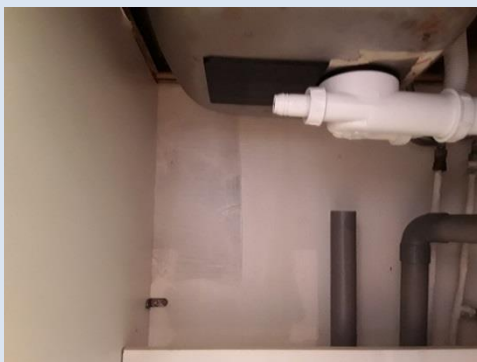
PRELEVEMENT : 31LCE0103P007			
NOM DU CLIENT	NUMERO DU DOSSIER		PIECE OU LOCAL
OPH77	31LCE0103 18/10/2017		Cuisine
ELEMENT	DESCRIPTIF DU LABORATOIRE	DATE DE PRELEVEMENT	NOM DE L'OPERATEUR
Revêtement bitumineux	Matériau bitumineux noir avec couche souple	18/10/2017	BEDEL Gaetan
LOCALISATION		RESULTAT	
Sous évier		Amiante non détecté

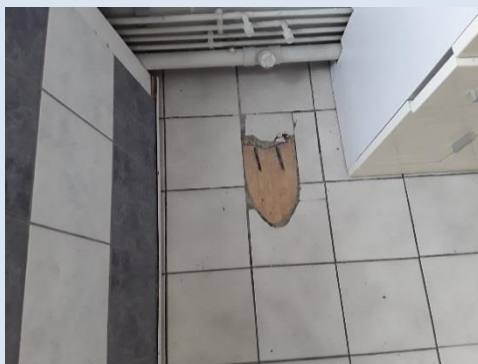
PRELEVEMENT : 31LCE0103P009			
NOM DU CLIENT	NUMERO DU DOSSIER		PIECE OU LOCAL
OPH77	31LCE0103 18/10/2017		Salle de bains
ELEMENT	DESCRIPTIF DU LABORATOIRE	DATE DE PRELEVEMENT	NOM DE L'OPERATEUR
Carrelage	Colle beige + carrelage	18/10/2017	BEDEL Gaetan
LOCALISATION		RESULTAT	
Sols		Amiante non détecté

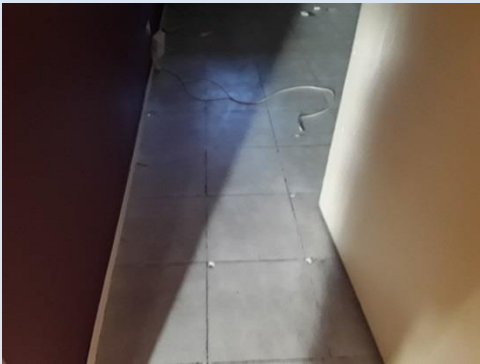
PRELEVEMENT : 31LCE0103P010			
NOM DU CLIENT	NUMERO DU DOSSIER		PIECE OU LOCAL
OPH77	31LCE0103 18/10/2017		Chambre 1
ELEMENT	DESCRIPTIF DU LABORATOIRE	DATE DE PRELEVEMENT	NOM DE L'OPERATEUR
Dalle de sol	Revêtement cassant gris + colle polymère incolore + revêtement souple beige + colle polymère jaune en faible quantité non séparable + ragréage gris en faible quantité non séparable	18/10/2017	BEDEL Gaetan
LOCALISATION		RESULTAT	
Sol		Amiante non détecté	
EMPLACEMENT

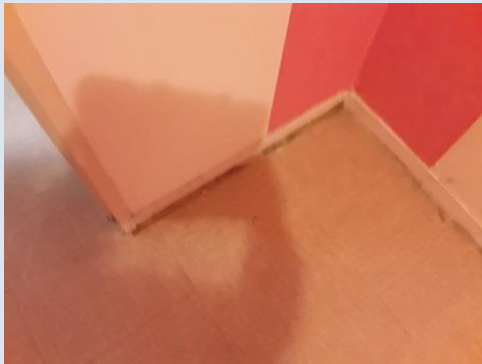
PRELEVEMENT : 31LCE0103P011			
NOM DU CLIENT	NUMERO DU DOSSIER		PIECE OU LOCAL
OPH77	31LCE0103 18/10/2017		Cellier
ELEMENT	DESCRIPTIF DU LABORATOIRE	DATE DE PRELEVEMENT	NOM DE L'OPERATEUR
Dalle de sol	Colle polymère jaune avec couche en papier et poussières + peinture en faible quantité non séparable + revêtement souple beige + colle polymère jaune non séparable + ragréage gris	18/10/2017	BEDEL Gaetan
LOCALISATION		RESULTAT	
Sol		Amiante non détecté	
EMPLACEMENT

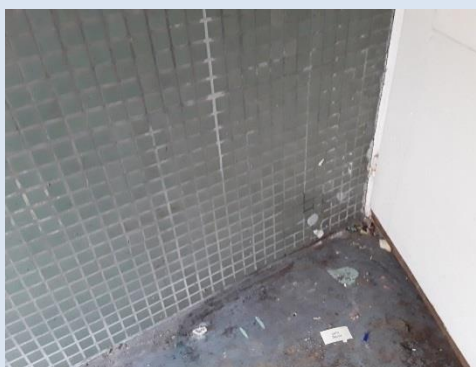
PRELEVEMENT : 31LCE0103P013			
NOM DU CLIENT	NUMERO DU DOSSIER		PIECE OU LOCAL
OPH77	31LCE0103 18/10/2017		Cuisine
ELEMENT	DESCRIPTIF DU LABORATOIRE	DATE DE PRELEVEMENT	NOM DE L'OPERATEUR
Dalle de sol	Revêtement souple beige + colle polymère jaune non séparable + ragréage gris en vrac	18/10/2017	BEDEL Gaetan
LOCALISATION		RESULTAT	
Sol		Amiante non détecté
