Rapport de mission de repérage des matériaux et produits contenant de l'amiante avant réalisation de travaux

Norme NF X 46-020 V .2017

5 RUE A LENOTRE

77610 FONTENAY TRESIGNY

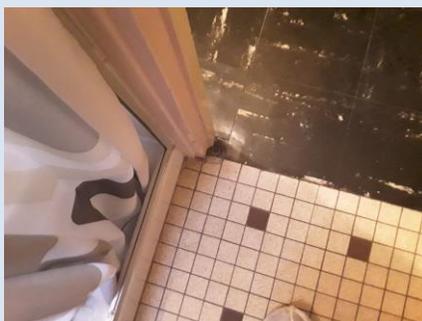
PRELEVEMENT : 31PAE0000P001			
NOM DU CLIENT	NUMERO DU DOSSIER	PIECE OU LOCAL	
OPH77	31PAE0000 25/09/2019	Salle d'eau (Rez de chaussée)	
ELEMENT	DESCRIPTIF DU LABORATOIRE	DATE DE PRELEVEMENT	NOM DE L'OPERATEUR
Carrelage	Carrelage	25/09/2019	RHENZOUR Abdessamad
LOCALISATION		RESULTAT	
Sol		Fr1:Amiante non détecté

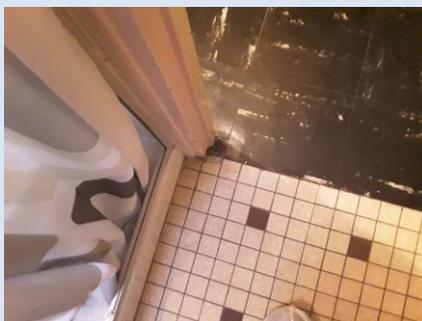
PRELEVEMENT : 31PAE0000P001			
NOM DU CLIENT	NUMERO DU DOSSIER	PIECE OU LOCAL	
OPH77	31PAE0000 25/09/2019	Salle d'eau (Rez de chaussée)	
ELEMENT	DESCRIPTIF DU LABORATOIRE	DATE DE PRELEVEMENT	NOM DE L'OPERATEUR
Carrelage	Colle grise non séparable + joint cassant gris non séparable	25/09/2019	RHENZOUR Abdessamad
LOCALISATION		RESULTAT	
Sol		Fr2:Amiante non détecté

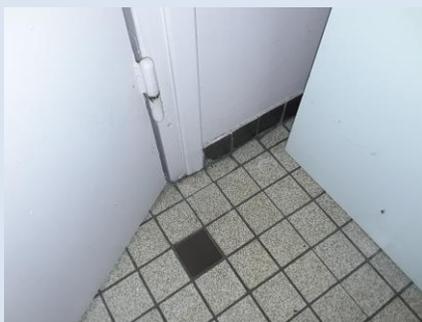
PIECE	ETAGE	ELEMENTS	DESCRIPTIF LABORATOIRE	Echantillon	REPERAGE	ETAT	RESULTAT
Salle d'eau	Rez de chaussée	Colle plinthe	Colle grise non séparable + joint cassant gris non séparable + peinture en faible quantité non séparable	31PAE0000P002	Mur D	DEGRADATION PARTIELLE	Fr1:Amiante détecté (Chrysotile)

PRELEVEMENT : 31PAE0000P002			
NOM DU CLIENT	NUMERO DU DOSSIER	PIECE OU LOCAL	
OPH77	31PAE0000 25/09/2019	Salle d'eau (Rez de chaussée)	
ELEMENT	DESCRIPTIF DU LABORATOIRE	DATE DE PRELEVEMENT	NOM DE L'OPERATEUR
Colle plinthe	Colle grise non séparable + joint cassant gris non séparable + peinture en faible quantité non séparable	25/09/2019	RHENZOUR Abdessamad
LOCALISATION		RESULTAT	
Mur D		Fr1:Amiante détecté (Chrysotile)

* Colle grise non séparable + joint cassant gris non séparable + peinture en faible quantité non séparable	META (1)	1	03/10/2019	Présence de fibres d'amiante / Chrysotile

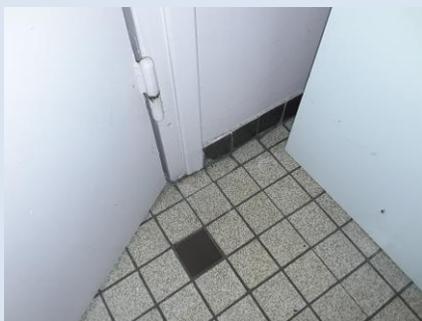
PRELEVEMENT : 31PAE0000P002			
NOM DU CLIENT	NUMERO DU DOSSIER	PIECE OU LOCAL	
OPH77	31PAE0000 25/09/2019	Salle d'eau (Rez de chaussée)	
ELEMENT	DESCRIPTIF DU LABORATOIRE	DATE DE PRELEVEMENT	NOM DE L'OPERATEUR
Colle plinthe	Carrelage	25/09/2019	RHENZOUR Abdessamad
LOCALISATION		RESULTAT	
Mur D		Fr2:Amiante non détecté

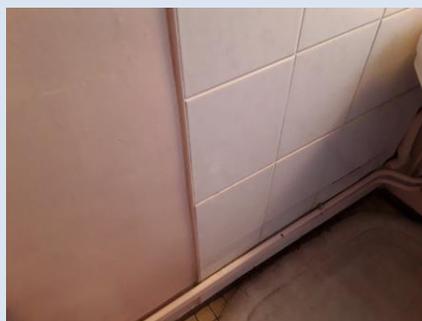
PRELEVEMENT : 31PAE0000P003			
NOM DU CLIENT	NUMERO DU DOSSIER		PIECE OU LOCAL
OPH77	31PAE0000 25/09/2019		Salle d'eau (Rez de chaussée)
ELEMENT	DESCRIPTIF DU LABORATOIRE	DATE DE PRELEVEMENT	NOM DE L'OPERATEUR
Faïence 1	Colle beige	25/09/2019	RHENZOUR Abdessamad
LOCALISATION		RESULTAT	
Mur B		Fr1:Amiante non détecté

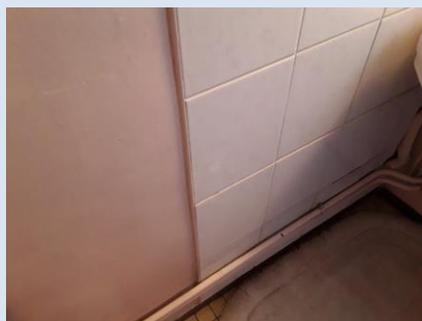
PRELEVEMENT : 31PAE0000P003			
NOM DU CLIENT	NUMERO DU DOSSIER		PIECE OU LOCAL
OPH77	31PAE0000 25/09/2019		Salle d'eau (Rez de chaussée)
ELEMENT	DESCRIPTIF DU LABORATOIRE	DATE DE PRELEVEMENT	NOM DE L'OPERATEUR
Faïence 1	Carrelage	25/09/2019	RHENZOUR Abdessamad
LOCALISATION		RESULTAT	
Mur B		Fr2:Amiante non détecté

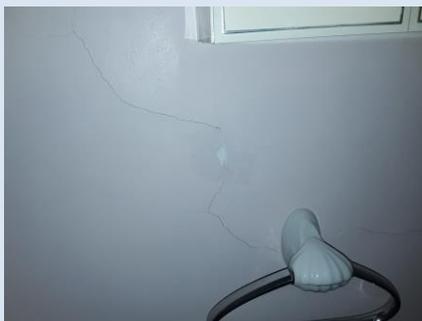
PRELEVEMENT : 31PAE0000P004			
NOM DU CLIENT	NUMERO DU DOSSIER		PIECE OU LOCAL
OPH77	31PAE0000 25/09/2019		Salle d'eau (Rez de chaussée)
ELEMENT	DESCRIPTIF DU LABORATOIRE	DATE DE PRELEVEMENT	NOM DE L'OPERATEUR
Enduit / Peinture béton	Enduit gris hétérogène	25/09/2019	RHENZOUR Abdessamad
LOCALISATION		RESULTAT	
Mur A		Fr1:Amiante non détecté

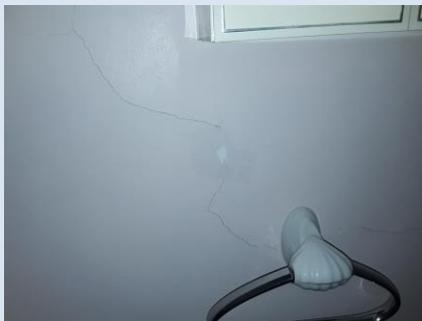
PRELEVEMENT : 31PAE0000P004			
NOM DU CLIENT	NUMERO DU DOSSIER		PIECE OU LOCAL
OPH77	31PAE0000 25/09/2019		Salle d'eau (Rez de chaussée)
ELEMENT	DESCRIPTIF DU LABORATOIRE	DATE DE PRELEVEMENT	NOM DE L'OPERATEUR
Enduit / Peinture béton	Peintures multiples	25/09/2019	RHENZOUR Abdessamad
LOCALISATION		RESULTAT	
Mur A		Fr2:Amiante non détecté

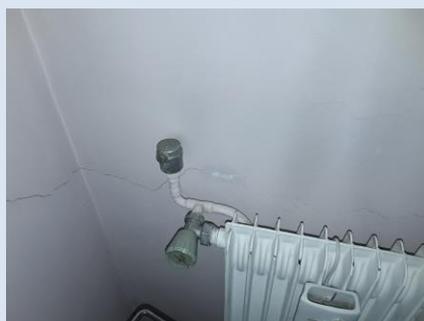
PRELEVEMENT : 31PAE0000P005			
NOM DU CLIENT	NUMERO DU DOSSIER		PIECE OU LOCAL
OPH77	31PAE0000 25/09/2019		Salle d'eau (Rez de chaussée)
ELEMENT	DESCRIPTIF DU LABORATOIRE	DATE DE PRELEVEMENT	NOM DE L'OPERATEUR
Enduit / Peinture béton	Enduit gris en vrac non séparable + peintures multiples non séparable	25/09/2019	RHENZOUR Abdessamad
LOCALISATION		RESULTAT	
Mur B		Amiante non détecté

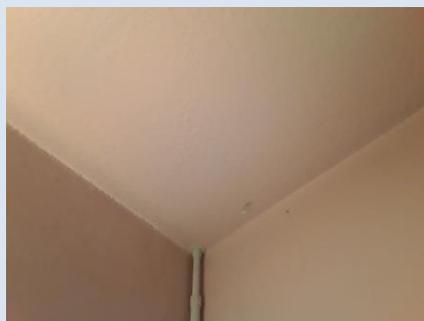
PRELEVEMENT : 31PAE0000P006			
NOM DU CLIENT	NUMERO DU DOSSIER		PIECE OU LOCAL
OPH77	31PAE0000 25/09/2019		Salle d'eau (Rez de chaussée)
ELEMENT	DESCRIPTIF DU LABORATOIRE	DATE DE PRELEVEMENT	NOM DE L'OPERATEUR
Enduit / Peinture béton	Enduit plâtreux blanc en vrac non séparable + peinture non séparable	25/09/2019	RHENZOUR Abdessamad
LOCALISATION		RESULTAT	
Plafond		Amiante non détecté
