Rapport de mission de repérage des matériaux et produits contenant de l'amiante avant réalisation de travaux

50 RUE PAUL ELUARD - LGMT 1

77610 FONTENAY TRESIGNY

RAPPORT N° :	31PBW0001	Laboratoire d'Analyses :	ITGA
Repérage réalisé le :	19/10/2017	Adresse laboratoire :	3 RUE ARMAND HERPIN LACROIX - CS 46537 35065 RENNES CEDEX
Accompagnateur :		Numéro d'accréditation :	1-5967
Par :	Mickaël JULIEN	Organisme d'assurance professionnelle :	ALLIANZ
N° certificat :	CPDI 4129	Adresse assurance :	Direction Opérations Entreprises 5C Esplanade Charles de Gaulle 33081 BORDEAUX CEDEX
Date d'obtention :	01/01/2017	N° de contrat d'assurance :	55897385
Organisme certificateur	I.CERT Parc Edonia - Bâtiment G - Rue de la Terre Victoria - 35760 SAINT-GREGOIRE	Date de validité :	31/12/2017

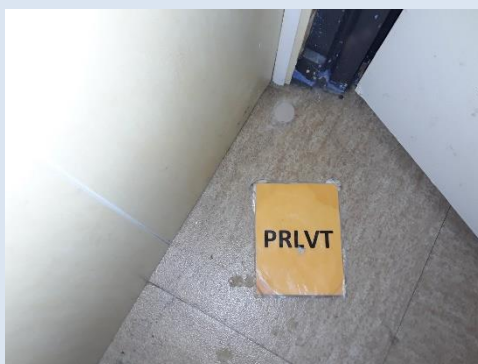
PRELEVEMENT : 31PBW0001P005			
NOM DU CLIENT	NUMERO DU DOSSIER		PIECE OU LOCAL
OPH77	31PBW0001 19/10/2017		Salle de Bains/WC
ELEMENT	DESCRIPTIF DU LABORATOIRE	DATE DE PRELEVEMENT	NOM DE L'OPERATEUR
Dalle de sol	Revêtement souple beige + colle polymère jaune non séparable + ragréage gris non séparable	19/10/2017	JULIEN Mickaël
LOCALISATION		RESULTAT	
Sol		Amiante non détecté

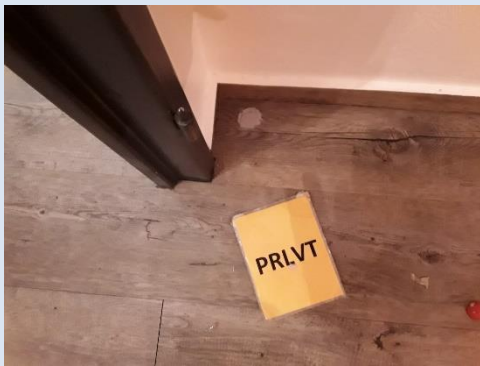
PRELEVEMENT : 31PBW0001P008			
NOM DU CLIENT	NUMERO DU DOSSIER		PIECE OU LOCAL
OPH77	31PBW0001 19/10/2017		Séjour
ELEMENT	DESCRIPTIF DU LABORATOIRE	DATE DE PRELEVEMENT	NOM DE L'OPERATEUR
Revêtement souple	Colle polymère jaune non séparable + colle polymère jaune non séparable + colle bitumineuse noire non séparable + ragréage gris en vrac non séparable	19/10/2017	JULIEN Mickaël
LOCALISATION		RESULTAT	
Sol		Fr3:Amiante détecté (Chrysotile)	
EMPLACEMENT

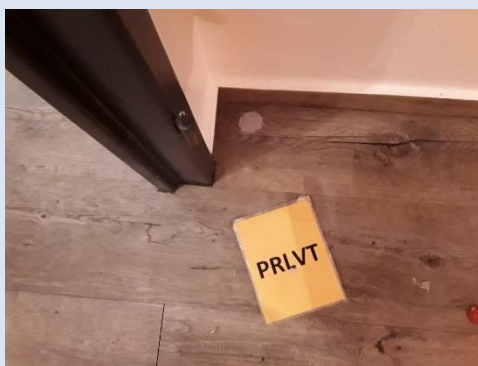
PRELEVEMENT : 31PBW0001P008			
NOM DU CLIENT	NUMERO DU DOSSIER		PIECE OU LOCAL
OPH77	31PBW0001 19/10/2017		Séjour
ELEMENT	DESCRIPTIF DU LABORATOIRE	DATE DE PRELEVEMENT	NOM DE L'OPERATEUR
Revêtement souple	Revêtement cassant marron + revêtement cassant gris	19/10/2017	JULIEN Mickaël
LOCALISATION		RESULTAT	
Sol		Fr2:Amiante non détecté

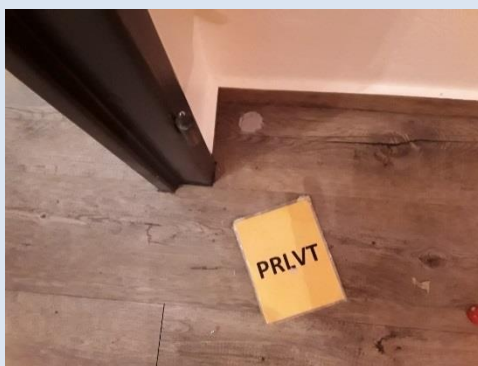
PRELEVEMENT : 31PBW0001P008			
NOM DU CLIENT	NUMERO DU DOSSIER		PIECE OU LOCAL
OPH77	31PBW0001 19/10/2017		Séjour
ELEMENT	DESCRIPTIF DU LABORATOIRE	DATE DE PRELEVEMENT	NOM DE L'OPERATEUR
Revêtement souple	Dalle dure cassante beige	19/10/2017	JULIEN Mickaël
LOCALISATION		RESULTAT	
Sol		Fr1:Amiante détecté (Chrysotile)

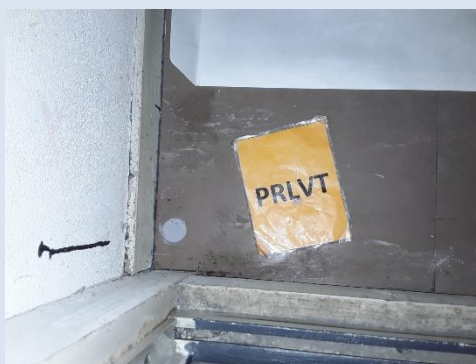
PRELEVEMENT : 31PBW0001P010			
NOM DU CLIENT	NUMERO DU DOSSIER		PIECE OU LOCAL
OPH77	31PBW0001 19/10/2017		Placard 1
ELEMENT	DESCRIPTIF DU LABORATOIRE	DATE DE PRELEVEMENT	NOM DE L'OPERATEUR
Dalle de sol	Ragréage gris + peinture non séparable + matériau compact gris hétérogène	19/10/2017	JULIEN Mickaël
LOCALISATION		RESULTAT	
Sol		Fr3:Amiante non détecté

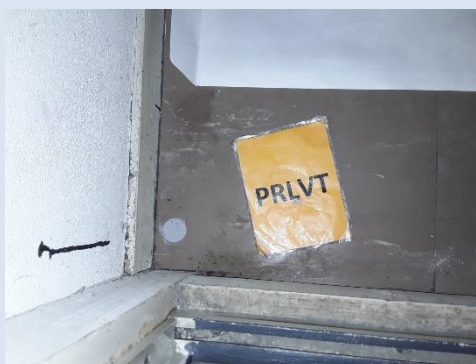
PRELEVEMENT : 31PBW0001P010			
NOM DU CLIENT	NUMERO DU DOSSIER		PIECE OU LOCAL
OPH77	31PBW0001 19/10/2017		Placard 1
ELEMENT	DESCRIPTIF DU LABORATOIRE	DATE DE PRELEVEMENT	NOM DE L'OPERATEUR
Dalle de sol	Colle bitumineuse noire	19/10/2017	JULIEN Mickaël
LOCALISATION		RESULTAT	
Sol		Fr2:Amiante détecté (Chrysotile)

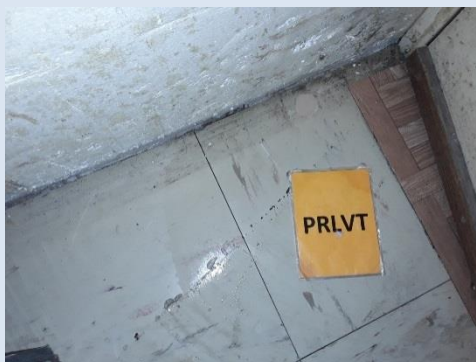
PRELEVEMENT : 31PBW0001P011			
NOM DU CLIENT	NUMERO DU DOSSIER		PIECE OU LOCAL
OPH77	31PBW0001 19/10/2017		Cellier
ELEMENT	DESCRIPTIF DU LABORATOIRE	DATE DE PRELEVEMENT	NOM DE L'OPERATEUR
Dalle de sol	Dalle dure cassante beige	19/10/2017	JULIEN Mickaël
LOCALISATION		RESULTAT	
Sol		Fr1:Amiante détecté (Chrysotile)

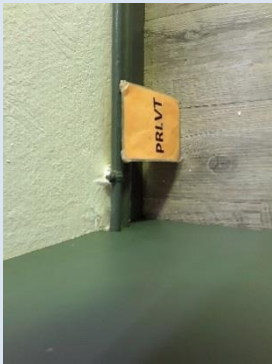
PRELEVEMENT : 31PBW0001P014			
NOM DU CLIENT	NUMERO DU DOSSIER		PIECE OU LOCAL
OPH77	31PBW0001 19/10/2017		Cuisine
ELEMENT	DESCRIPTIF DU LABORATOIRE	DATE DE PRELEVEMENT	NOM DE L'OPERATEUR
Enduit plaque de plâtre	Enduit plâtreux blanc non séparable + carton non séparable + papier non séparable + toile fibreuse blanche non séparable + peintures multiples non séparable	19/10/2017	JULIEN Mickaël
LOCALISATION		RESULTAT	
Mur B		Amiante non détecté	
EMPLACEMENT

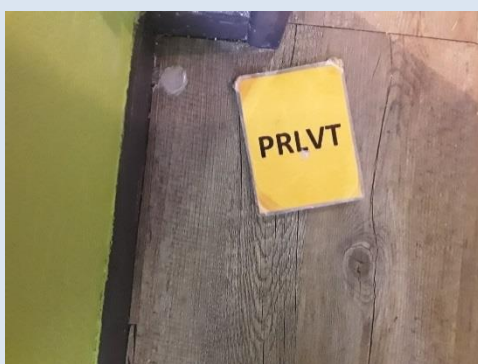
PRELEVEMENT : 31PBW0001P018			
NOM DU CLIENT	NUMERO DU DOSSIER		PIECE OU LOCAL
OPH77	31PBW0001 19/10/2017		Cuisine
ELEMENT	DESCRIPTIF DU LABORATOIRE	DATE DE PRELEVEMENT	NOM DE L'OPERATEUR
Revêtement souple	Colle bitumineuse noire	19/10/2017	JULIEN Mickaël
LOCALISATION		RESULTAT	
Sol		Fr3:Amiante détecté (Chrysotile)
