Rapport de mission de repérage des matériaux et produits contenant de l'amiante avant réalisation de travaux

Référence : RAAT_31LBK0402

Le 24/06/2021

Adresse : 8 Square JEAN MERMOZ 77610 FONTENAY-TRÉSIGNY

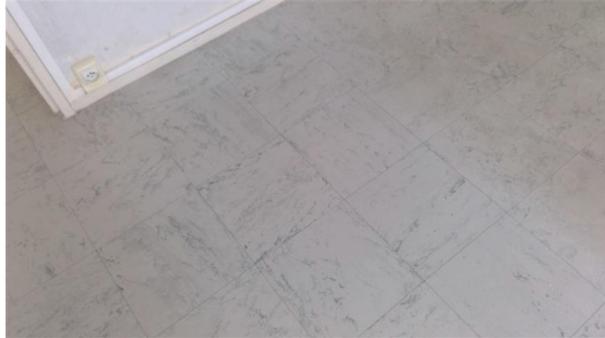
ANNEXE : Fiches d'identification et de cotation
PRELEVEMENT : P001
Emplacement

Nom du client	Numéro de dossier	Localisation
HABITAT 77 OPH DE SEINE DE MARNE	RAAT_31LBK0402	4ème - Chambre n°2 Plancher - Sol
Nom de l'opérateur	Date de prélèvement	Matériau
Rabah AYOUAZ	24/06/2021	Colle - dalle de sol
Résultat amiante		
Présence d'amiante (Fibres d'amiante de type chrysotile)

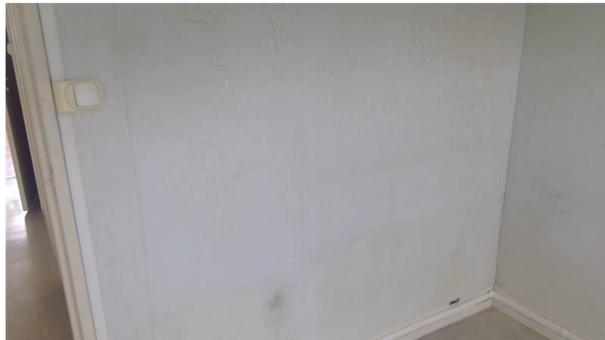
PRELEVEMENT : P002
Emplacement

Nom du client	Numéro de dossier	Localisation
HABITAT 77 OPH DE SEINE DE MARNE	RAAT_31LBK0402	4ème - Chambre n°2 Cloisons - A
Nom de l'opérateur	Date de prélèvement	Matériau
Rabah AYOUAZ	24/06/2021	Enduit / Plâtre - Peinture
Résultat amiante		
Présence d'amiante (Fibres d'amiante de type chrysotile)

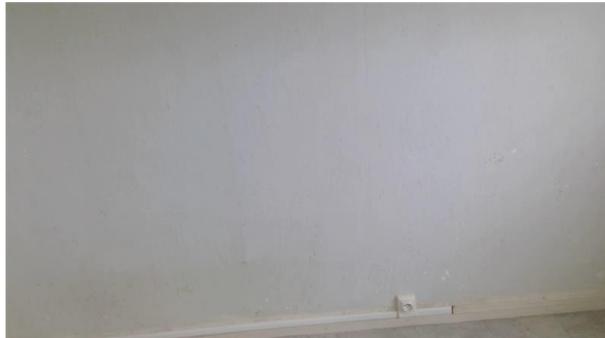
PRELEVEMENT : P003

Nom du client	Numéro de dossier	Localisation
HABITAT 77 OPH DE SEINE DE MARNE	RAAT_31LBK0402	4ème - Chambre n°2 Mur - B
Nom de l'opérateur	Date de prélèvement	Matériau
Rabah AYOUAZ	24/06/2021	Enduit / Plâtre - Peinture
Résultat amiante		
absence d'amiante

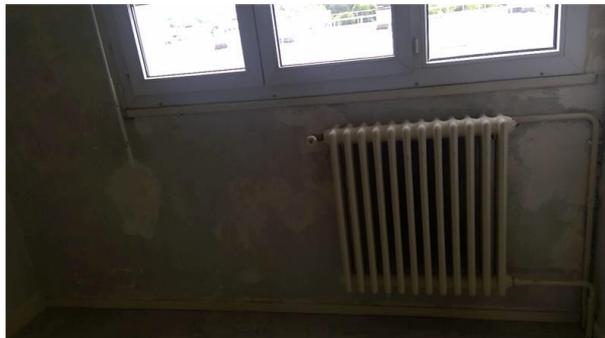
PRELEVEMENT : P004

Nom du client	Numéro de dossier	Localisation
HABITAT 77 OPH DE SEINE DE MARNE	RAAT_31LBK0402	4ème - Chambre n°2 Mur façade - C
Nom de l'opérateur	Date de prélèvement	Matériau
Rabah AYOUAZ	24/06/2021	Enduit / Plâtre - Peinture
Résultat amiante		
absence d'amiante

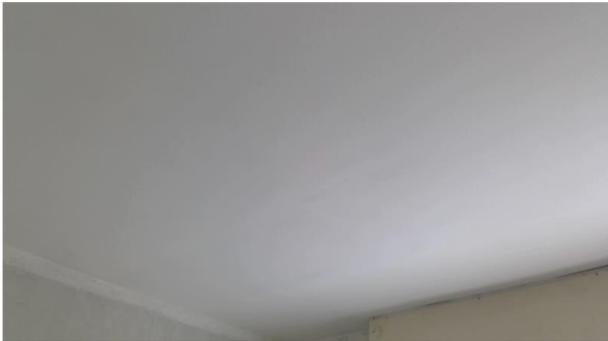
PRELEVEMENT : P005		
Emplacement

Nom du client	Numéro de dossier	Localisation
HABITAT 77 OPH DE SEINE DE MARNE	RAAT_31LBK0402	4ème - Chambre n°2 Plafond - Plafond
Nom de l'opérateur	Date de prélèvement	Matériau
Rabah AYOUAZ	24/06/2021	Enduit / Plâtre - Peinture
Résultat amiante		
absence d'amiante
