## Rapport de mission de repérage des matériaux et produits contenant de l'amiante avant réalisation de travaux

**Référence : RAAT\_31LCA0003**

Le 26/05/2021

Adresse : 22 SQUARE PAUL ELUARD 77610 FONTENAY-TRÉSIGNY

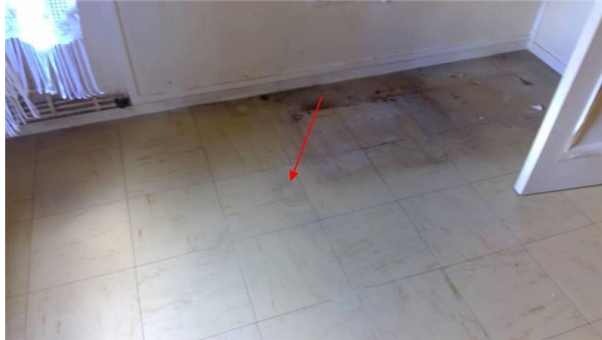
**PRELEVEMENT : P001**

Nom du client	Numéro de dossier	Localisation
HABITAT 77 OPH DE SEINE DE MARNE	RAAT_31LCA0003	RDC - Cuisine Plancher - Sol
Nom de l'opérateur	Date de prélèvement	Matériau
MARTIN Olivier	26/05/2021	Ragréage / colle - Dalles de sol
Résultat amiante		
Présence d'amiante (Fibres d'amiante de type chrysotile)

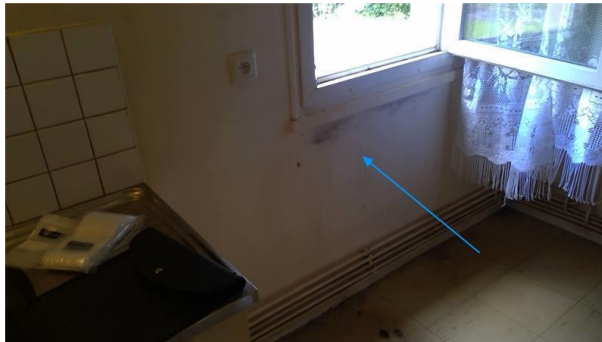
**PRELEVEMENT : P002**

Nom du client	Numéro de dossier	Localisation
HABITAT 77 OPH DE SEINE DE MARNE	RAAT_31LCA0003	RDC - Cuisine Mur façade - C
Nom de l'opérateur	Date de prélèvement	Matériau
MARTIN Olivier	26/05/2021	Béton/plâtre/enduit - Peinture
Résultat amiante		
absence d'amiante

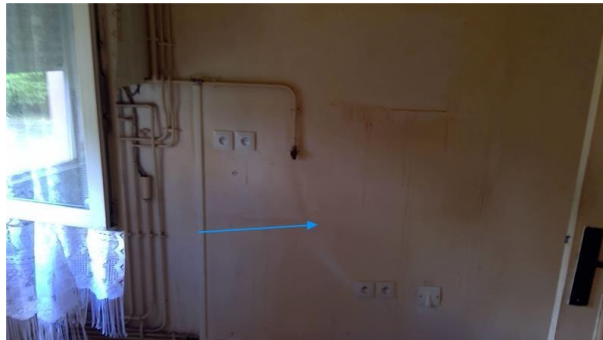
### PRELEVEMENT : P003

Nom du client	Numéro de dossier	Localisation
HABITAT 77 OPH DE SEINE DE MARNE	RAAT_31LCA0003	RDC - Cuisine Mur - D
Nom de l'opérateur	Date de prélèvement	Matériau
MARTIN Olivier	26/05/2021	Béton/plâtre/enduit - Peinture
Résultat amiante		
absence d'amiante

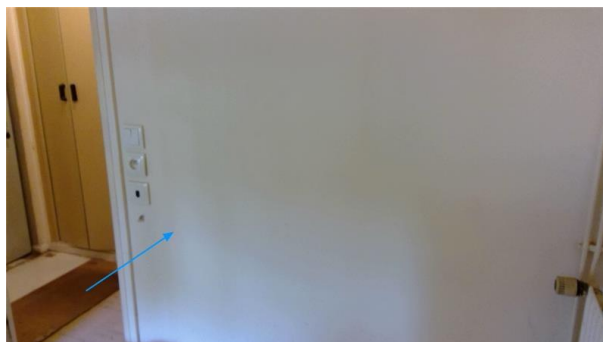
### PRELEVEMENT : P004

Nom du client	Numéro de dossier	Localisation
HABITAT 77 OPH DE SEINE DE MARNE	RAAT_31LCA0003	RDC - Cuisine Cloisons - A, B
Nom de l'opérateur	Date de prélèvement	Matériau
MARTIN Olivier	26/05/2021	Plâtre - Peinture
Résultat amiante		
absence d'amiante

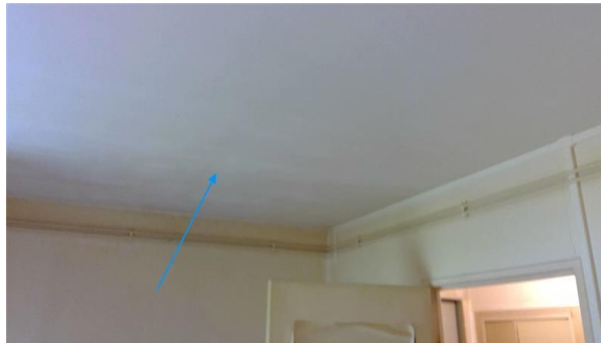
### PRELEVEMENT : P005

Nom du client	Numéro de dossier	Localisation
HABITAT 77 OPH DE SEINE DE MARNE	RAAT_31LCA0003	RDC - Cuisine Plafond - Plafond
Nom de l'opérateur	Date de prélèvement	Matériau
MARTIN Olivier	26/05/2021	Béton / Enduit / Plâtre - Peinture
Résultat amiante		
absence d'amiante

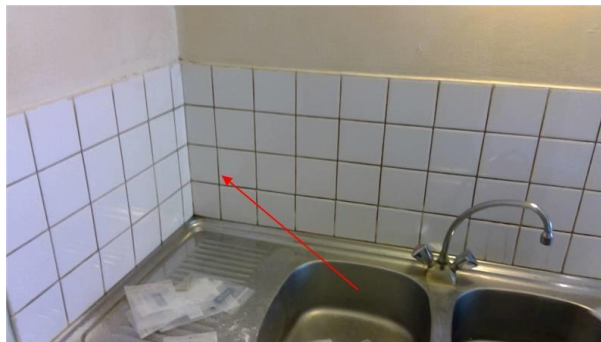
### PRELEVEMENT : P006

Nom du client	Numéro de dossier	Localisation
HABITAT 77 OPH DE SEINE DE MARNE	RAAT_31LCA0003	RDC - Cuisine Cloisons - B et C
Nom de l'opérateur	Date de prélèvement	Matériau
MARTIN Olivier	26/05/2021	Colle - Faïence
Résultat amiante		
Présence d'amiante (Fibres d'amiante de type chrysotile)

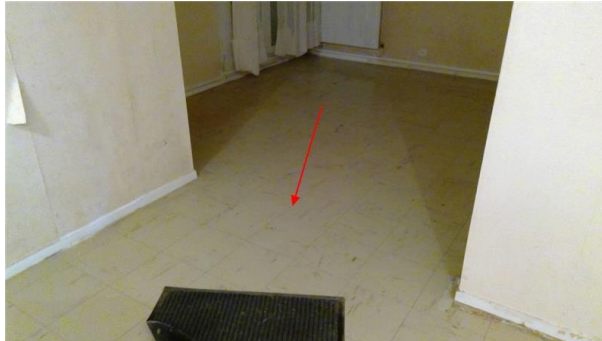
### PRELEVEMENT : P007

Nom du client	Numéro de dossier	Localisation
HABITAT 77 OPH DE SEINE DE MARNE	RAAT_31LCA0003	RDC - Salon Plancher - Sol
Nom de l'opérateur	Date de prélèvement	Matériau
MARTIN Olivier	26/05/2021	Ragréage / colle - Dalles de sol
Résultat amiante		
Présence d'amiante (Fibres d'amiante de type chrysotile)

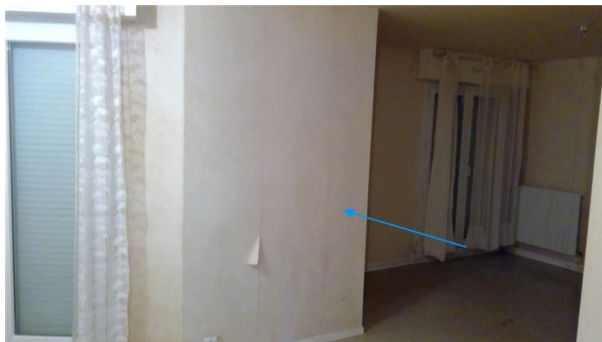
### PRELEVEMENT : P008

Nom du client	Numéro de dossier	Localisation
HABITAT 77 OPH DE SEINE DE MARNE	RAAT_31LCA0003	RDC - Salon Mur façades - CDEFG
Nom de l'opérateur	Date de prélèvement	Matériau
MARTIN Olivier	26/05/2021	Béton/plâtre/enduit - Tapisserie
Résultat amiante		
absence d'amiante

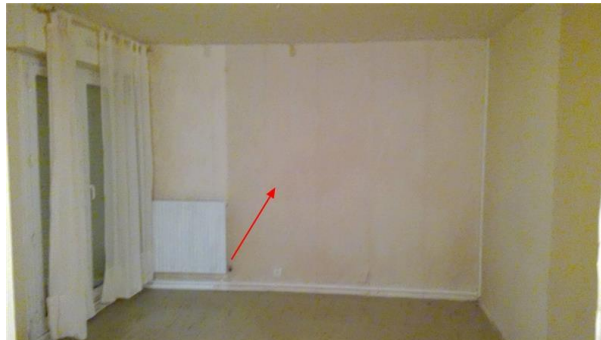
### PRELEVEMENT : P009

Nom du client	Numéro de dossier	Localisation
HABITAT 77 OPH DE SEINE DE MARNE	RAAT_31LCA0003	RDC - Salon Murs - HB
Nom de l'opérateur	Date de prélèvement	Matériau
MARTIN Olivier	26/05/2021	Béton/plâtre/enduit - Tapisserie
Résultat amiante		
Présence d'amiante (Fibres d'amiante de type chrysotile)

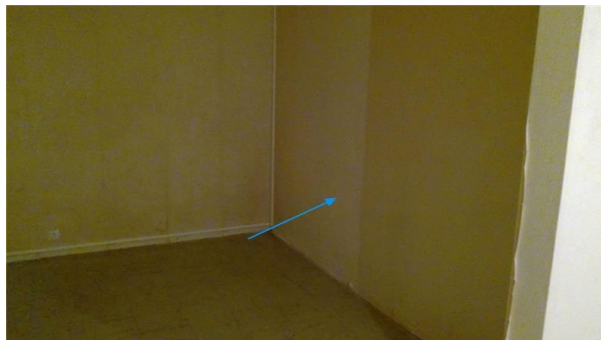
### PRELEVEMENT : P010

Nom du client	Numéro de dossier	Localisation
HABITAT 77 OPH DE SEINE DE MARNE	RAAT_31LCA0003	RDC - Salon Cloisons - A
Nom de l'opérateur	Date de prélèvement	Matériau
MARTIN Olivier	26/05/2021	Plâtre - Tapisserie
Résultat amiante		
absence d'amiante

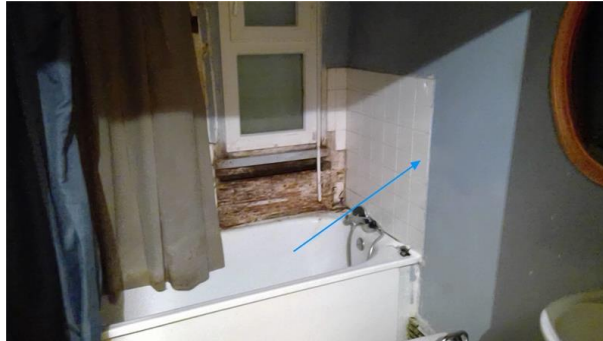
### PRELEVEMENT : P011

Nom du client	Numéro de dossier	Localisation
HABITAT 77 OPH DE SEINE DE MARNE	RAAT_31LCA0003	RDC - Salle de Bains Murs - C et D
Nom de l'opérateur	Date de prélèvement	Matériau
MARTIN Olivier	26/05/2021	Colle - Faïence
Résultat amiante		
absence d'amiante

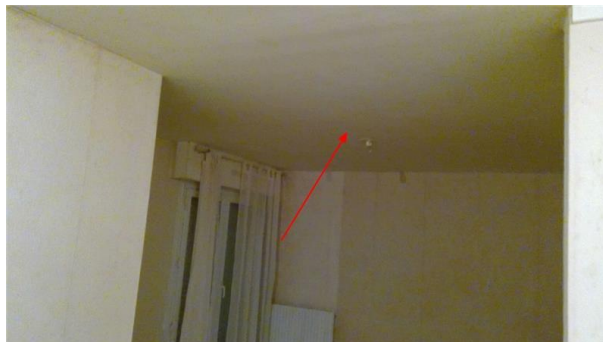
### PRELEVEMENT : P012

Nom du client	Numéro de dossier	Localisation
HABITAT 77 OPH DE SEINE DE MARNE	RAAT_31LCA0003	RDC - Salon Plafond - Plafond
Nom de l'opérateur	Date de prélèvement	Matériau
MARTIN Olivier	26/05/2021	Béton / Enduit / Plâtre - Peinture
Résultat amiante		
Présence d'amiante (Fibres d'amiante de type chrysotile)
