Rapport de mission de repérage des matériaux et produits contenant de l'amiante avant réalisation de travaux

6 RUE DE VILLIONNE

MODULE 63LA30001
77760 LA CHAPELLE LA REINE

RAPPORT N° :	63LA30001	Laboratoire d'Analyses :	ITGA
Repérage réalisé le :	02/04/2019	Adresse laboratoire :	3 RUE ARMAND HERPIN LACROIX - CS 46537 35065 RENNES CEDEX
Accompagnateur :		Numéro d'accréditation :	1-5967
Par :	Ronald FRANCHINARD	Organisme d'assurance professionnelle :	AXA France
N° certificat :	CPDI 3541	Adresse assurance :	313 Terrasses de l'Arche 92727 NANTERRE CEDEX
Date d'obtention :	27/12/2017	N° de contrat d'assurance :	10158549604
Organisme certificateur	I.CERT PARC EDONIA - BAT G - RUE DE LA TERRE VICTORIA - 35760 SAINT GREGOIRE	Date de validité :	31/12/2019

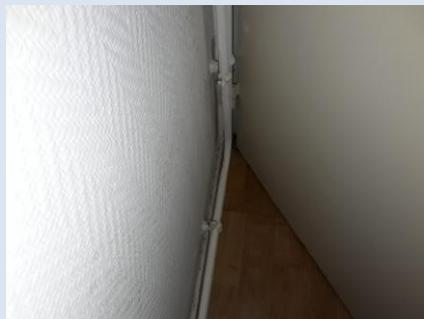
PRELEVEMENT : 63LA30001P002			
NOM DU CLIENT	NUMERO DU DOSSIER	PIECE OU LOCAL	
OPH77	63LA30001 02/04/2019	Salle de bains (RC)	
ELEMENT	DESCRIPTIF DU LABORATOIRE	DATE DE PRELEVEMENT	NOM DE L'OPERATEUR
Revêtement souple	Revêtement souple marron	02/04/2019	FRANCHINARD Ronald
LOCALISATION		RESULTAT	
Sol		Fr1:Amiante non détecté

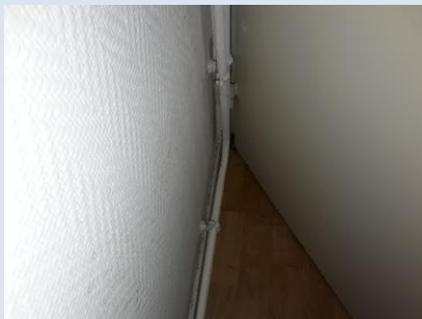
PRELEVEMENT : 63LA30001P002			
NOM DU CLIENT	NUMERO DU DOSSIER		PIECE OU LOCAL
OPH77	63LA30001 02/04/2019		Salle de bains (RC)
ELEMENT	DESCRIPTIF DU LABORATOIRE	DATE DE PRELEVEMENT	NOM DE L'OPERATEUR
Revêtement souple	Revêtement souple vert	02/04/2019	FRANCHINARD Ronald
LOCALISATION		RESULTAT	
Sol		Fr2:Amiante non détecté

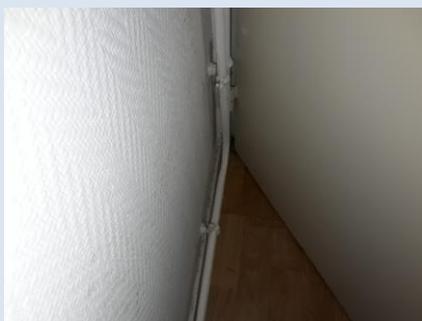
PRELEVEMENT : 63LA30001P002			
NOM DU CLIENT	NUMERO DU DOSSIER		PIECE OU LOCAL
OPH77	63LA30001 02/04/2019		Salle de bains (RC)
ELEMENT	DESCRIPTIF DU LABORATOIRE	DATE DE PRELEVEMENT	NOM DE L'OPERATEUR
Revêtement souple	Revêtement souple beige	02/04/2019	FRANCHINARD Ronald
LOCALISATION		RESULTAT	
Sol		Fr3:Amiante non détecté

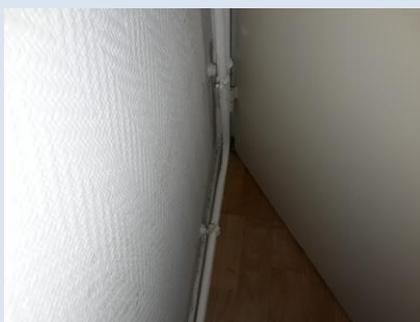
PRELEVEMENT : 63LA30001P002			
NOM DU CLIENT	NUMERO DU DOSSIER	PIECE OU LOCAL	
OPH77	63LA30001 02/04/2019	Salle de bains (RC)	
ELEMENT	DESCRIPTIF DU LABORATOIRE	DATE DE PRELEVEMENT	NOM DE L'OPERATEUR
Revêtement souple	Colle polymère jaune non séparable + colle polymère incolore avec couche souple non séparable + colle polymère jaune non séparable + ragréage gris	02/04/2019	FRANCHINARD Ronald
LOCALISATION		RESULTAT	
Sol		Fr4:Amiante non détecté
