## Rapport de mission de repérage des matériaux et produits contenant de l'amiante avant réalisation de travaux

**Référence : RAAT\_PC BAT 23 PAUL ELUARD**

Le 05/08/2021

Adresse : 23 rue Pau Eluard

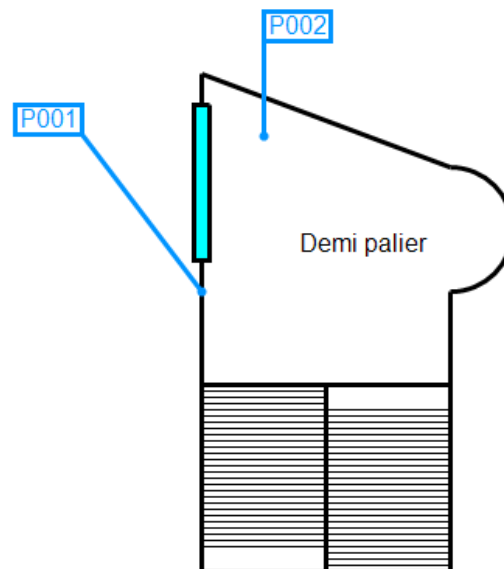
| N° planche : | 1/2 | Version : 0 | |

| 5.2 Liste des matériaux et produits repérés | | | | | | | | |
|---|---|---|---|---|---|---|---|---|
| Demi palier | 1er | A, B, C, D | Mur | Béton/plâtre/ enduit - Peinture | Résultat d'analyse (P001) | Non | MD | |
| | | Plafond | Plafond | Béton/plâtre/ enduit - Peinture | Résultat d'analyse (P002) | Non | MD | |
| Palier n°1 | 1er | A, B, C, D | Mur | Béton/plâtre/ enduit - Peinture | Résultat d'analyse (P003) | Non | MD | |
| | | Plafond | Plafond | Béton/plâtre/ enduit - Peinture | Résultat d'analyse (P004) | Non | MD | |
