Rapport de mission de repérage des matériaux et produits contenant de l'amiante avant réalisation de travaux

2 SQUARE JEAN MERMOZ
MODULE 31LBF0302

77610 FONTENAY TRESIGNY

RAPPORT N° :	31LBF0302	Laboratoire d'Analyses :	ITGA
Repérage réalisé le :	23/01/2019	Adresse laboratoire :	3 RUE ARMAND HERPIN LACROIX - CS 46537 35065 RENNES CEDEX
Accompagnateur :		Numéro d'accréditation :	1-5967
Par :	Ronald FRANCHINARD	Organisme d'assurance professionnelle :	AXA France
N° certificat :		Adresse assurance :	313 Terrasses de l'Arche 92727 NANTERRE CEDEX
Date d'obtention :		N° de contrat d'assurance :	10158549604
Organisme certificateur		Date de validité :	31/12/2019

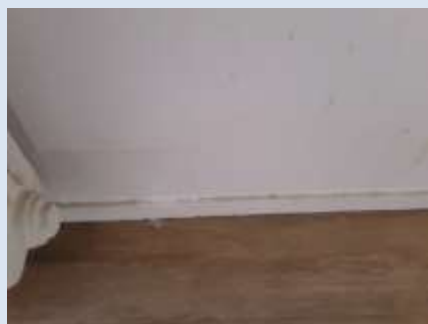
PRELEVEMENT : 31LBF0302P001			
NOM DU CLIENT	NUMERO DU DOSSIER		PIECE OU LOCAL
OPH77	31LBF0302 23/01/2019		Cuisine (R+3)
ELEMENT	DESCRIPTIF DU LABORATOIRE	DATE DE PRELEVEMENT	NOM DE L'OPERATEUR
Enduit béton	Enduit plâtreux blanc en vrac + peinture non séparable	23/01/2019	FRANCHINARD Ronald
LOCALISATION		RESULTAT	
Mur C		Amiante non détecté

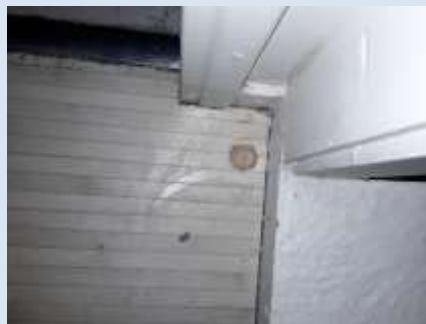
PRELEVEMENT : 31LBF0302P004			
NOM DU CLIENT	NUMERO DU DOSSIER	PIECE OU LOCAL	
OPH77	31LBF0302 23/01/2019	WC (R+3)	
ELEMENT	DESCRIPTIF DU LABORATOIRE	DATE DE PRELEVEMENT	NOM DE L'OPERATEUR
Revêtement souple	Revêtement souple beige avec couche fibreuse	23/01/2019	FRANCHINARD Ronald
LOCALISATION		RESULTAT	
Sol		Fr1:Amiante non détecté

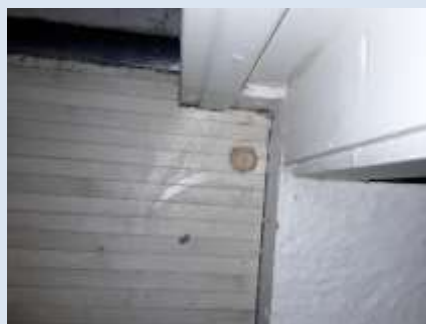
PRELEVEMENT : 31LBF0302P004			
NOM DU CLIENT	NUMERO DU DOSSIER	PIECE OU LOCAL	
OPH77	31LBF0302 23/01/2019	WC (R+3)	
ELEMENT	DESCRIPTIF DU LABORATOIRE	DATE DE PRELEVEMENT	NOM DE L'OPERATEUR
Revêtement souple	Colle polymère blanche non séparable + ragréage gris en faible quantité non séparable + colle bitumineuse noire	23/01/2019	FRANCHINARD Ronald
LOCALISATION		RESULTAT	
Sol		Fr2:Amiante détecté (Chrysotile)

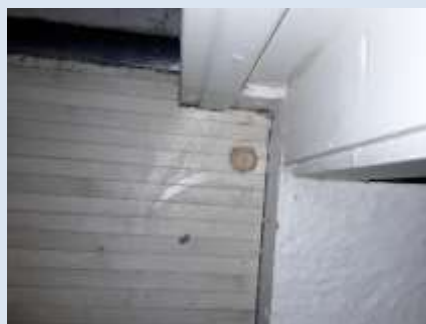
PRELEVEMENT : 31LBF0302P004			
NOM DU CLIENT	NUMERO DU DOSSIER	PIECE OU LOCAL	
OPH77	31LBF0302 23/01/2019	WC (R+3)	
ELEMENT	DESCRIPTIF DU LABORATOIRE	DATE DE PRELEVEMENT	NOM DE L'OPERATEUR
Revêtement souple	Matériau compact beige hétérogène	23/01/2019	FRANCHINARD Ronald
LOCALISATION		RESULTAT	
Sol		Fr3:Amiante non détecté

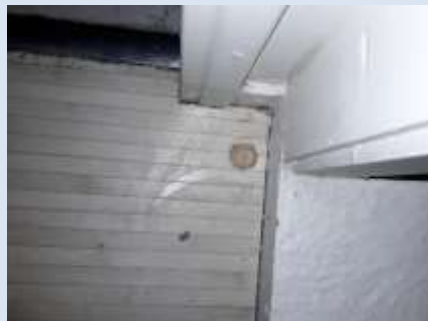
PRELEVEMENT : 31LBF0302P004			
NOM DU CLIENT	NUMERO DU DOSSIER	PIECE OU LOCAL	
OPH77	31LBF0302 23/01/2019	WC (R+3)	
ELEMENT	DESCRIPTIF DU LABORATOIRE	DATE DE PRELEVEMENT	NOM DE L'OPERATEUR
Revêtement souple	Dalle dure cassante grise	23/01/2019	FRANCHINARD Ronald
LOCALISATION		RESULTAT	
Sol		Fr4:Amiante non détecté

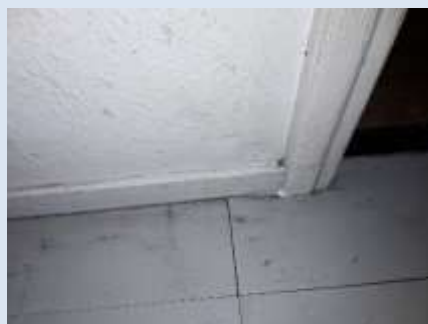
PRELEVEMENT : 31LBF0302P005			
NOM DU CLIENT	NUMERO DU DOSSIER	PIECE OU LOCAL	
OPH77	31LBF0302 23/01/2019	Couloir (R+3)	
ELEMENT	DESCRIPTIF DU LABORATOIRE	DATE DE PRELEVEMENT	NOM DE L'OPERATEUR
Enduit plaque de plâtre	Enduit plâtreux blanc en vrac + papier en faible quantité non séparable + peinture en faible quantité non séparable	23/01/2019	FRANCHINARD Ronald
LOCALISATION		RESULTAT	
Mur A		Amiante non détecté

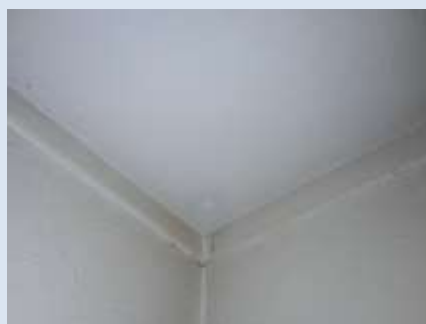
PRELEVEMENT : 31LBF0302P006			
NOM DU CLIENT	NUMERO DU DOSSIER		PIECE OU LOCAL
OPH77	31LBF0302 23/01/2019		Couloir (R+3)
ELEMENT	DESCRIPTIF DU LABORATOIRE	DATE DE PRELEVEMENT	NOM DE L'OPERATEUR
Enduit béton	Enduit plâtreux blanc en vrac + peintures multiples non séparable	23/01/2019	FRANCHINARD Ronald
LOCALISATION		RESULTAT	
Plafond		Amiante non détecté

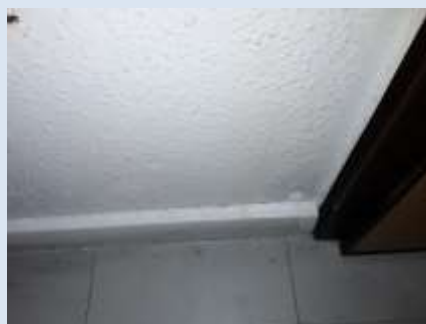
PRELEVEMENT : 31LBF0302P007			
NOM DU CLIENT	NUMERO DU DOSSIER		PIECE OU LOCAL
OPH77	31LBF0302 23/01/2019		Entrée (R+3)
ELEMENT	DESCRIPTIF DU LABORATOIRE	DATE DE PRELEVEMENT	NOM DE L'OPERATEUR
Enduit béton	Enduit plâtreux blanc en vrac + peintures multiples non séparable	23/01/2019	FRANCHINARD Ronald
LOCALISATION		RESULTAT	
Mur D		Amiante non détecté

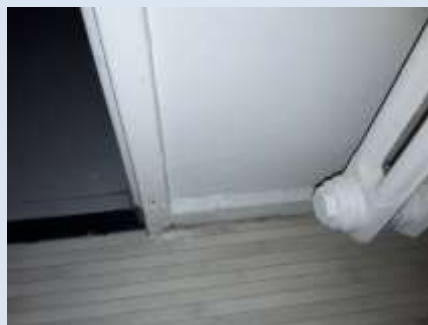
PRELEVEMENT : 31LBF0302P009			
NOM DU CLIENT	NUMERO DU DOSSIER		PIECE OU LOCAL
OPH77	31LBF0302 23/01/2019		Salle de bains (R+3)
ELEMENT	DESCRIPTIF DU LABORATOIRE	DATE DE PRELEVEMENT	NOM DE L'OPERATEUR
Enduit plaque de plâtre	Enduit plâtreux blanc en vrac + peintures multiples non séparable	23/01/2019	FRANCHINARD Ronald
LOCALISATION		RESULTAT	
Mur D		Amiante non détecté	
EMPLACEMENT
