## Rapport de mission de repérage des matériaux et produits contenant de l'amiante avant réalisation de travaux

13 SQUARE JEAN MERMOZ

MODULE 31LBN0201  
77610 FONTENAY TRESIGNY

RAPPORT N° :	31LBN0201	Laboratoire d'Analyses :	ITGA
Repérage réalisé le :	25/02/2019	Adresse laboratoire :	3 RUE ARMAND HERPIN LACROIX - CS 46537 35065 RENNES CEDEX
Accompagnateur :		Numéro d'accréditation :	1-5967
Par :	Ronald FRANCHINARD	Organisme d'assurance professionnelle :	AXA France
N° certificat :		Adresse assurance :	313 Terrasses de l'Arche 92727 NANTERRE CEDEX
Date d'obtention :		N° de contrat d'assurance :	10158549604
Organisme certificateur		Date de validité :	31/12/2019

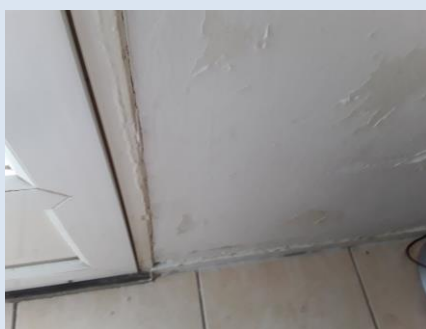
PRELEVEMENT : 31LBN0201P001			
NOM DU CLIENT	NUMERO DU DOSSIER		PIECE OU LOCAL
OPH77	31LBN0201 25/02/2019		Séjour (RC)
ELEMENT	DESCRIPTIF DU LABORATOIRE	DATE DE PRELEVEMENT	NOM DE L'OPERATEUR
Enduit béton	Enduit plâtreux blanc en vrac + peinture non séparable + carton non séparable + matériau blanc en vrac non séparable	25/02/2019	FRANCHINARD Ronald
LOCALISATION		RESULTAT	
Mur B		Amiante non détecté

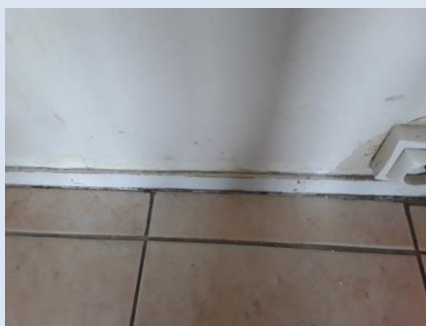
PRELEVEMENT : 31LBN0201P002			
NOM DU CLIENT	NUMERO DU DOSSIER		PIECE OU LOCAL
OPH77	31LBN0201 25/02/2019		Séjour (RC)
ELEMENT	DESCRIPTIF DU LABORATOIRE	DATE DE PRELEVEMENT	NOM DE L'OPERATEUR
Enduit plaque de plâtre	Enduit plâtreux blanc en vrac + peinture en faible quantité non séparable + bois en faible quantité en vrac non séparable	25/02/2019	FRANCHINARD Ronald
LOCALISATION		RESULTAT	
Mur D		Amiante détecté (Chrysotile)

* Enduit plâtreux blanc en vrac + peinture en faible quantité non séparable + bois en faible quantité en vrac non séparable	META (1)	1	05/03/2019	Présence de fibres d'amiante / Chrysotile
Réf dossier client : 31LBN0201--01 - 13 SQUARE JEAN MERMOZ 77610 FONTENAY TRESIGNY				Réf échantillon ITGA : IT071903-113
Réf échantillon client : 31LBN0201P003 / LOGEMENTS COLLECTIFS - - - / Couloir 1 Plafond Enduit béton				Description ITGA : Enduit plâtreux blanc en vrac / Peintures multiples

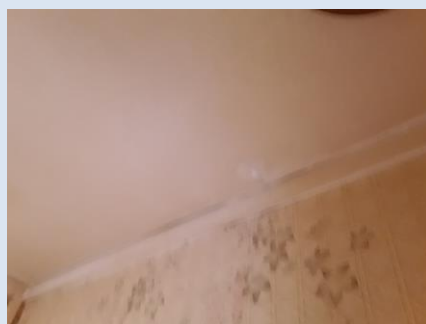
PRELEVEMENT : 31LBN0201P003			
NOM DU CLIENT	NUMERO DU DOSSIER	PIECE OU LOCAL	
OPH77	31LBN0201 25/02/2019	Couloir 1 (RC)	
ELEMENT	DESCRIPTIF DU LABORATOIRE	DATE DE PRELEVEMENT	NOM DE L'OPERATEUR
Enduit béton	Enduit plâtreux blanc en vrac non séparable + peintures multiples non séparable	25/02/2019	FRANCHINARD Ronald
LOCALISATION		RESULTAT	
Plafond		Amiante détecté (Chrysotile)

* Enduit plâtreux blanc en vrac non séparable + peintures multiples non séparable	META (1)	1	05/03/2019	Présence de fibres d'amiante / Chrysotile

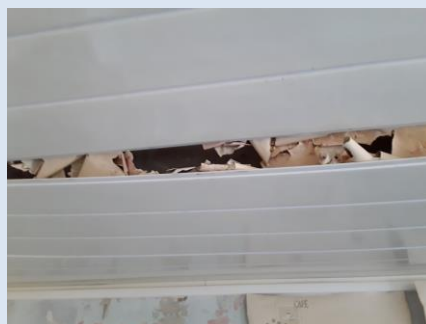
PRELEVEMENT : 31LBN0201P004			
NOM DU CLIENT	NUMERO DU DOSSIER	PIECE OU LOCAL	
OPH77	31LBN0201 25/02/2019	Cuisine (RC)	
ELEMENT	DESCRIPTIF DU LABORATOIRE	DATE DE PRELEVEMENT	NOM DE L'OPERATEUR
Enduit béton	Enduit plâtreux blanc en vrac non séparable + peintures multiples en vrac non séparable	25/02/2019	FRANCHINARD Ronald
LOCALISATION		RESULTAT	
Plafond		Amiante non détecté

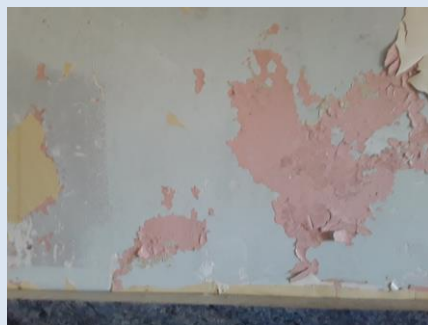
PRELEVEMENT : 31LBN0201P005			
NOM DU CLIENT	NUMERO DU DOSSIER		PIECE OU LOCAL
OPH77	31LBN0201 25/02/2019		Cuisine (RC)
ELEMENT	DESCRIPTIF DU LABORATOIRE	DATE DE PRELEVEMENT	NOM DE L'OPERATEUR
Enduit béton	Enduit plâtreux blanc en vrac + peinture non séparable	25/02/2019	FRANCHINARD Ronald
LOCALISATION		RESULTAT	
Mur A		Amiante non détecté

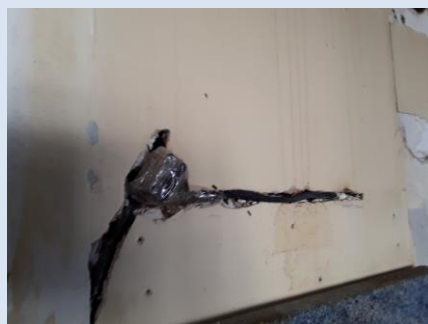
PRELEVEMENT : 31LBN0201P006			
NOM DU CLIENT	NUMERO DU DOSSIER		PIECE OU LOCAL
OPH77	31LBN0201 25/02/2019		Cuisine (RC)
ELEMENT	DESCRIPTIF DU LABORATOIRE	DATE DE PRELEVEMENT	NOM DE L'OPERATEUR
Enduit plaque de plâtre	Enduit plâtreux blanc en vrac + carton en faible quantité non séparable	25/02/2019	FRANCHINARD Ronald
LOCALISATION		RESULTAT	
Mur D		Amiante non détecté
