## Rapport de mission de repérage des matériaux et produits contenant de l'amiante avant réalisation de travaux

26 SQUARE P. ELUARD APPT 102

77610 FONTENAY TRESIGNY

RAPPORT N° :	OPH77 31LCD0102	Date d'émission du rapport :	10/07/2017
Le repérage a été réalisé le :	28/06/2017	Accompagnateur :	
Par :	Laurent CATE	Laboratoire d'Analyses :	ITGA
N° certificat de qualification :	CPDI3681	Adresse laboratoire :	3 RUE ARMAND HERPIN LACROIX - CS 46537 35065 RENNES CEDEX
Date d'obtention :	25/11/2015	Numéro d'accréditation :	1-5967
Le présent rapport est établi par une personne dont les compétences sont certifiées par :	I.Cert Parc EDONIA - Bâtiment G - Rue de la Terre Victoria - 35760 Saint Grégoire	Organisme d'assurance professionnelle :	ALLIANZ
		Adresse assurance :	Direction Opérations Entreprises 5C Esplanade Charles de Gaulle 33081 BORDEAUX CEDEX
		N° de contrat d'assurance :	55897385
		Date de validité :	31/12/2017

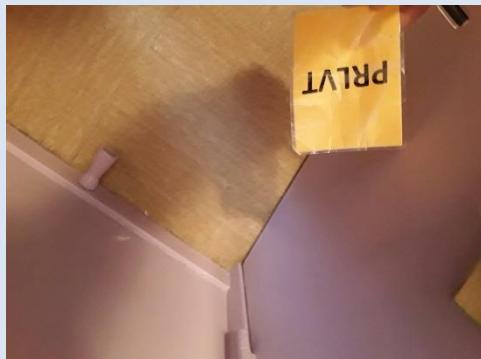
PRELEVEMENT : 31LCD0102P002		
NOM DU CLIENT	NUMERO DU DOSSIER	PIECE OU LOCAL
OPH77	31LCD0102 28/06/2017	Salle de bains
MATERIAU	DATE DE PRELEVEMENT	NOM DE L'OPERATEUR
Revêtement souple beige + colle polymère jaune non séparable + ragréage gris + sous couche de ragréage beige non séparable	28/06/2017	CATE Laurent
LOCALISATION	RESULTAT	
Sols	Amiante non détecté	
EMPLACEMENT

Fraction Analysée	Technique analytique et date d'analyse	Résultat	Type d'amiante	Nb de préparations
▶ Revêtement souple beige + colle polymère jaune non séparable + r agrégation gris + sous couche de r agrégation beige non séparable	META le 07/07/2017	Amiante non détecté	---	1

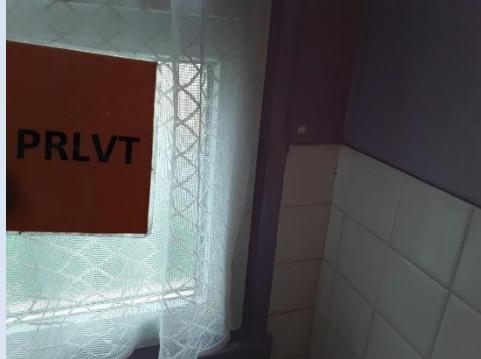
PRELEVEMENT : 31LCD0102P004				
NOM DU CLIENT	NUMERO DU DOSSIER	PIECE OU LOCAL		
OPH77	31LCD0102 28/06/2017	Salle de bains		
MATERIAU	DATE DE PRELEVEMENT	NOM DE L'OPERATEUR		
Enduit plâtreux blanc en vrac non séparable + carton non séparable + peinture non séparable	28/06/2017	CATE Laurent		
LOCALISATION	RESULTAT			
Mur B	Amiante non détecté			
EMPLACEMENT

Fraction Analysée	Technique analytique et date d'analyse	Résultat	Type d'amiante	Nb de préparations
► Enduit plâtreux blanc en vrac non séparable + carton non séparable + peinture non séparable	META le 07/07/2017	Amiante non détecté	---	1

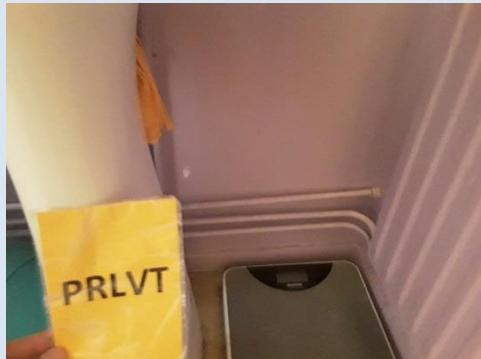
PRELEVEMENT : 31LCD0102P005				
NOM DU CLIENT	NUMERO DU DOSSIER	PIECE OU LOCAL		
OPH77	31LCD0102 28/06/2017	Salle de bains		
MATERIAU	DATE DE PRELEVEMENT	NOM DE L'OPERATEUR		
Enduit plâtreux blanc en vrac non séparable + peintures multiples non séparable	28/06/2017	CATE Laurent		
LOCALISATION	RESULTAT			
Mur C	Amiante non détecté			
EMPLACEMENT

Fraction Analysée	Technique analytique et date d'analyse	Résultat	Type d'amiante	Nb de préparations
► Enduit plâtreux blanc en vrac non séparable + peintures multiples non séparable	META le 07/07/2017	Amiante non détecté	---	1

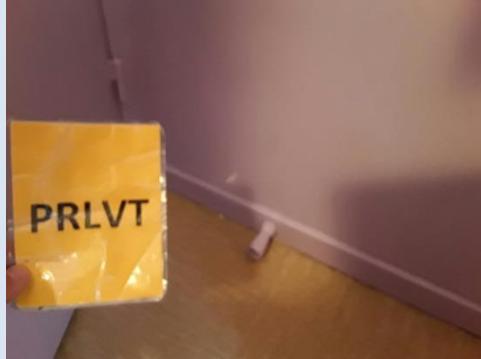
PRELEVEMENT : 31LCD0102P006				
NOM DU CLIENT	NUMERO DU DOSSIER	PIECE OU LOCAL		
OPH77	31LCD0102 28/06/2017	Salle de bains		
MATERIAU	DATE DE PRELEVEMENT	NOM DE L'OPERATEUR		
Enduit plâtreux blanc en vrac non séparable + peintures multiples non séparable	28/06/2017	CATE Laurent		
LOCALISATION	RESULTAT			
Mur A	Amiante non détecté			
EMPLACEMENT

Fraction Analysée	Technique analytique et date d'analyse	Résultat	Type d'amiante	Nb de préparations
► Enduit plâtreux blanc en vrac non séparable + peintures multiples non séparable	META le 07/07/2017	Amiante non détecté	---	1

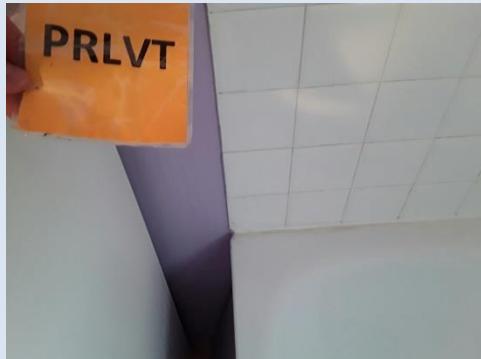
PRELEVEMENT : 31LCD0102P007				
NOM DU CLIENT	NUMERO DU DOSSIER	PIECE OU LOCAL		
OPH77	31LCD0102 28/06/2017	Salle de bains		
MATERIAU	DATE DE PRELEVEMENT	NOM DE L'OPERATEUR		
Colle beige + couche plâtreuse blanche non séparable + carrelage	28/06/2017	CATE Laurent		
LOCALISATION	RESULTAT			
Mur A	Amiante non détecté			
EMPLACEMENT

Fraction Analysée	Technique analytique et date d'analyse	Résultat	Type d'amiante	Nb de préparations
► Colle beige + couche plâtreuse blanche non séparable + carrelage	META le 07/07/2017	Amiante non détecté	***	1
