## Rapport de mission de repérage des matériaux et produits contenant de l'amiante avant réalisation de travaux

18 SQUARE P. ELUARD

77610 FONTENAY TRESIGNY

RAPPORT N° :	31LB70102	Laboratoire d'Analyses :	ITGA
Repérage réalisé le :	01/03/2018	Adresse laboratoire :	3 RUE ARMAND HERPIN LACROIX - CS 46537 35065 RENNES CEDEX
Accompagnateur :		Numéro d'accréditation :	1-5967
Par :	Mickaël JULIEN	Organisme d'assurance professionnelle :	AXA France
N° certificat :	CPDI 4129	Adresse assurance :	313 Terrasses de l'Arche 92727 NANTERRE CEDEX
Date d'obtention :	01/01/2017	N° de contrat d'assurance :	10063271004
Organisme certificateur	I.CERT Parc Edonia - Bâtiment G - Rue de la Terre Victoria - 35760 SAINT-GREGOIRE	Date de validité :	31/12/2018

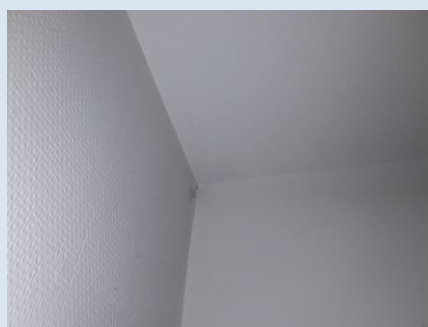
PRELEVEMENT : 31LB70102P001			
NOM DU CLIENT	NUMERO DU DOSSIER		PIECE OU LOCAL
OPH77	31LB70102 01/03/2018		Salle de bains
ELEMENT	DESCRIPTIF DU LABORATOIRE	DATE DE PRELEVEMENT	NOM DE L'OPERATEUR
Enduit béton	Enduit plâtreux blanc en vrac non séparable + peintures multiples non séparable + toile fibreuse blanche non séparable	01/03/2018	JULIEN Mickaël
LOCALISATION		RESULTAT	
Plafond		Amiante non détecté

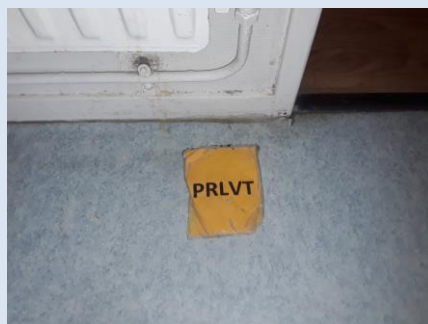
PRELEVEMENT : 31LB70102P002			
NOM DU CLIENT	NUMERO DU DOSSIER		PIECE OU LOCAL
OPH77	31LB70102 01/03/2018		Salle de bains
ELEMENT	DESCRIPTIF DU LABORATOIRE	DATE DE PRELEVEMENT	NOM DE L'OPERATEUR
Enduit plaque de plâtre	Enduit plâtreux blanc en vrac non séparable + peintures multiples non séparable + carton non séparable + toile fibreuse blanche non séparable	01/03/2018	JULIEN Mickaël
LOCALISATION		RESULTAT	
Mur D		Amiante non détecté

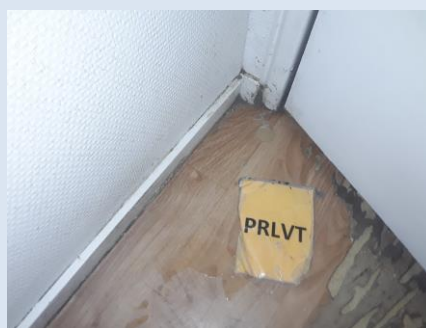
PRELEVEMENT : 31LB70102P003

NOM DU CLIENT	NUMERO DU DOSSIER	PIECE OU LOCAL	
OPH77	31LB70102 01/03/2018	Couloir	
ELEMENT	DESCRIPTIF DU LABORATOIRE	DATE DE PRELEVEMENT	NOM DE L'OPERATEUR
Revêtement souple	Revêtement souple beige + colle polymère jaune non séparable + revêtement souple marron + colle polymère jaune non séparable + ragréage gris + matériau gris hétérogène non séparable	01/03/2018	JULIEN Mickaël
LOCALISATION		RESULTAT	
Sol		Amiante non détecté

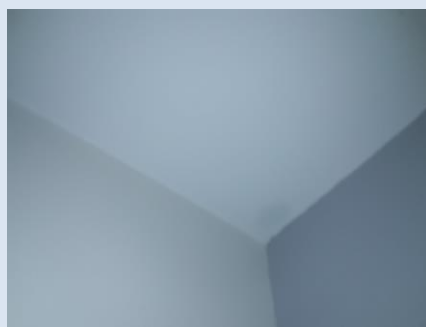
PRELEVEMENT : 31LB70102P004

NOM DU CLIENT	NUMERO DU DOSSIER	PIECE OU LOCAL	
OPH77	31LB70102 01/03/2018	Séjour	
ELEMENT	DESCRIPTIF DU LABORATOIRE	DATE DE PRELEVEMENT	NOM DE L'OPERATEUR
Enduit béton	Enduit plâtreux blanc en vrac non séparable + peinture non séparable + matériau beige en vrac avec poussières non séparable	01/03/2018	JULIEN Mickaël
LOCALISATION		RESULTAT	
Plafond		Amiante non détecté

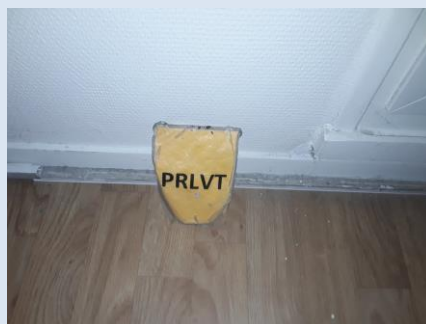
PRELEVEMENT : 31LB70102P005			
NOM DU CLIENT	NUMERO DU DOSSIER	PIECE OU LOCAL	
OPH77	31LB70102 01/03/2018	Séjour	
ELEMENT	DESCRIPTIF DU LABORATOIRE	DATE DE PRELEVEMENT	NOM DE L'OPERATEUR
Enduit plaque de plâtre	Enduit plâtreux blanc en vrac non séparable + peinture non séparable + carton non séparable + toile fibreuse blanche non séparable	01/03/2018	JULIEN Mickaël
LOCALISATION		RESULTAT	
Mur I		Amiante non détecté

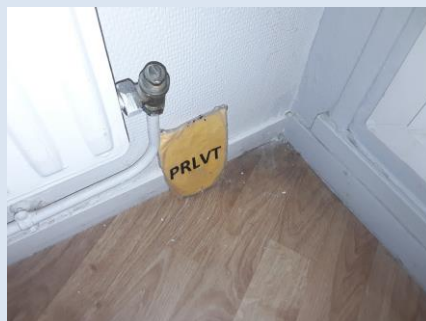
PRELEVEMENT : 31LB70102P006			
NOM DU CLIENT	NUMERO DU DOSSIER	PIECE OU LOCAL	
OPH77	31LB70102 01/03/2018	Séjour	
ELEMENT	DESCRIPTIF DU LABORATOIRE	DATE DE PRELEVEMENT	NOM DE L'OPERATEUR
Enduit béton	Enduit plâtreux blanc en vrac non séparable + peinture non séparable + toile fibreuse blanche non séparable	01/03/2018	JULIEN Mickaël
LOCALISATION		RESULTAT	
Mur E		Amiante non détecté

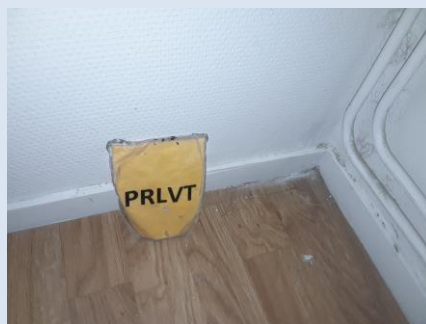
PRELEVEMENT : 31LB70102P007			
NOM DU CLIENT	NUMERO DU DOSSIER		PIECE OU LOCAL
OPH77	31LB70102 01/03/2018		Séjour
ELEMENT	DESCRIPTIF DU LABORATOIRE	DATE DE PRELEVEMENT	NOM DE L'OPERATEUR
Enduit plaque de plâtre	Enduit plâtreux blanc en vrac non séparable + peinture non séparable + carton non séparable + toile fibreuse blanche non séparable	01/03/2018	JULIEN Mickaël
LOCALISATION		RESULTAT	
Mur C		Amiante non détecté

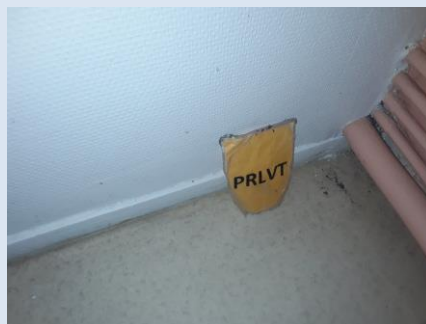
PRELEVEMENT : 31LB70102P008			
NOM DU CLIENT	NUMERO DU DOSSIER		PIECE OU LOCAL
OPH77	31LB70102 01/03/2018		Cuisine
ELEMENT	DESCRIPTIF DU LABORATOIRE	DATE DE PRELEVEMENT	NOM DE L'OPERATEUR
Enduit béton	Enduit plâtreux blanc en vrac non séparable + peintures multiples non séparable + toile fibreuse blanche non séparable	01/03/2018	JULIEN Mickaël
LOCALISATION		RESULTAT	
Mur A		Amiante non détecté

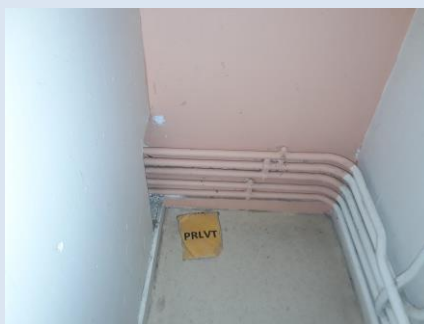
PRELEVEMENT : 31LB70102P009

NOM DU CLIENT	NUMERO DU DOSSIER	PIECE OU LOCAL	
OPH77	31LB70102 01/03/2018	Cuisine	
ELEMENT	DESCRIPTIF DU LABORATOIRE	DATE DE PRELEVEMENT	NOM DE L'OPERATEUR
Enduit plaque de plâtre	Enduit plâtreux blanc en vrac non séparable + peintures multiples non séparable + carton non séparable + toile fibreuse blanche non séparable	01/03/2018	JULIEN Mickaël
LOCALISATION		RESULTAT	
Mur B		Amiante non détecté

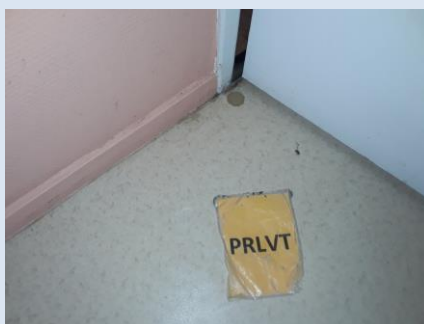
PRELEVEMENT : 31LB70102P010

NOM DU CLIENT	NUMERO DU DOSSIER	PIECE OU LOCAL	
OPH77	31LB70102 01/03/2018	Cuisine	
ELEMENT	DESCRIPTIF DU LABORATOIRE	DATE DE PRELEVEMENT	NOM DE L'OPERATEUR
Revêtement souple	Revêtement souple gris + colle polymère jaune non séparable + ragréage gris non séparable + carrelage + colle beige non séparable + matériau gris non séparable	01/03/2018	JULIEN Mickaël
LOCALISATION		RESULTAT	
Sol		Amiante non détecté
