Rapport de mission de repérage des matériaux et produits contenant de l'amiante avant réalisation de travaux

16 SQUARE JEAN MERMOZ-APT1

77610 FONTENAY TRESIGNY

Rapport N° : **31LBQ0001** **05/10/2017**

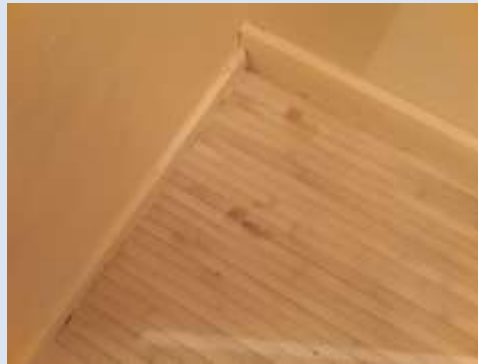
PRELEVEMENT : 31LBQ0001P005				
NOM DU CLIENT		NUMERO DU DOSSIER		PIECE OU LOCAL
OPH77		31LBQ0001 05/10/2017		Salle de bains
ELEMENT	DESCRIPTIF DU LABORATOIRE	DATE DE PRELEVEMENT	NOM DE L'OPERATEUR	
Revêtement souple	Revêtement souple beige avec couche fibreuse + revêtement souple vert + revêtement souple marron + colle polymère jaune non séparable + ragréage rose	05/10/2017	BEDEL Gaetan	
LOCALISATION			RESULTAT	
Sol			Amiante non détecté

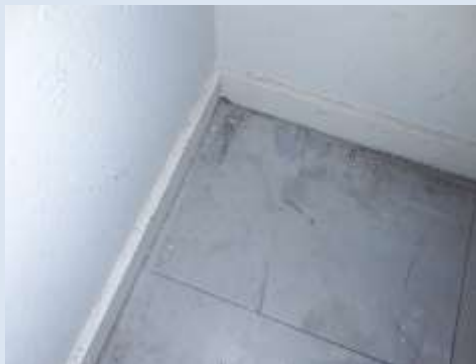
PRELEVEMENT : 31LBQ0001P006			
NOM DU CLIENT	NUMERO DU DOSSIER		PIECE OU LOCAL
OPH77	31LBQ0001 05/10/2017		Cellier
ELEMENT	DESCRIPTIF DU LABORATOIRE	DATE DE PRELEVEMENT	NOM DE L'OPERATEUR
Dalle de sol	Colle bitumineuse noire	05/10/2017	BEDEL Gaetan
LOCALISATION		RESULTAT	
Sol		Fr2:Amiante détecté (Chrysotile)

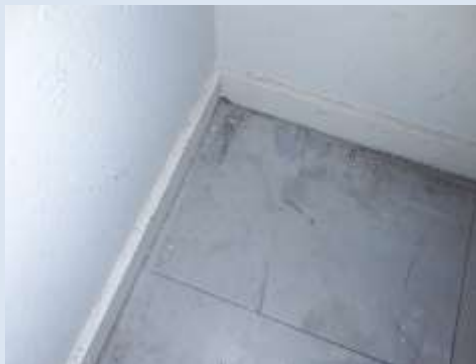
PRELEVEMENT : 31LBQ0001P006			
NOM DU CLIENT	NUMERO DU DOSSIER		PIECE OU LOCAL
OPH77	31LBQ0001 05/10/2017		Cellier
ELEMENT	DESCRIPTIF DU LABORATOIRE	DATE DE PRELEVEMENT	NOM DE L'OPERATEUR
Dalle de sol	Dalle dure cassante grise	05/10/2017	BEDEL Gaetan
LOCALISATION		RESULTAT	
Sol		Fr1:Amiante détecté (Chrysotile)

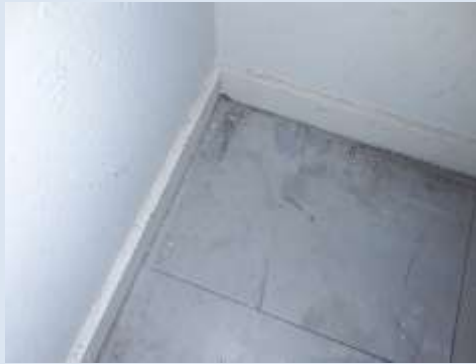
PRELEVEMENT : 31LBQ0001P006			
NOM DU CLIENT	NUMERO DU DOSSIER		PIECE OU LOCAL
OPH77	31LBQ0001 05/10/2017		Cellier
ELEMENT	DESCRIPTIF DU LABORATOIRE	DATE DE PRELEVEMENT	NOM DE L'OPERATEUR
Dalle de sol	Ragréage gris hétérogène	05/10/2017	BEDEL Gaetan
LOCALISATION		RESULTAT	
Sol		Fr3:Amiante non détecté	
EMPLACEMENT
