Rapport de mission de repérage des matériaux et produits contenant de l'amiante avant réalisation de travaux

LES PARTIES COMMUNES INTERIEURES

**12 SQUARE JEAN MERMOZ
77610 FONTENAY TRESIGNY**

| RAPPORT N° : | 31LBM-PCI | Laboratoire d'Analyses : | ITGA |

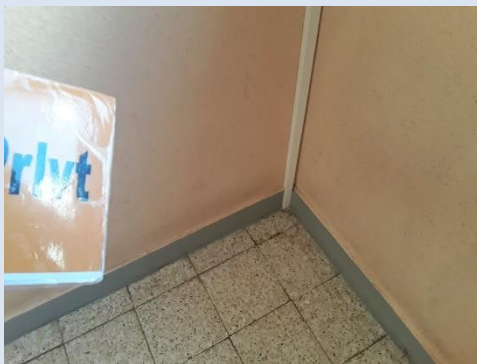
| PRELEVEMENT : 31LBM-PCIP004 | | | |

| PRELEVEMENT : 31LBM-PCIP004 | | | |
|---|---|---|---|
| OPH77 | 31LBM-PCI 18/09/2017 | | Demi-Paliers |
| Enduit béton | Enduit gris en vrac non séparable + peintures multiples non séparable | 18/09/2017 | BRUNOT Tristan |
| Mur A | | Amiante non détecté | |

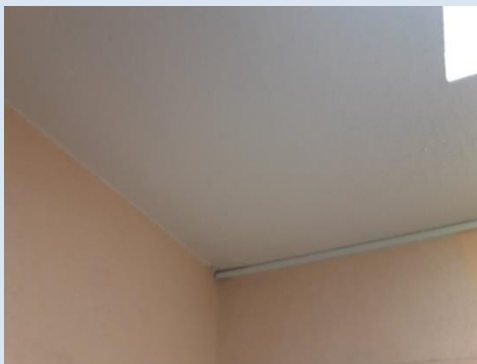
| PRELEVEMENT : 31LBM-PCIP005 | | | |

| PRELEVEMENT : 31LBM-PCIP005 | | | |
|---|---|---|---|
| OPH77 | 31LBM-PCI 18/09/2017 | | Palier 3 |
| Enduit béton | Enduit plâtreux blanc en vrac + peintures multiples non séparable + matériau gris non séparable | 18/09/2017 | BRUNOT Tristan |
| Plafond | | Amiante non détecté | |
