## Rapport de mission de repérage des matériaux et produits contenant de l'amiante avant réalisation de travaux

### LES PARTIES COMMUNES INTERIEURES

**13 SQUARE JEAN MERMOZ  
77610 FONTENAY TRESIGNY**

RAPPORT N° :	31LBN-PCI	Laboratoire d'Analyses :	ITGA
Repérage réalisé le :	18/09/2017	Adresse laboratoire :	3 RUE ARMAND HERPIN LACROIX - CS 46537 35065 RENNES CEDEX
Accompagnateur :		Numéro d'accréditation :	1-5967
Par :	Tristan BRUNOT	Organisme d'assurance professionnelle :	ALLIANZ
N° certificat :	CPDI 3541	Adresse assurance :	Direction Opérations Entreprises 5C Esplanade Charles de Gaulle 33081 BORDEAUX CEDEX
Date d'obtention :	06/08/2015	N° de contrat d'assurance :	55897385
Organisme certificateur	I.CERT PARC EDONIA - BAT G - RUE DE LA TERRE VICTORIA - 35760 SAINT GREGOIRE	Date de validité :	31/12/2017

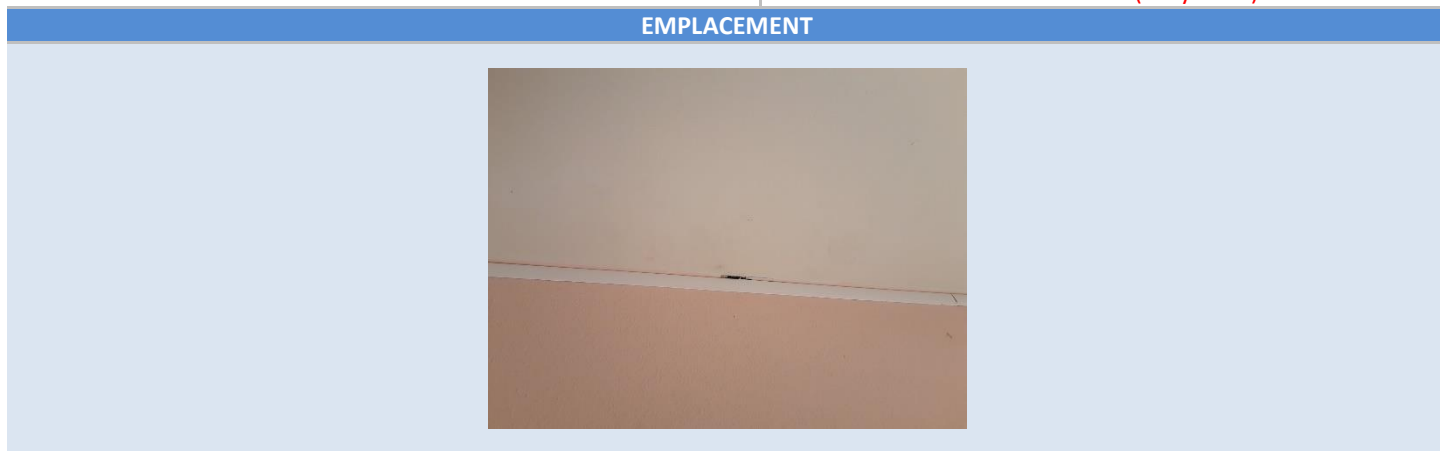
PIECE	ETAGE	ELEMENTS	N° Echantillon	REPERAGE	ETAT	RESULTAT
Hall		Enduit plâtreux blanc en faible quantité en vrac non séparable + peinture en faible quantité non séparable	31LBN-PCIP002	Plafond	BON ETAT	Amiante détecté (Chrysotile)

LOCALISATION	RESULTAT
Plafond	Amiante détecté (Chrysotile)

Fraction Analysée	Technique analytique et date d'analyse	Résultat	Type d'amiante	Nb de préparations
▶ Enduit plâtreux blanc en faible quantité en vrac non séparable + peinture en faible quantité non séparable	META le 27/09/2017	Présence de fibres d'amiante	Chrysotile	1

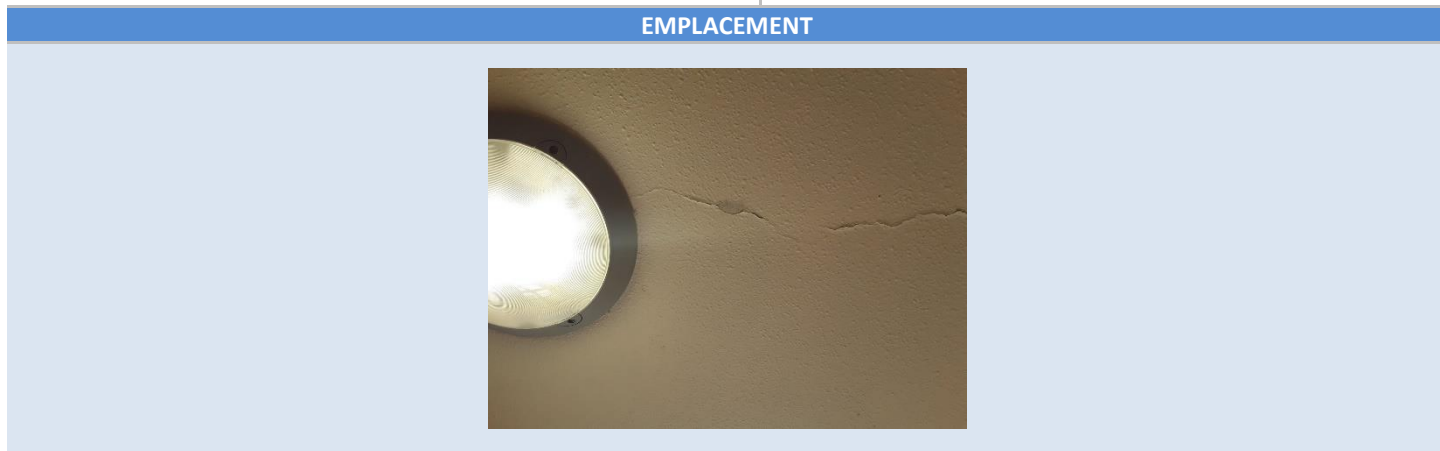
PRELEVEMENT : 31LBN-PCIP003			
NOM DU CLIENT	NUMERO DU DOSSIER		PIECE OU LOCAL
OPH77	31LBN-PCI 18/09/2017		RDC
ELEMENT	DESCRIPTIF DU LABORATOIRE	DATE DE PRELEVEMENT	NOM DE L'OPERATEUR
Enduit béton	Enduit plâtreux blanc en vrac non séparable + peinture non séparable	18/09/2017	BRUNOT Tristan

LOCALISATION	RESULTAT
Plafond	Amiante non détecté

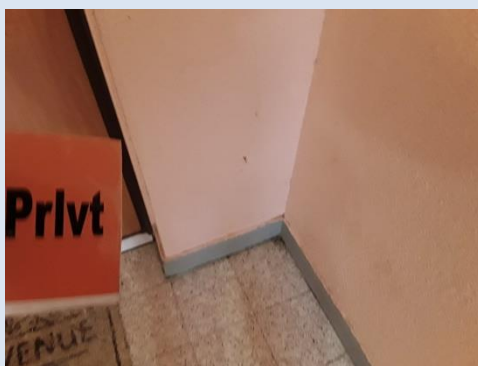
PRELEVEMENT : 31LBN-PCIP004			
NOM DU CLIENT	NUMERO DU DOSSIER		PIECE OU LOCAL
OPH77	31LBN-PCI 18/09/2017		Palier 3
ELEMENT	DESCRIPTIF DU LABORATOIRE	DATE DE PRELEVEMENT	NOM DE L'OPERATEUR
Enduit béton	Enduit plâtreux blanc en faible quantité en vrac non séparable + peintures multiples non séparable	18/09/2017	BRUNOT Tristan
LOCALISATION		RESULTAT	
Mur A		Amiante non détecté

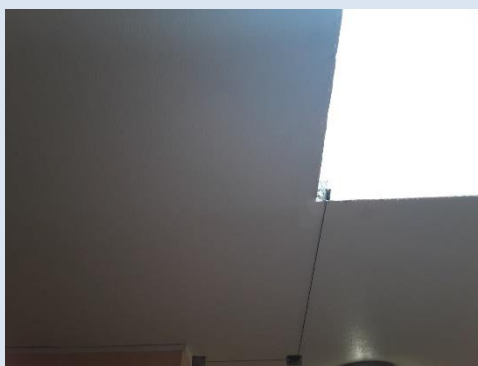
PRELEVEMENT : 31LBN-PCIP005			
NOM DU CLIENT	NUMERO DU DOSSIER		PIECE OU LOCAL
OPH77	31LBN-PCI 18/09/2017		Palier 3
ELEMENT	DESCRIPTIF DU LABORATOIRE	DATE DE PRELEVEMENT	NOM DE L'OPERATEUR
Enduit béton	Enduit plâtreux blanc en faible quantité en vrac non séparable + peinture en faible quantité non séparable	18/09/2017	BRUNOT Tristan
LOCALISATION		RESULTAT	
Plafond		Amiante non détecté
