Rapport de mission de repérage des matériaux et produits contenant de l'amiante avant réalisation de travaux

LES PARTIES COMMUNES INTERIEURES

**14 SQUARE JEAN MERMOZ
77610 FONTENAY TRESIGNY**

RAPPORT N° :	31LBO-PCI	Laboratoire d'Analyses :	ITGA
Repérage réalisé le :	18/09/2017	Adresse laboratoire :	3 RUE ARMAND HERPIN LACROIX - CS 46537 35065 RENNES CEDEX
Accompagnateur :		Numéro d'accréditation :	1-5967
Par :	Tristan BRUNIOT	Organisme d'assurance professionnelle :	ALLIANZ
N° certificat :	CPDI 3541	Adresse assurance :	Direction Opérations Entreprises 5C Esplanade Charles de Gaulle 33081 BORDEAUX CEDEX
Date d'obtention :	06/08/2015	N° de contrat d'assurance :	55897385
Organisme certificateur	I.CERT PARC EDONIA - BAT G - RUE DE LA TERRE VICTORIA - 35760 SAINT GREGOIRE	Date de validité :	31/12/2017

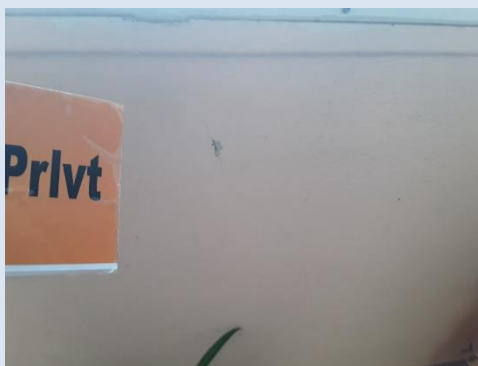
PRELEVEMENT : 31LBO-PCIP004			
NOM DU CLIENT	NUMERO DU DOSSIER		PIECE OU LOCAL
OPH77	31LBO-PCI 18/09/2017		Demi-Paliers
ELEMENT	DESCRIPTIF DU LABORATOIRE	DATE DE PRELEVEMENT	NOM DE L'OPERATEUR
Enduit béton	Enduit plâtreux blanc en faible quantité en vrac non séparable + peinture non séparable	18/09/2017	BRUNIOT Tristan
LOCALISATION		RESULTAT	
Mur B		Amiante non détecté
