## Rapport de mission de repérage des matériaux et produits contenant de l'amiante avant réalisation de travaux

### LES PARTIES COMMUNES INTERIEURES

**16 SQUARE JEAN MERMOZ  
77610 FONTENAY TRESIGNY**

RAPPORT N° :	31LBQ-PCI	Laboratoire d'Analyses :	ITGA
Repérage réalisé le :	18/09/2017	Adresse laboratoire :	3 RUE ARMAND HERPIN LACROIX - CS 46537 35065 RENNES CEDEX
Accompagnateur :		Numéro d'accréditation :	1-5967
Par :	Tristan BRUNIOT	Organisme d'assurance professionnelle :	ALLIANZ
N° certificat :	CPDI 3541	Adresse assurance :	Direction Opérations Entreprises 5C Esplanade Charles de Gaulle 33081 BORDEAUX CEDEX
Date d'obtention :	06/08/2015	N° de contrat d'assurance :	55897385
Organisme certificateur	I.CERT PARC EDONIA - BAT G - RUE DE LA TERRE VICTORIA - 35760 SAINT GREGOIRE	Date de validité :	31/12/2017

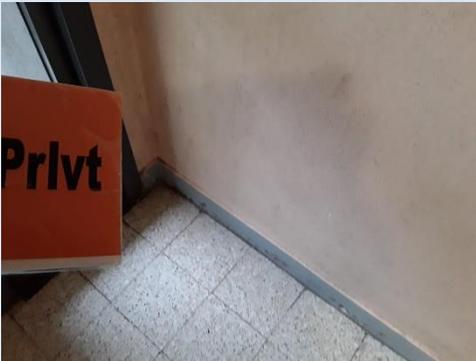
PRELEVEMENT : 31LBQ-PCIP001			
NOM DU CLIENT	NUMERO DU DOSSIER		PIECE OU LOCAL
OPH77	31LBQ-PCI 18/09/2017		Hall
ELEMENT	DESCRIPTIF DU LABORATOIRE	DATE DE PRELEVEMENT	NOM DE L'OPERATEUR
Enduit béton	Matériau gris en faible quantité non séparable + enduit plâtreux blanc en vrac non séparable + peintures multiples non séparable	18/09/2017	BRUNOT Tristan
LOCALISATION		RESULTAT	
Mur B		Amiante non détecté	
EMPLACEMENT

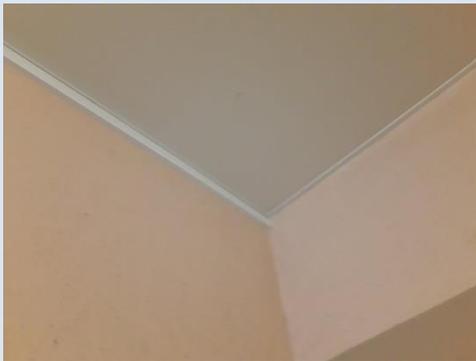
PIECE	ETAGE	ELEMENTS	N° Echantillon	REPERAGE	ETAT	RESULTAT
Hall		Enduit plâtreux blanc en faible quantité en vrac + peinture en faible quantité non séparable	31LBQ-PCIP002	Plafond	BON ETAT	Amiante détecté (Chrysotile)

PRELEVEMENT : 31LBQ-PCIP002			
NOM DU CLIENT	NUMERO DU DOSSIER		PIECE OU LOCAL
OPH77	31LBQ-PCI 18/09/2017		Hall
ELEMENT	DESCRIPTIF DU LABORATOIRE	DATE DE PRELEVEMENT	NOM DE L'OPERATEUR
Enduit plaque de plâtre	Enduit plâtreux blanc en faible quantité en vrac + peinture en faible quantité non séparable	18/09/2017	BRUNOT Tristan
LOCALISATION		RESULTAT	
Plafond		Amiante détecté (Chrysotile)	
EMPLACEMENT

Fraction Analysée	Technique analytique et date d'analyse	Résultat	Type d'amiante	Nb de préparations
▶ Enduit plâtreux blanc en faible quantité en vrac + peinture en faible quantité non séparable	META le 27/09/2017	Présence de fibres d'amiante	Chrysotile	2

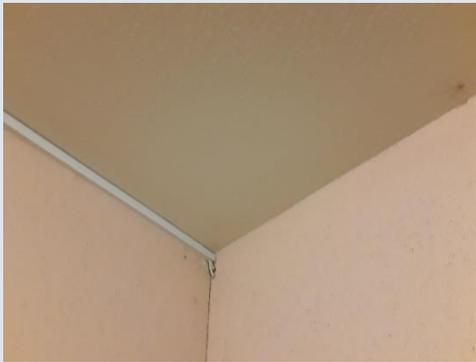
PRELEVEMENT : 31LBQ-PCIP003			
NOM DU CLIENT	NUMERO DU DOSSIER		PIECE OU LOCAL
OPH77	31LBQ-PCI 18/09/2017		Dégagement
ELEMENT	DESCRIPTIF DU LABORATOIRE	DATE DE PRELEVEMENT	NOM DE L'OPERATEUR
Enduit béton	Enduit plâtreux blanc en vrac + peintures multiples non séparable	18/09/2017	BRUNOT Tristan
LOCALISATION		RESULTAT	
Plafond		Amiante non détecté	
EMPLACEMENT

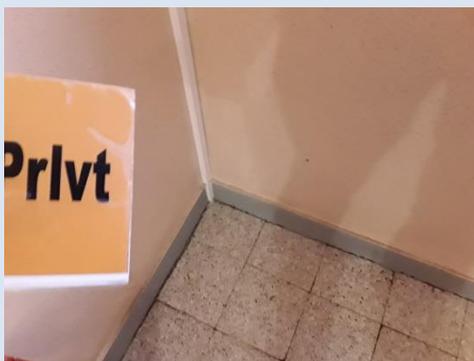
PRELEVEMENT : 31LBQ-PCIP004			
NOM DU CLIENT	NUMERO DU DOSSIER		PIECE OU LOCAL
OPH77	31LBQ-PCI 18/09/2017		Demi-Paliers
ELEMENT	DESCRIPTIF DU LABORATOIRE	DATE DE PRELEVEMENT	NOM DE L'OPERATEUR
Enduit béton	Enduit plâtreux blanc en vrac non séparable + peinture non séparable	18/09/2017	BRUNIoT Tristan
LOCALISATION		RESULTAT	
Mur C		Amiante non détecté

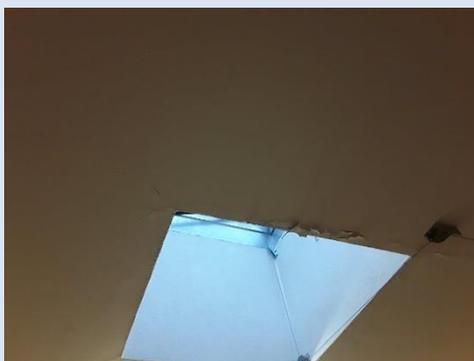
PRELEVEMENT : 31LBQ-PCIP005			
NOM DU CLIENT	NUMERO DU DOSSIER		PIECE OU LOCAL
OPH77	31LBQ-PCI 18/09/2017		Palier 3
ELEMENT	DESCRIPTIF DU LABORATOIRE	DATE DE PRELEVEMENT	NOM DE L'OPERATEUR
Enduit béton	Enduit plâtreux blanc en vrac + peinture non séparable	18/09/2017	BRUNIoT Tristan
LOCALISATION		RESULTAT	
Plafond		Amiante non détecté
