Rapport de mission de repérage des matériaux et produits contenant de l'amiante avant réalisation de travaux

LES PARTIES COMMUNES INTERIEURES

**17 SQUARE JEAN MERMOZ
77610 FONTENAY TRESIGNY**

Rapport N° : **31LBR-PCI** **18/09/2017**
Date d'édition : 29/09/2017

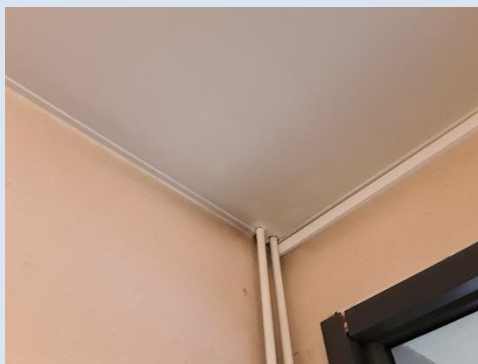
PRELEVEMENT : 31LBR-PCIP002			
NOM DU CLIENT	NUMERO DU DOSSIER		PIECE OU LOCAL
OPH77	31LBR-PCI 18/09/2017		Hall
ELEMENT	DESCRIPTIF DU LABORATOIRE	DATE DE PRELEVEMENT	NOM DE L'OPERATEUR
Enduit plaque de plâtre	Enduit plâtreux blanc en vrac + peinture non séparable + matériau gris en faible quantité en vrac non séparable	18/09/2017	BRUNOT Tristan
LOCALISATION		RESULTAT	
Plafond		Amiante non détecté

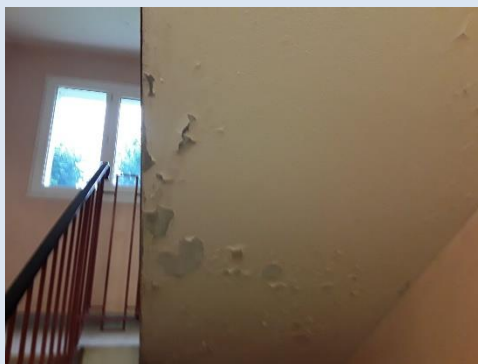
PRELEVEMENT : 31LBR-PCIP003			
NOM DU CLIENT	NUMERO DU DOSSIER		PIECE OU LOCAL
OPH77	31LBR-PCI 18/09/2017		Dégagement
ELEMENT	DESCRIPTIF DU LABORATOIRE	DATE DE PRELEVEMENT	NOM DE L'OPERATEUR
Enduit béton	Enduit beige en vrac + peinture non séparable	18/09/2017	BRUNOT Tristan
LOCALISATION		RESULTAT	
Plafond		Amiante non détecté

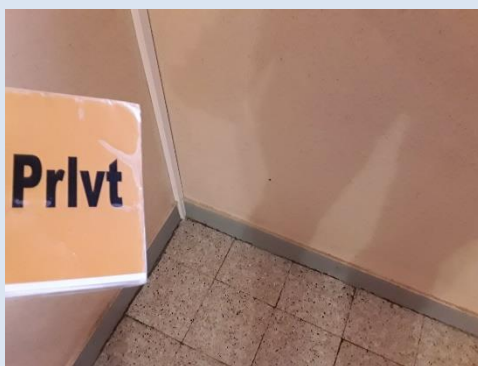
PRELEVEMENT : 31LBR-PCIP004			
NOM DU CLIENT	NUMERO DU DOSSIER		PIECE OU LOCAL
OPH77	31LBR-PCI 18/09/2017		Demi-Paliers
ELEMENT	DESCRIPTIF DU LABORATOIRE	DATE DE PRELEVEMENT	NOM DE L'OPERATEUR
Enduit béton	Enduit plâtreux blanc en vrac + peinture non séparable + matériau gris en faible quantité en vrac non séparable	18/09/2017	BRUNOT Tristan

LOCALISATION	RESULTAT
Mur A	Amiante non détecté

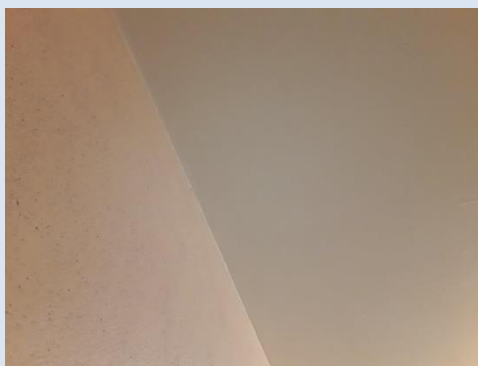
PRELEVEMENT : 31LBR-PCIP005			
NOM DU CLIENT	NUMERO DU DOSSIER		PIECE OU LOCAL
OPH77	31LBR-PCI 18/09/2017		Palier 3
ELEMENT	DESCRIPTIF DU LABORATOIRE	DATE DE PRELEVEMENT	NOM DE L'OPERATEUR
Enduit béton	Enduit plâtreux blanc en vrac + peinture non séparable	18/09/2017	BRUNOT Tristan

LOCALISATION	RESULTAT
Plafond	Amiante non détecté
