Rapport de mission de repérage des matériaux et produits contenant de l'amiante avant réalisation de travaux

LES PARTIES COMMUNES INTERIEURES

**3 SQUARE JEAN MERMOZ
77610 FONTENAY TRESIGNY**

Rapport N° : **31LBG-PCI** **18/09/2017**
Date d'édition : 02/10/2017

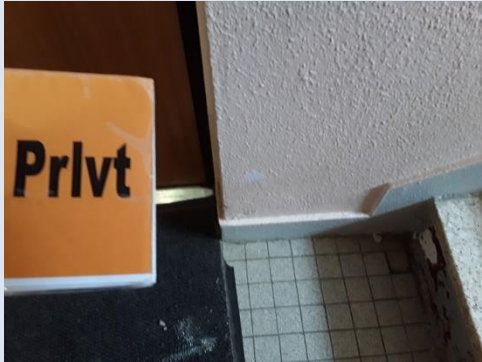
PIECE	ETAGE	ELEMENTS	N° Echantillon	REPERAGE	ETAT	RESULTAT	METHODE
Hall		Enduit plâtreux blanc en vrac + peintures multiples non séparable	31LBG-PCIP001	Mur A	BON ETAT	Amiante non détecté	RESULTAT ANALYSE
Dégagement		Peintures multiples	31LBG-PCIP003	Plafond	BON ETAT	Amiante non détecté	RESULTAT ANALYSE
Demi-Palier		Enduit gris en vrac + peintures multiples non séparable	31LBG-PCIP004	Mur B	BON ETAT	Amiante non détecté	RESULTAT ANALYSE
Palier 4		Enduit gris en vrac + peintures multiples non séparable	31LBG-PCIP005	Plafond	BON ETAT	Amiante non détecté	RESULTAT ANALYSE
Demi-Palier		Peintures multiples	31LBG-PCIP003	Plafond	X	Amiante non détecté	ZSO
		Enduit plâtreux blanc en vrac + peintures multiples non séparable	31LBG-PCIP001	Ensemble des murs béton	X	Amiante non détecté	ZSO
Ensemble des demi-paliers (sauf RDC)		Enduit gris en vrac + peintures multiples non séparable	31LBG-PCIP005	Plafonds	X	Amiante non détecté	ZSO

PRELEVEMENT : 31LBG-PCIP001			
NOM DU CLIENT	NUMERO DU DOSSIER		PIECE OU LOCAL
OPH77	31LBG-PCI 18/09/2017		Hall
ELEMENT	DESCRIPTIF DU LABORATOIRE	DATE DE PRELEVEMENT	NOM DE L'OPERATEUR
Enduit béton	Enduit plâtreux blanc en vrac + peintures multiples non séparable	18/09/2017	BRUNOT Tristan
LOCALISATION		RESULTAT	
Mur A		Amiante non détecté	
EMPLACEMENT

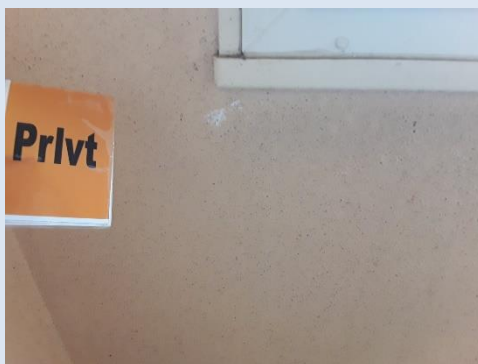
Enduit gris en vrac + peintures multiples non séparable	31LBG-PCIP004	Ensemble des murs béton	X	Amiante non détecté	ZSO
Ensemble des paliers		Enduit gris en vrac + peintures multiples non séparable	31LBG-PCIP005	Plafonds	X	Amiante non détecté	ZSO
		Enduit gris en vrac + peintures multiples non séparable	31LBG-PCIP004	Ensemble des murs béton	X	Amiante non détecté	ZSO

PRELEVEMENT : 31LBG-PCIP004			
NOM DU CLIENT	NUMERO DU DOSSIER		PIECE OU LOCAL
OPH77	31LBG-PCI 18/09/2017		Demi-Paliers
ELEMENT	DESCRIPTIF DU LABORATOIRE	DATE DE PRELEVEMENT	NOM DE L'OPERATEUR
Enduit béton	Enduit gris en vrac + peintures multiples non séparable	18/09/2017	BRUNOT Tristan
LOCALISATION		RESULTAT	
Mur B		Amiante non détecté

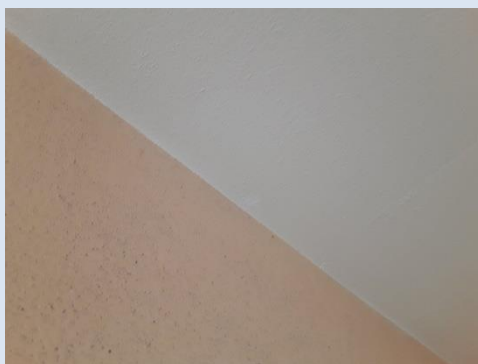
PRELEVEMENT : 31LBG-PCIP005			
NOM DU CLIENT	NUMERO DU DOSSIER		PIECE OU LOCAL
OPH77	31LBG-PCI 18/09/2017		Palier 4
ELEMENT	DESCRIPTIF DU LABORATOIRE	DATE DE PRELEVEMENT	NOM DE L'OPERATEUR
Enduit béton	Enduit gris en vrac + peintures multiples non séparable	18/09/2017	BRUNOT Tristan
LOCALISATION		RESULTAT	
Plafond		Amiante non détecté
