Rapport de mission de repérage des matériaux et produits contenant de l'amiante avant réalisation de travaux

LES PARTIES COMMUNES INTERIEURES

**8 SQUARE JEAN MERMOZ
77610 FONTENAY TRESIGNY**

RAPPORT N° :	31LBK-PCI	Laboratoire d'Analyses :	ITGA
Repérage réalisé le :	18/09/2017	Adresse laboratoire :	3 RUE ARMAND HERPIN LACROIX - CS 46537 35065 RENNES CEDEX
Accompagnateur :		Numéro d'accréditation :	1-5967
Par :	Tristan BRUNOT	Organisme d'assurance professionnelle :	ALLIANZ
N° certificat :	CPDI 3541	Adresse assurance :	Direction Opérations Entreprises 5C Esplanade Charles de Gaulle 33081 BORDEAUX CEDEX
Date d'obtention :	06/08/2015	N° de contrat d'assurance :	55897385
Organisme certificateur	I.CERT PARC EDONIA - BAT G - RUE DE LA TERRE VICTORIA - 35760 SAINT GREGOIRE	Date de validité :	31/12/2017

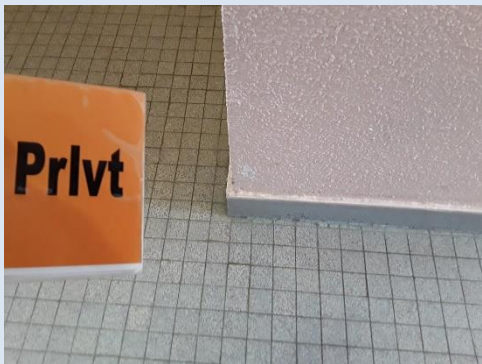
PRELEVEMENT : 31LBK-PCIP001			
NOM DU CLIENT	NUMERO DU DOSSIER		PIECE OU LOCAL
OPH77	31LBK-PCI 18/09/2017		Gaine technique
ELEMENT	DESCRIPTIF DU LABORATOIRE	DATE DE PRELEVEMENT	NOM DE L'OPERATEUR
Enduit béton	Enduit plâtreux blanc en vrac + peintures multiples non séparable	18/09/2017	BRUNOT Tristan
LOCALISATION		RESULTAT	
Mur C		Amiante non détecté	
EMPLACEMENT

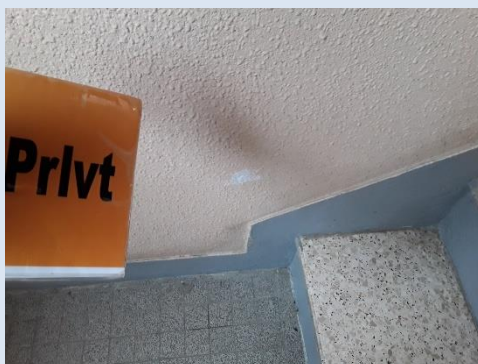
PRELEVEMENT : 31LBK-PCIP004			
NOM DU CLIENT	NUMERO DU DOSSIER		PIECE OU LOCAL
OPH77	31LBK-PCI 18/09/2017		Demi-Paliers
ELEMENT	DESCRIPTIF DU LABORATOIRE	DATE DE PRELEVEMENT	NOM DE L'OPERATEUR
Enduit béton	Enduit plâtreux blanc en vrac + peintures multiples non séparable	18/09/2017	BRUNOT Tristan
LOCALISATION		RESULTAT	
Mur C		Amiante non détecté

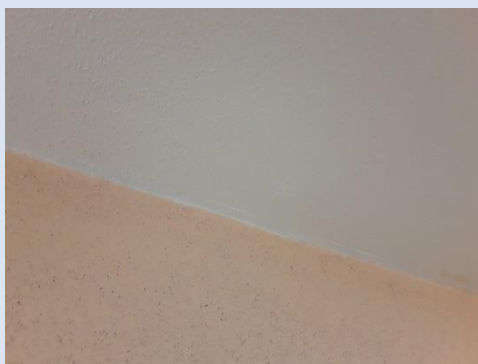
PRELEVEMENT : 31LBK-PCIP005			
NOM DU CLIENT	NUMERO DU DOSSIER		PIECE OU LOCAL
OPH77	31LBK-PCI 18/09/2017		Palier 4
ELEMENT	DESCRIPTIF DU LABORATOIRE	DATE DE PRELEVEMENT	NOM DE L'OPERATEUR
Enduit béton	Enduit plâtreux blanc en vrac + peintures multiples non séparable	18/09/2017	BRUNOT Tristan
LOCALISATION		RESULTAT	
Plafond		Amiante non détecté
