Rapport de mission de repérage des matériaux et produits contenant de l'amiante avant réalisation de travaux

13 SQUARE JEAN MERMOZ

MODULE 31LBN0201
77610 FONTENAY TRESIGNY

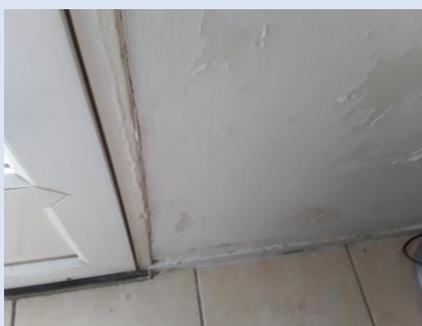
PRELEVEMENT : 31LBN0201P001			
NOM DU CLIENT	NUMERO DU DOSSIER		PIECE OU LOCAL
OPH77	31LBN0201 25/02/2019		Séjour (RC)
ELEMENT	DESCRIPTIF DU LABORATOIRE	DATE DE PRELEVEMENT	NOM DE L'OPERATEUR
Enduit béton	Enduit plâtreux blanc en vrac + peinture non séparable + carton non séparable + matériau blanc en vrac non séparable	25/02/2019	FRANCHINARD Ronald
LOCALISATION		RESULTAT	
Mur B		Amiante non détecté

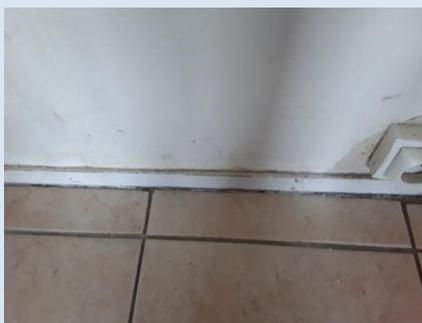
PRELEVEMENT : 31LBN0201P002			
NOM DU CLIENT	NUMERO DU DOSSIER		PIECE OU LOCAL
OPH77	31LBN0201 25/02/2019		Séjour (RC)
ELEMENT	DESCRIPTIF DU LABORATOIRE	DATE DE PRELEVEMENT	NOM DE L'OPERATEUR
Enduit plaque de plâtre	Enduit plâtreux blanc en vrac + peinture en faible quantité non séparable + bois en faible quantité en vrac non séparable	25/02/2019	FRANCHINARD Ronald
LOCALISATION		RESULTAT	
Mur D		Amiante détecté (Chrysotile)

* Enduit plâtreux blanc en vrac + peinture en faible quantité non séparable + bois en faible quantité en vrac non séparable	META (1)	1	05/03/2019	Présence de fibres d'amiante / Chrysotile
Réf dossier client : 31LBN0201--01 - 13 SQUARE JEAN MERMOZ 77610 FONTENAY TRESIGNY				Réf échantillon ITGA : IT071903-113
Réf échantillon client : 31LBN0201P003 / LOGEMENTS COLLECTIFS - - - / Couloir 1 Plafond Enduit béton				Description ITGA : Enduit plâtreux blanc en vrac / Peintures multiples

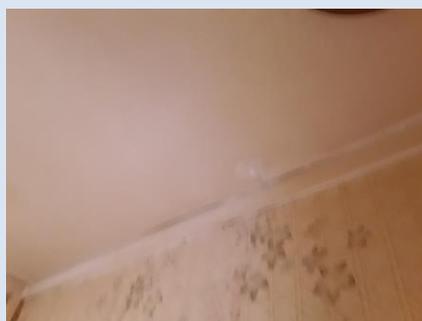
PRELEVEMENT : 31LBN0201P003			
NOM DU CLIENT	NUMERO DU DOSSIER	PIECE OU LOCAL	
OPH77	31LBN0201 25/02/2019	Couloir 1 (RC)	
ELEMENT	DESCRIPTIF DU LABORATOIRE	DATE DE PRELEVEMENT	NOM DE L'OPERATEUR
Enduit béton	Enduit plâtreux blanc en vrac non séparable + peintures multiples non séparable	25/02/2019	FRANCHINARD Ronald
LOCALISATION		RESULTAT	
Plafond		Amiante détecté (Chrysotile)

* Enduit plâtreux blanc en vrac non séparable + peintures multiples non séparable	META (1)	1	05/03/2019	Présence de fibres d'amiante / Chrysotile

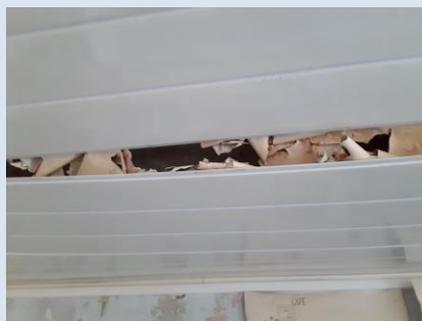
PRELEVEMENT : 31LBN0201P004			
NOM DU CLIENT	NUMERO DU DOSSIER	PIECE OU LOCAL	
OPH77	31LBN0201 25/02/2019	Cuisine (RC)	
ELEMENT	DESCRIPTIF DU LABORATOIRE	DATE DE PRELEVEMENT	NOM DE L'OPERATEUR
Enduit béton	Enduit plâtreux blanc en vrac non séparable + peintures multiples en vrac non séparable	25/02/2019	FRANCHINARD Ronald
LOCALISATION		RESULTAT	
Plafond		Amiante non détecté

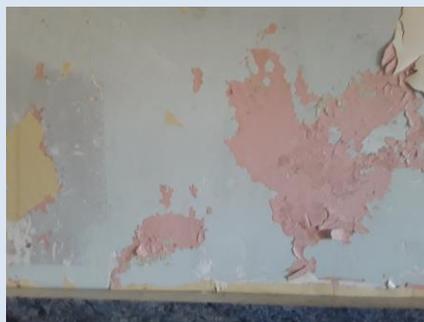
PRELEVEMENT : 31LBN0201P005			
NOM DU CLIENT	NUMERO DU DOSSIER		PIECE OU LOCAL
OPH77	31LBN0201 25/02/2019		Cuisine (RC)
ELEMENT	DESCRIPTIF DU LABORATOIRE	DATE DE PRELEVEMENT	NOM DE L'OPERATEUR
Enduit béton	Enduit plâtreux blanc en vrac + peinture non séparable	25/02/2019	FRANCHINARD Ronald
LOCALISATION		RESULTAT	
Mur A		Amiante non détecté

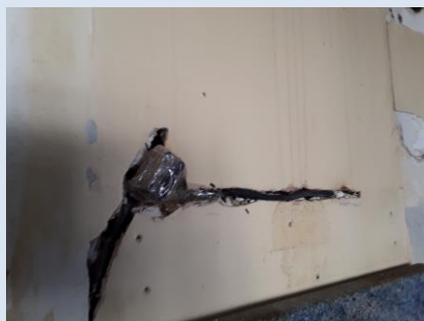
PRELEVEMENT : 31LBN0201P006			
NOM DU CLIENT	NUMERO DU DOSSIER		PIECE OU LOCAL
OPH77	31LBN0201 25/02/2019		Cuisine (RC)
ELEMENT	DESCRIPTIF DU LABORATOIRE	DATE DE PRELEVEMENT	NOM DE L'OPERATEUR
Enduit plaque de plâtre	Enduit plâtreux blanc en vrac + carton en faible quantité non séparable	25/02/2019	FRANCHINARD Ronald
LOCALISATION		RESULTAT	
Mur D		Amiante non détecté
